Master Thesis

應用熱影像辨識技術於十三溝面磚

劣化診斷基準之研究

Diagnosis of The Thirteen-ditches Tile Deterioration

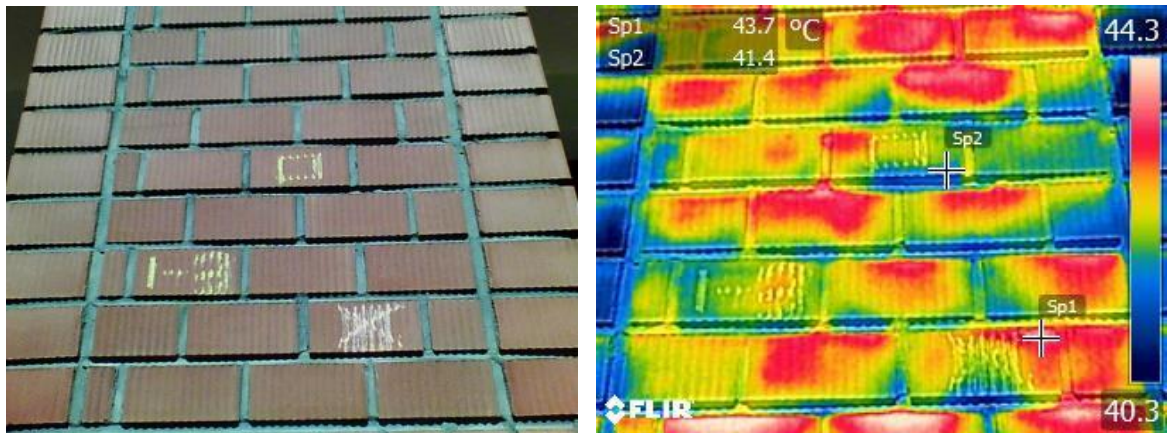
圖 4-2 臺灣大學原分所案例紅外線熱影像檢測紀錄

SP1: 劣化位置
SP2: 良好位置

根據上述圖像統計結果，可初步判定東向良好與劣化磁磚最大溫差約在 3.1 度，發生於 09:00。南向良好與劣化磁磚最大溫差約在 2.7 度，發生於 11:00。西向良好與劣化磁磚最大溫差時間約在 1.4 度，發生於 13:00。北向良好與劣化磁磚溫差，經觀察因無太陽照射，觀測時間範圍較廣，磁磚最大溫差時間約在 2.1 度，發生於 11:00-13:00。本研究整理溫差時間發生的順序後，因部分日期當日最高溫差並非定時出現，故本研究按照調查期間每日出現最高溫差的結果推論，東向建議觀測時間為 09:00，西向建議觀測時間為 13:00，南向建議觀測時間為 11:00，北向建議觀測時間為 11:00-13:00。整理如表 4-1 所示。

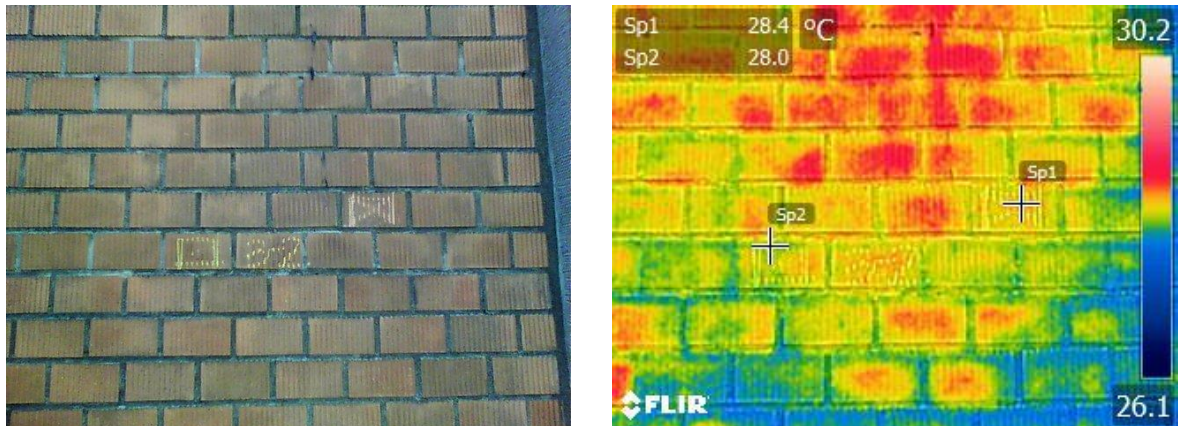
圖 4-15 臺灣大學化學工程館案例紅外線熱影像檢測紀錄

SP1: 劣化位置
SP2: 良好位置

根據上述圖像統計結果，可初步判定東向良好與劣化磁磚最大溫差約在 2.3 度，發生於 09:00。南向良好與劣化磁磚最大溫差約在 2.0 度，發生於 11:00。西向良好與劣化磁磚最大溫差時間約在 1.3 度，發生於 13:00。北向良好與劣化磁磚溫差，經觀察因無太陽照射，觀測時間範圍較廣，磁磚最大溫差時間約在 1.3 度，發生於 11:00-13:00。本研究整理溫差時間發生的順序後，因部分日期當日最高溫差並非定時出現，故本研究按照調查期間每日出現最高溫差的結果推論，東向建議觀測時間為 09:00，西向建議觀測時間為 13:00，南向建議觀測時間為 11:00，北向建議觀測時間為 11:00-13:00。整理如表 4-7 所示。

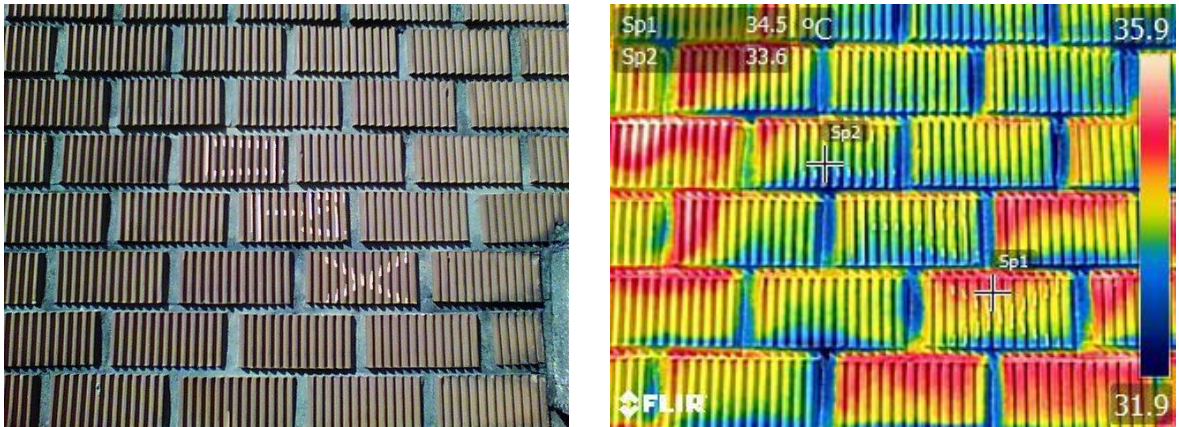
圖 4-29 臺灣大學總圖書館案例紅外線熱影像檢測紀錄
 SP1: 劣化位置
 SP2: 良好位置

根據上述圖像統計結果，可初步判定東向良好與劣化磁磚最大溫差約在 1.1 度，發生於 09:00。南向良好與劣化磁磚最大溫差約在 1.6 度，發生於 11:00。西向良好與劣化磁磚最大溫差時間約在 1.2 度，發生於 13:00。北向良好與劣化磁磚溫差，經觀察因無太陽照射，觀測時間範圍較廣，磁磚最大溫差時間約在 0.9 度，發生於 11:00-13:00。本研究整理溫差時間發生的順序後，因部分日期當日最高溫差並非定時出現，故本研究按照調查期間每日出現最高溫差的結果推論，東向建議觀測時間為 09:00，西向建議觀測時間為 13:00，南向建議觀測時間為 11:00，北向建議觀測時間為 11:00-13:00。整理如表 4-13 所示。

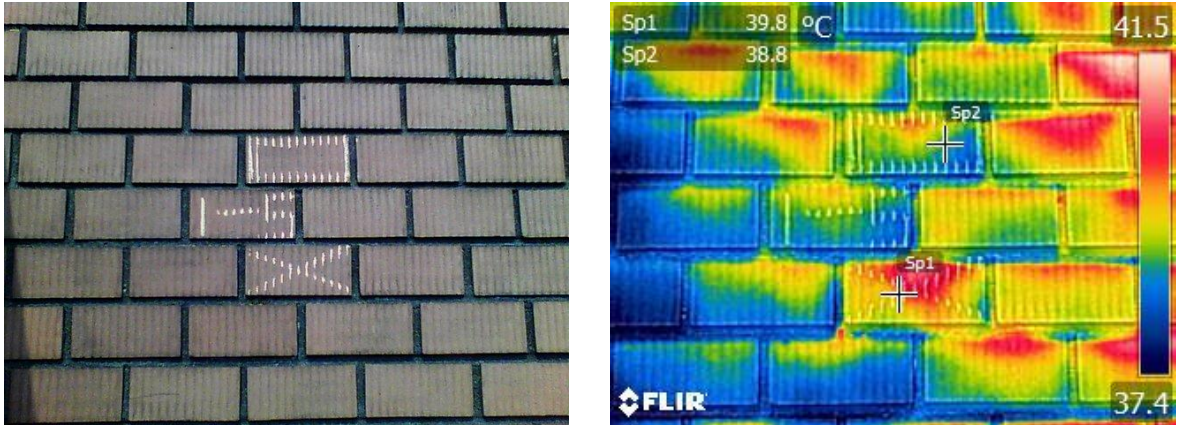
圖 4-43 臺灣大學水工所案例紅外線熱影像檢測紀錄

SP1: 劣化位置
SP2: 良好位置

根據上述圖像統計結果，可初步判定東向良好與劣化磁磚最大溫差約在 1.1 度，發生於 09:00。南向良好與劣化磁磚最大溫差約在 1.6 度，發生於 11:00。西向良好與劣化磁磚最大溫差時間約在 1.2 度，發生於 13:00。北向良好與劣化磁磚溫差，經觀察因無太陽照射，觀測時間範圍較廣，磁磚最大溫差時間約在 0.9 度，發生於 11:00-13:00。本研究整理溫差時間發生的順序後，因部分日期當日最高溫差並非定時出現，故本研究按照調查期間每日出現最高溫差的結果推論，東向建議觀測時間為 09:00，西向建議觀測時間為 13:00，南向建議觀測時間為 11:00，北向建議觀測時間為 11:00-13:00。整理如表 4-19 所示。
