碩士論文

National Taiwan University

木質生態工程之劣化；植物復育及環境效益之探討

The Study on Deterioration, Vegetation Restoration,
and Environment Efficiency of Wooden Eco-Engineering

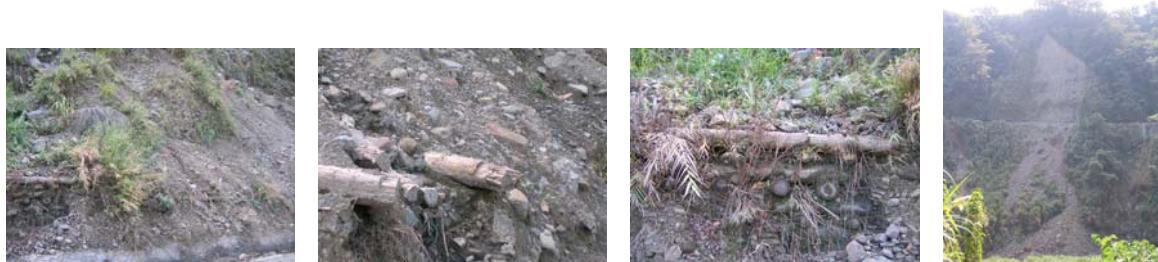
位於投 59 線 15.5 k 處的路旁坡腳穩固工程，水保局之工程序號為 92ES3-483。不過受颱風等因素影響，上方土石崩落下來而將之壓潰。基本上該處工程破壞並非本身結構不穩定，而是遭崩落的土石所壓裂損壞。可見附錄一的圖 A.1。

圖 A.1 工程 A，左 3 圖為近照，仍可見部份壩體；右圖為從遠處照

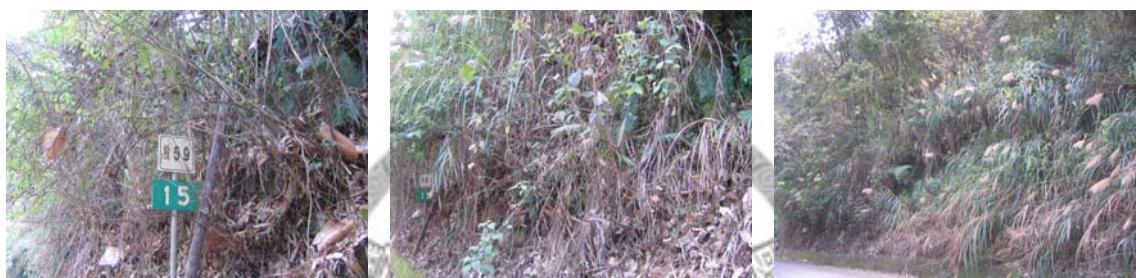
圖 A.2 工程 B，未看到任何木格框壩體存在

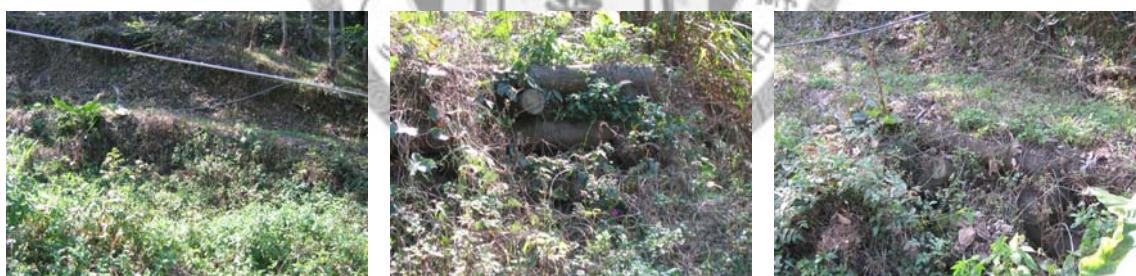
圖 A.3 工程 D，木格框壩體幾乎融入自然之中

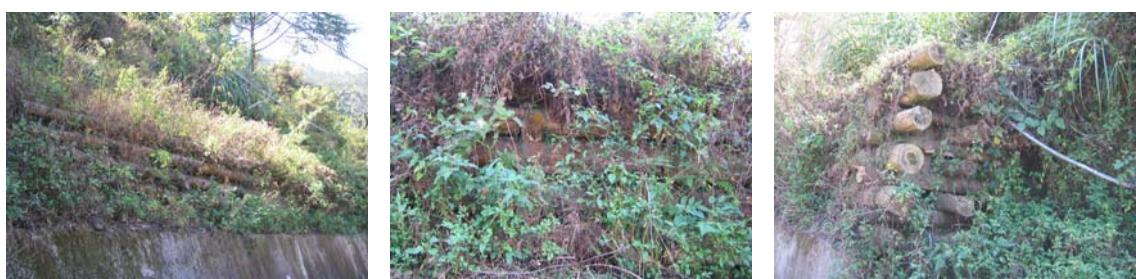
圖 A.4 工程 E，植生復育狀況良好

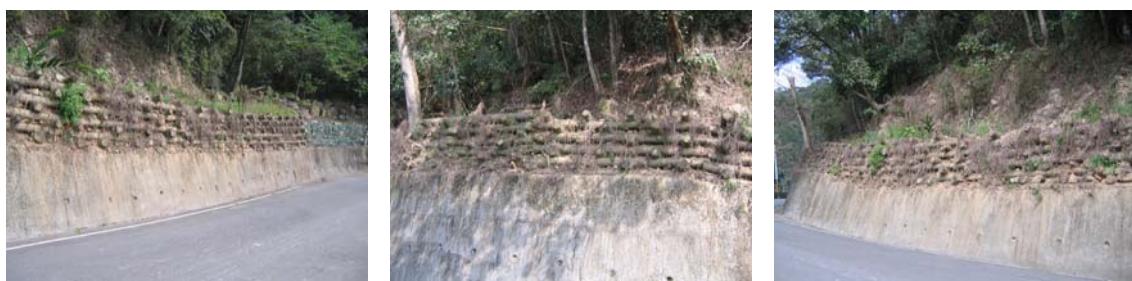
圖 A.5 工程 G，可看出當地環境較乾燥，由左圖可見旁邊建有蛇籠

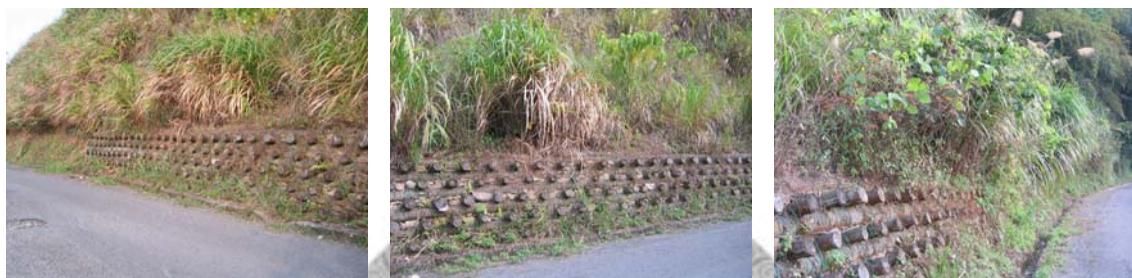
圖 A.6 工程 H，擋土牆上方的禾本科植物生長十分茂密

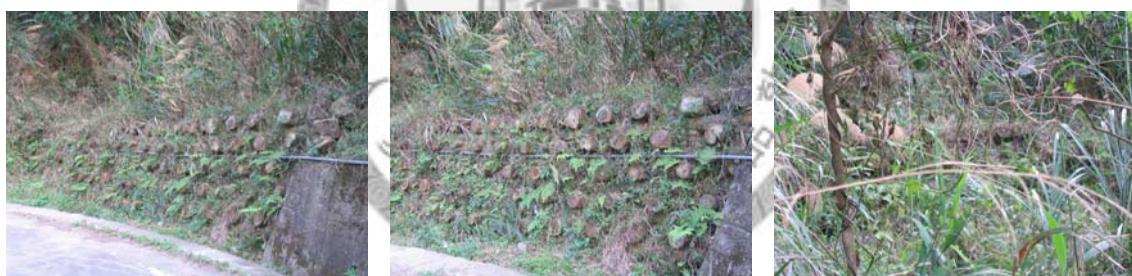
圖 A.7 工程 I，共 2 座木格框擋土牆，路旁 1 座，草叢裡另有 1 座（右圖）

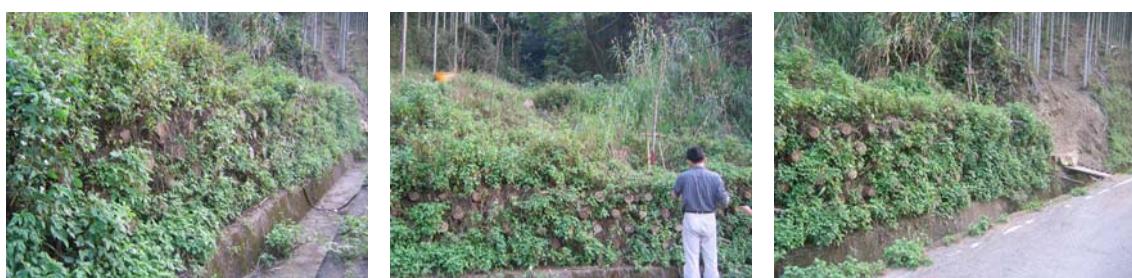
圖 A.8 工程 J，植生的復育狀況良好

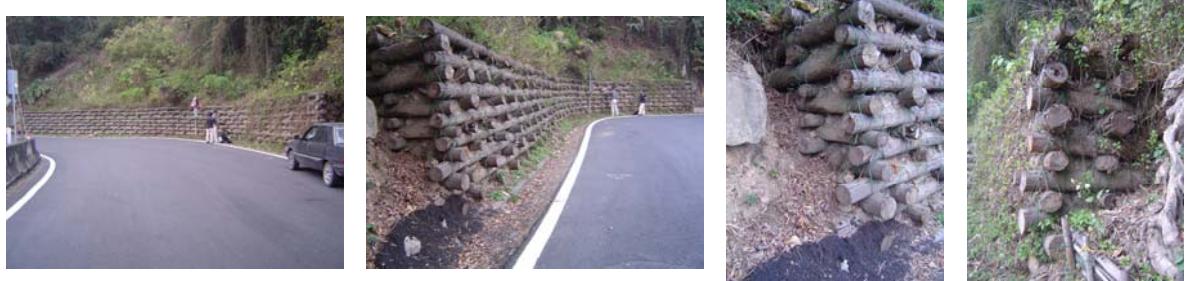
圖 A.9 工程 K，在台 16 線彎道上，植生較少較乾燥。

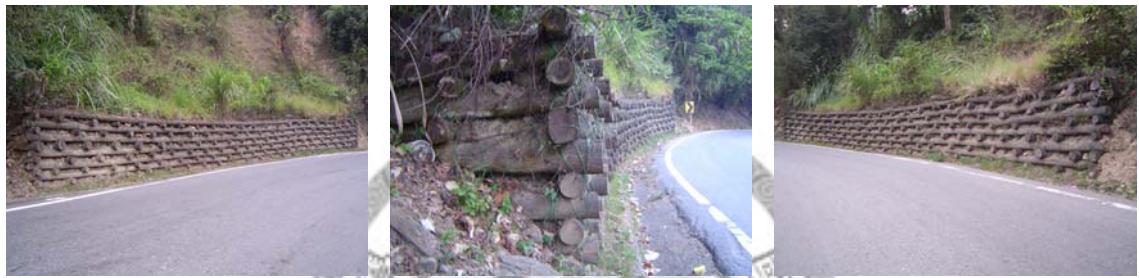
圖 A.10 工程 L，在台 16 線上，環境較乾燥，植生較少

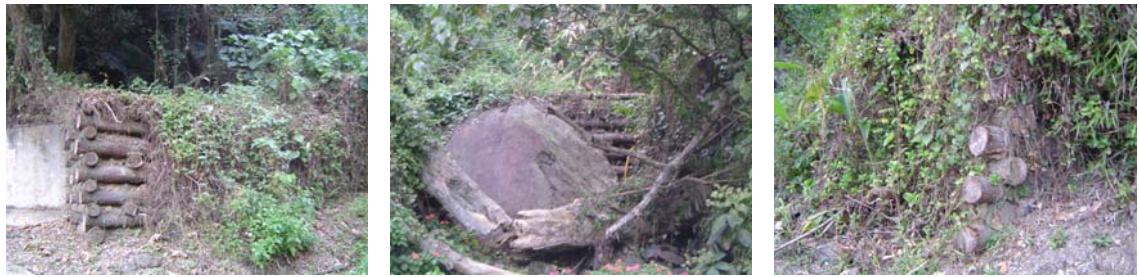
圖 A.11 工程 M，在台 16 線上，共 3 座擋土牆，下 3 圖分別是 3 座擋土牆之照片

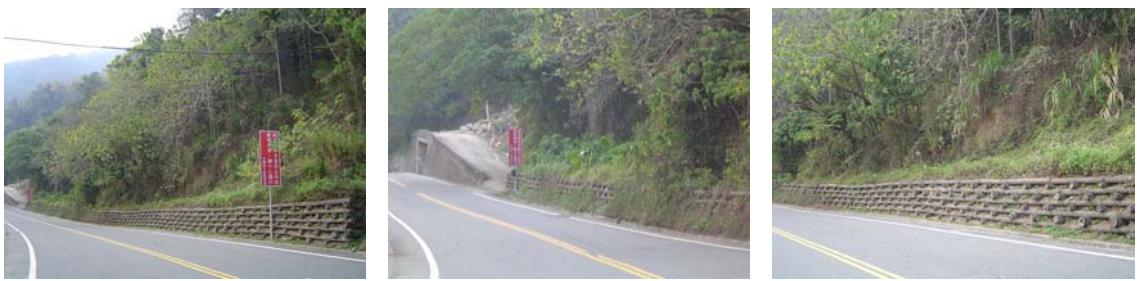
圖 A.12 工程 N，上方植生極茂盛，側邊較少，但也有部分側邊植生生長良好

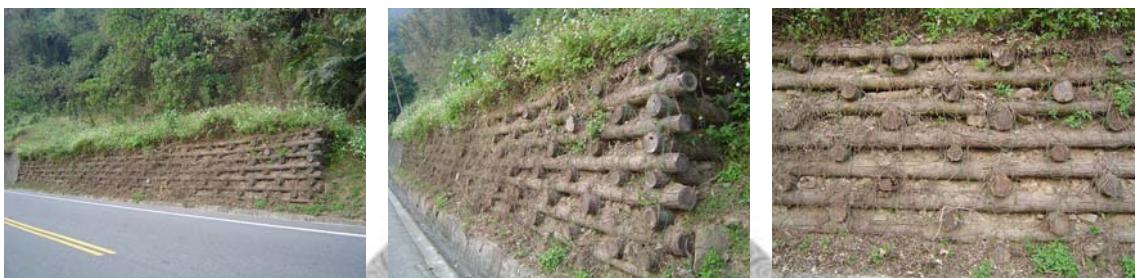
圖 A.13 工程 O，上方植生茂密，側方植生少，環境較乾燥

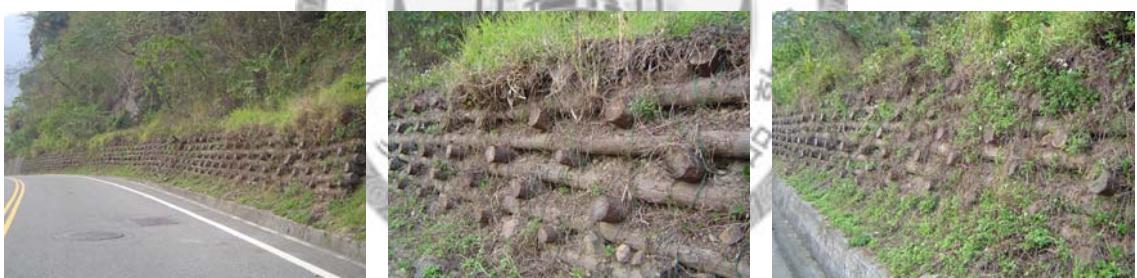
圖 A.14 工程 P，上方植生茂密，側邊較少。但側方少部分區域植物生長佳

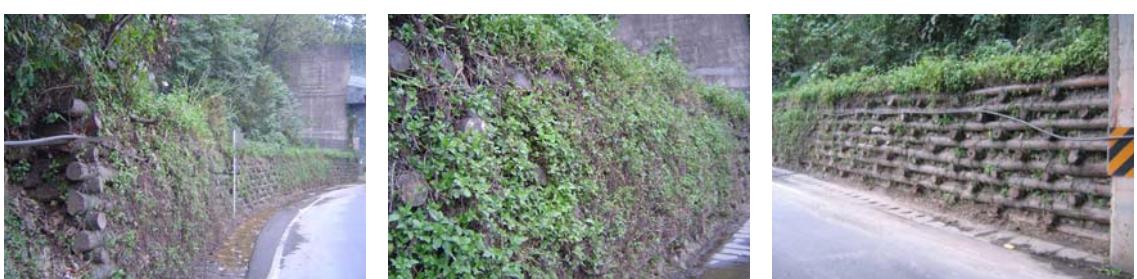
圖 A.15 工程 Q。與隧道相接，有積水。

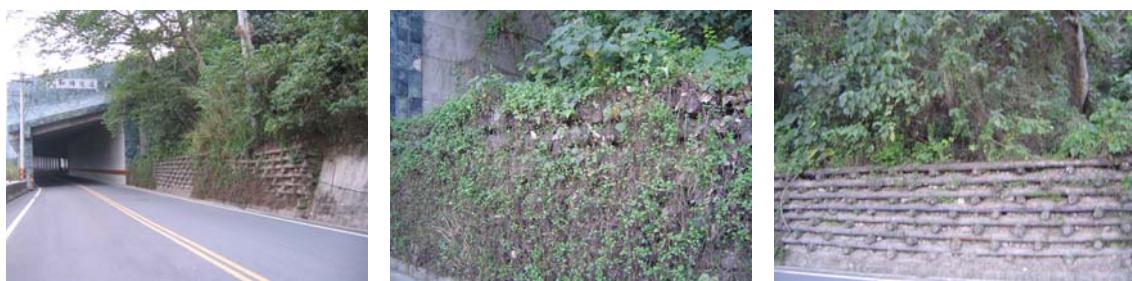
圖 A.16 工程 R。位於民和明隧道後。
