碩士論文

Master Thesis

大安溪峽谷河川地形變遷之研究

The Study on Fluvial Morphological Change
of Daan Gorge

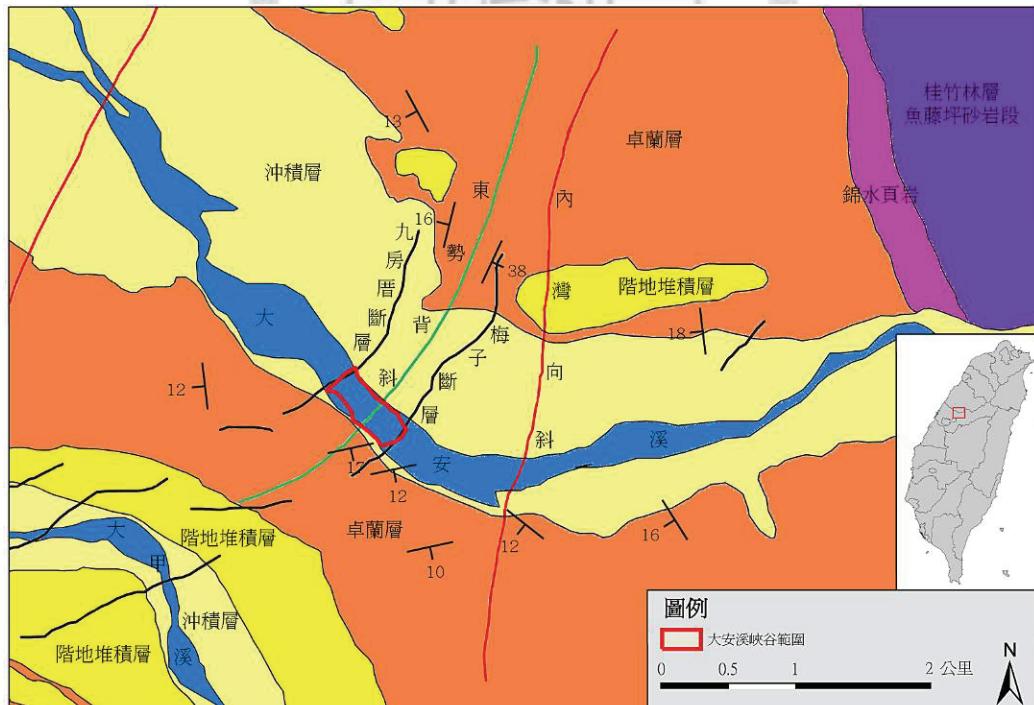
圖 3-2 大安溪峽谷附近的地質圖

1999年9月21日凌晨1點47分，車籠埔斷層在南投集集附近發生芮氏規模7.3的九二一地震時，地表產生長度92公里的破裂帶，除了沿著車籠埔斷層外，斷層兩側亦有南北向的破裂。本區位於破裂帶最北端，包含伴隨破裂產生的九房厝與梅子斷層：

6. 九房厝斷層：為一逆衝斷層，西起石岡國小，往東北東延伸後轉為東北走向，越過大甲溪後於校栗埔消失；而後於大安溪南岸的吊神山產生大崩塌，進入河床後再度產生破裂，至卓蘭後消失，造成地表東高西低。

7. 梅子斷層：西起社寮腳，越過大甲溪後連續性不佳，但越過吊神山時亦產生崩塌地，進入大安溪後破裂再出現，而後延伸至內灣附近消失。本斷層往東逆衝，為九房厝斷層的背衝斷層，與該斷層間形成「內灣—校栗埔隆昇地塊」。

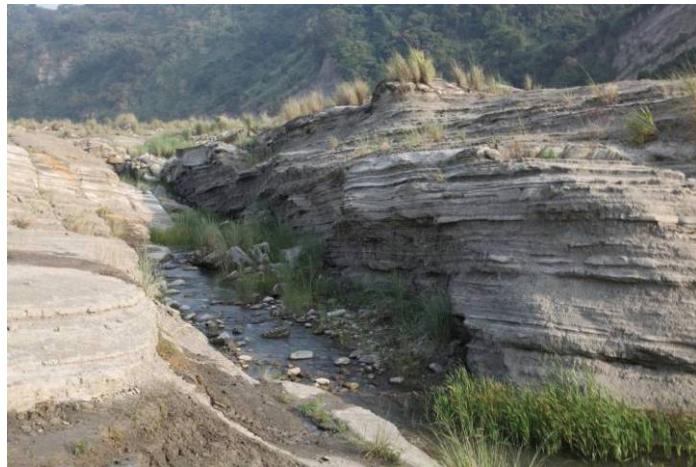
圖 3-5 砂頁岩互層形成的千層岩景觀

地質景觀方面，當地具有的景觀包括：千層岩（圖 3-5）、圓盤石、逆移斷層、撓曲（圖 3-6）、崩移與壓扁構造、波痕、節理、交錯層、化石、磨蝕擦痕與泥裂等（鄭文昕與何信昌，2008）。千層岩是不同岩性的平行地層，因為顏色、硬度不同，產生如千層蛋糕的河岸景觀。圓盤石為外形呈圓盤狀的結核，是較堅硬的礦物在沈積地層裡集中，於差異侵蝕後突出岩體所形成。崩移與壓扁構造，是沉積物沉積後受到外力作用，或沉積地層發生液化，使得外形產生改變的地層。另外，當地的化石包含貝類化石、炭化漂木以及生痕化石等。磨蝕擦痕則為過去河川搬運的石塊對河床底部摩擦、撞擊，於岩石表面形成的條狀痕跡。

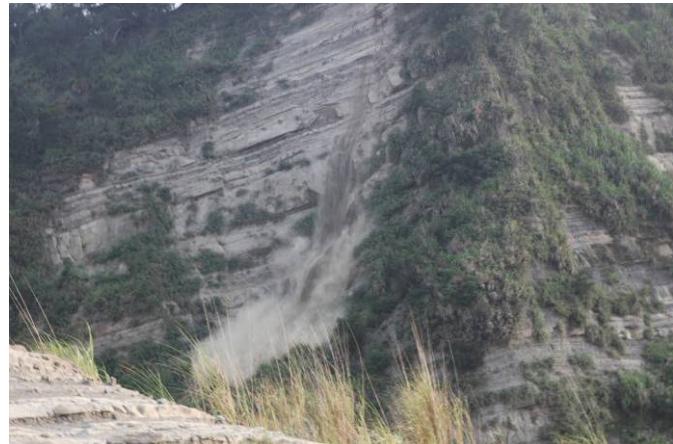
圖 3-7 研究期間發生的崩塌作用

另外，河道南側的邊坡因為位於大安溪的攻擊坡，坡度陡峭，與河床高差約為 200 公尺，也因著兩條斷層的切過，岩性破碎，容易產生崩塌。本研究期間，就曾在沒有降雨的時候看到崩塌現象（圖 3-7），顯然當地的地形變動量相當大。不過套疊當地四條構造線（九房厝斷層、梅子斷層、東勢背斜與內灣向斜）與航空照片後，發現除了河道南側邊坡與大安溪峽谷之上、下游邊界外，難以看出構造線對地形的影響。南側的邊坡在兩條斷層通過處皆形成凹坡的坡形，並產生許多從上邊坡延伸至坡腳的崩塌地，甚至在坡腳堆積形成崖錐；東勢背斜則形成凸坡坡

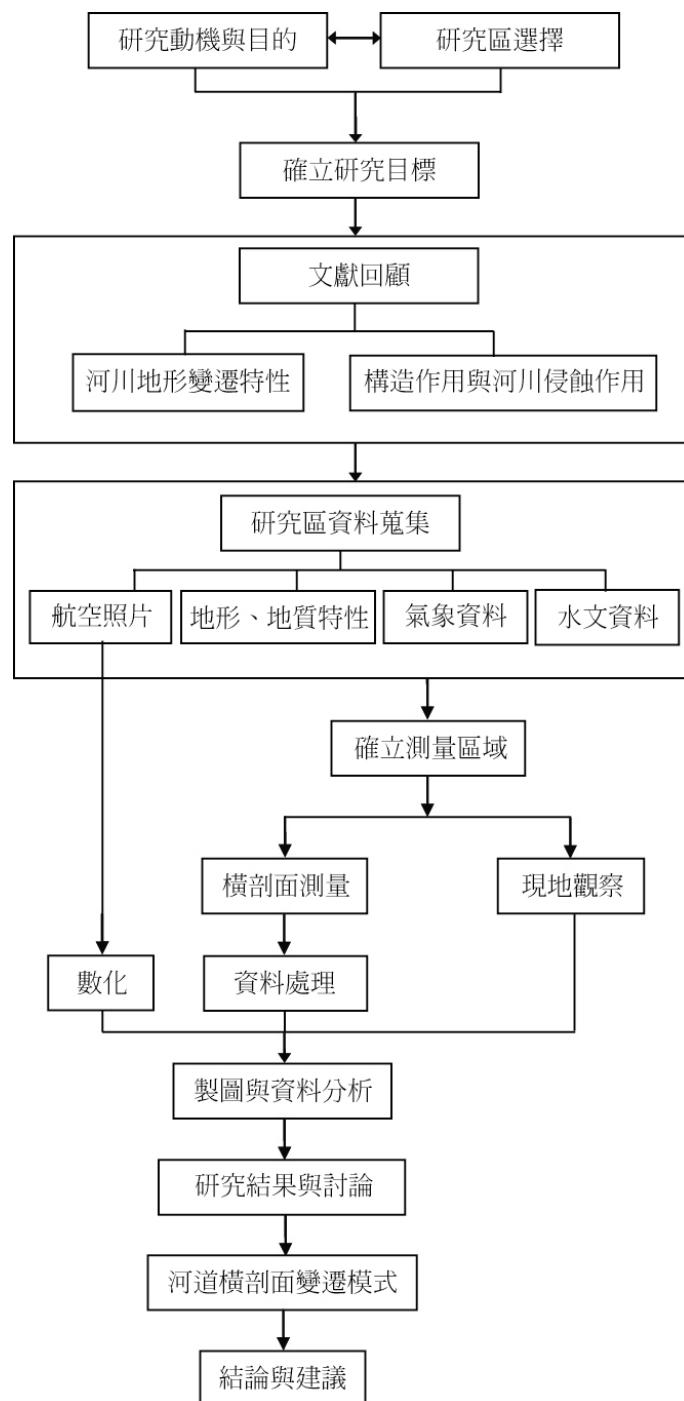
圖 4-2 研究流程

本研究的研究流程如圖 4-2 所示。首先，先確立研究動機與目的、進行研究區選擇，並確立研究目標。本研究為了探討長、短時間尺度中的河川地形變遷特性，因此選擇大安溪峽谷做為研究區。文獻回顧的部分，選擇河川地形變遷特性、構造作用與河川侵蝕作用做為回顧主題。接著進行研究區資料收集，包括航空照片、地形與地質資料、氣象資料與水文資料等；其中，地形與地質資料包含前人文獻與本研究現地觀察的內容，航空照片則以數化方式進行分析。

基本資料收集後，至現地進行測量區域的選擇。本研究依據時間與儀器的可行性，針對兩條主要河道中，地形變遷可能較大的位置或較有比較意義之位置，以 total station (全測站儀) 進行 7 條河川橫剖面測量。測量後以 Cyclone 與 Excel、Illustrator 軟體進行資料後處理與製圖。接著，綜合航照數化、橫剖面測量與現地觀察結果進行分析，歸納出研究結果並進行討論，最後建立研究區的河道變遷模式，再整理研究結論、提出後續研究建議。

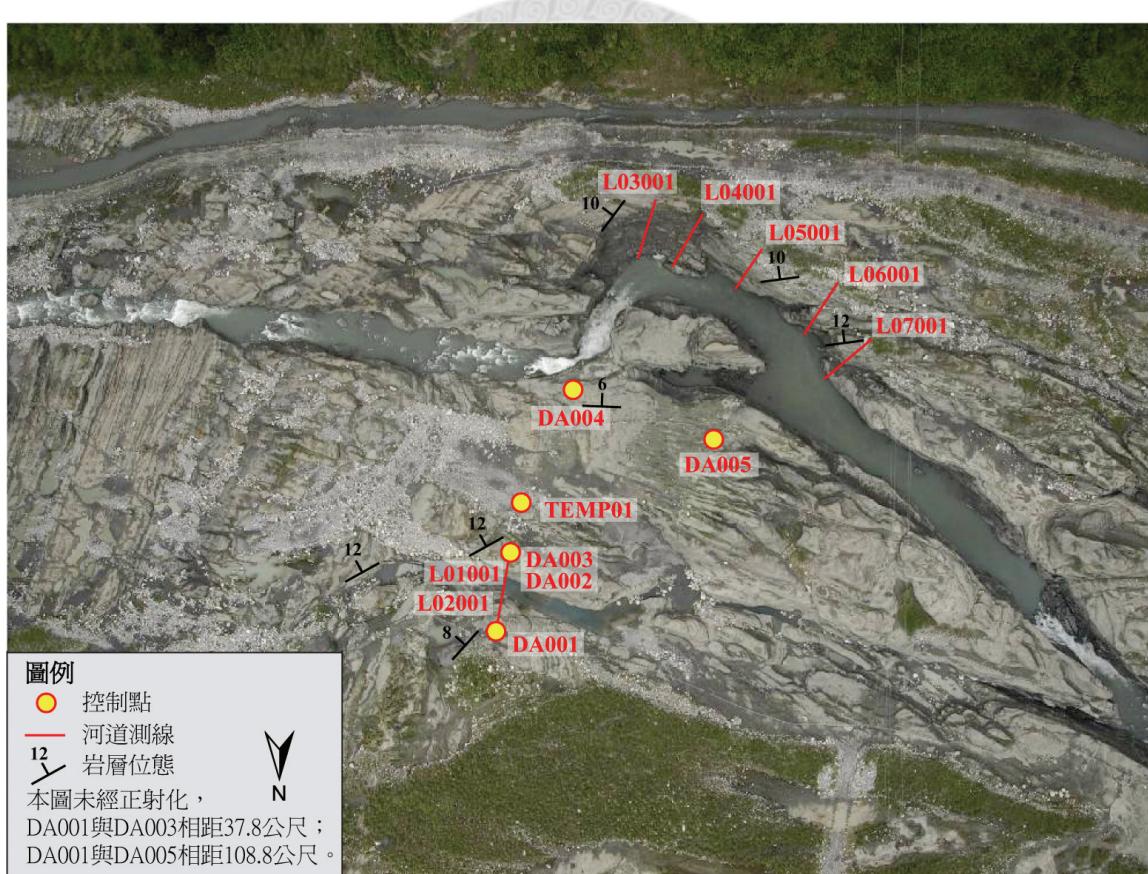
圖 4-4 控制點與河道測線分布圖（本圖北方朝下）

以此方式測量，河道每一側邊坡的每條測線，大約可量測 100 至 150 個點，每點之間的距離約為 5 至 20 公分，僅沙洲除外，因為沙洲的坡度平緩，測量時所需精度較低。每條測線花費時間約 10 至 20 分鐘。測量後，以相機拍攝全景照片作為不同時期的比較依據。本研究共於 2011 年 7、8 月，及 2012 年 2 月與 5 月分別完整量測一次所有測線，共有 3 次完整資料（表 4-3）。

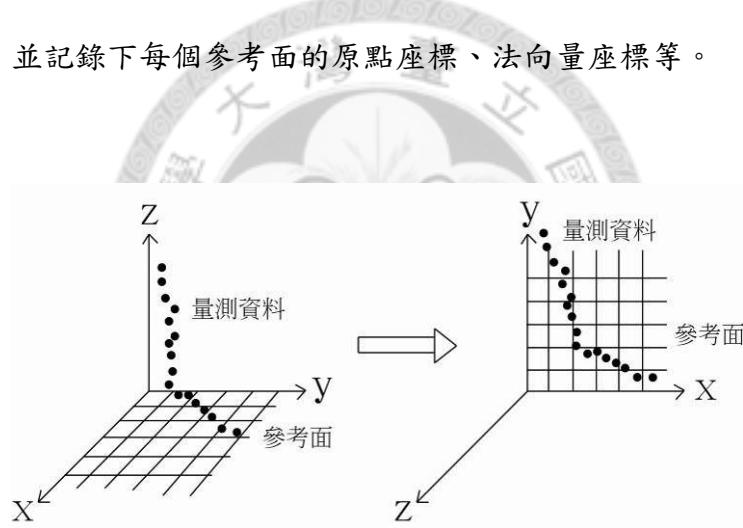
圖 4-10 參考面旋轉示意圖

Cyclone 軟體呈現點資料的空間分布時，是依據原始的 x、y、z 座標；不過由於繪製二維的測線橫剖面時，傳統上較習慣以 x、y 座標做呈現，因此本研究參考張祖達 (2012) 的做法，在輸出點資料前，先旋轉參考面，將 x、y 平面垂直立起，平行所選測線的方向，使得 z 軸面向研究者，再輸出點資料，以 Excel 與 Illustrator 軟體製圖、呈現。因為每條測線的方向都不同，因此必須針對每條測線旋轉參考面（圖 4-10），並記錄下每個參考面的原點座標、法向量座標等。

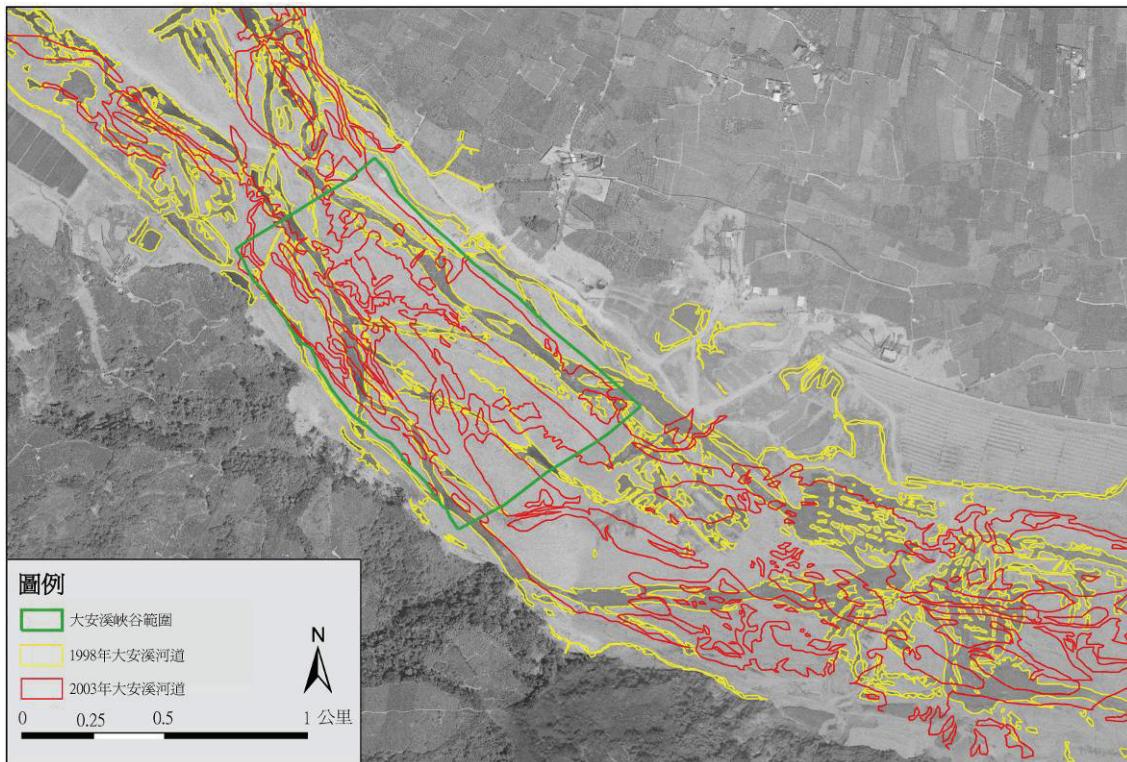
圖 5-1 1998 年與 2003 年河道數化結果 (底圖為 1998 年航空照片)

比較 1998 年與 2003 年的河道數化結果（圖 5-1），雖然後者的河道寬度增加一倍以上，但圖中最上游處與下游九房厝斷層以西的區域，河道寬度變化不大，都約 30 公尺，河道位置亦僅略有改變；上游處的河道北側有較大變化，大致為南北向的位移，這應與河川自然的侵蝕作用或人為開發有關，但難分辨因果關係。這兩個區域在 1998 年時有人為挖掘痕跡，但 2003 年與 2007 年則不復見大規模的人為挖掘痕跡。峽谷所在區域的主流河道位置變化較小而支流較大，每一處河道的寬度顯著增加但河川北側的邊界略為向南移動，推測是受到人為開發影響，使原來最北側的支流被填滿、消失。

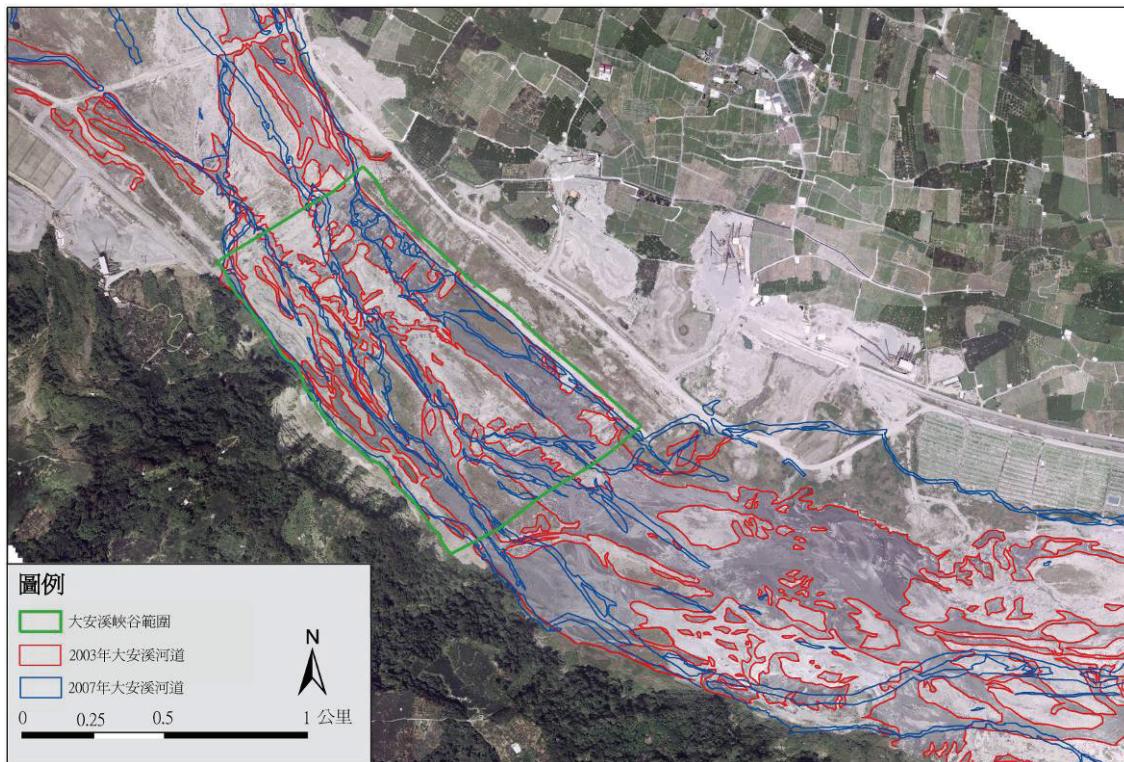
圖 5-2 2003 年與 2007 年河道數化結果 (底圖為 2003 年航空照片)

比較 2003 年與 2007 年的河道數化結果 (圖 5-2)，大安溪峽谷所在位置的整體河流邊界沒有顯著變化，每一處河道的位置也大致沿著 2003 年主要河道的位置發育，僅最南側的支流河道向南移動約 60 公尺；但每一處河道的寬度皆有明顯減少，從 100 公尺以上減少至大約 30 公尺以下，顯示侵蝕作用旺盛，有些河道甚至切過以前的沙洲。河道位置以本河段上游 (梅子斷層以東區域) 變化最大，河川中央的原有河道可能因堆積作用被填滿，或拍攝時河川流量較小所致，然而若為後者，河川水量應平均分布於原有河道上，而非集中於南側的支流河道，因此較可能的原因為前者，下游梅子斷層抬升阻擋水流，使堆積作用增加所致。另外，最上游側的北側支流，位置較 2003 年北移約 250 公尺，移到接近 1998 年的位置，由於 2003 年時該區有農業活動的現象，而 2007 年原有農田多被沉積物填滿，因此應是兩期航照間有洪水災害，使河川淹沒農田並回復 1998 年的位置。

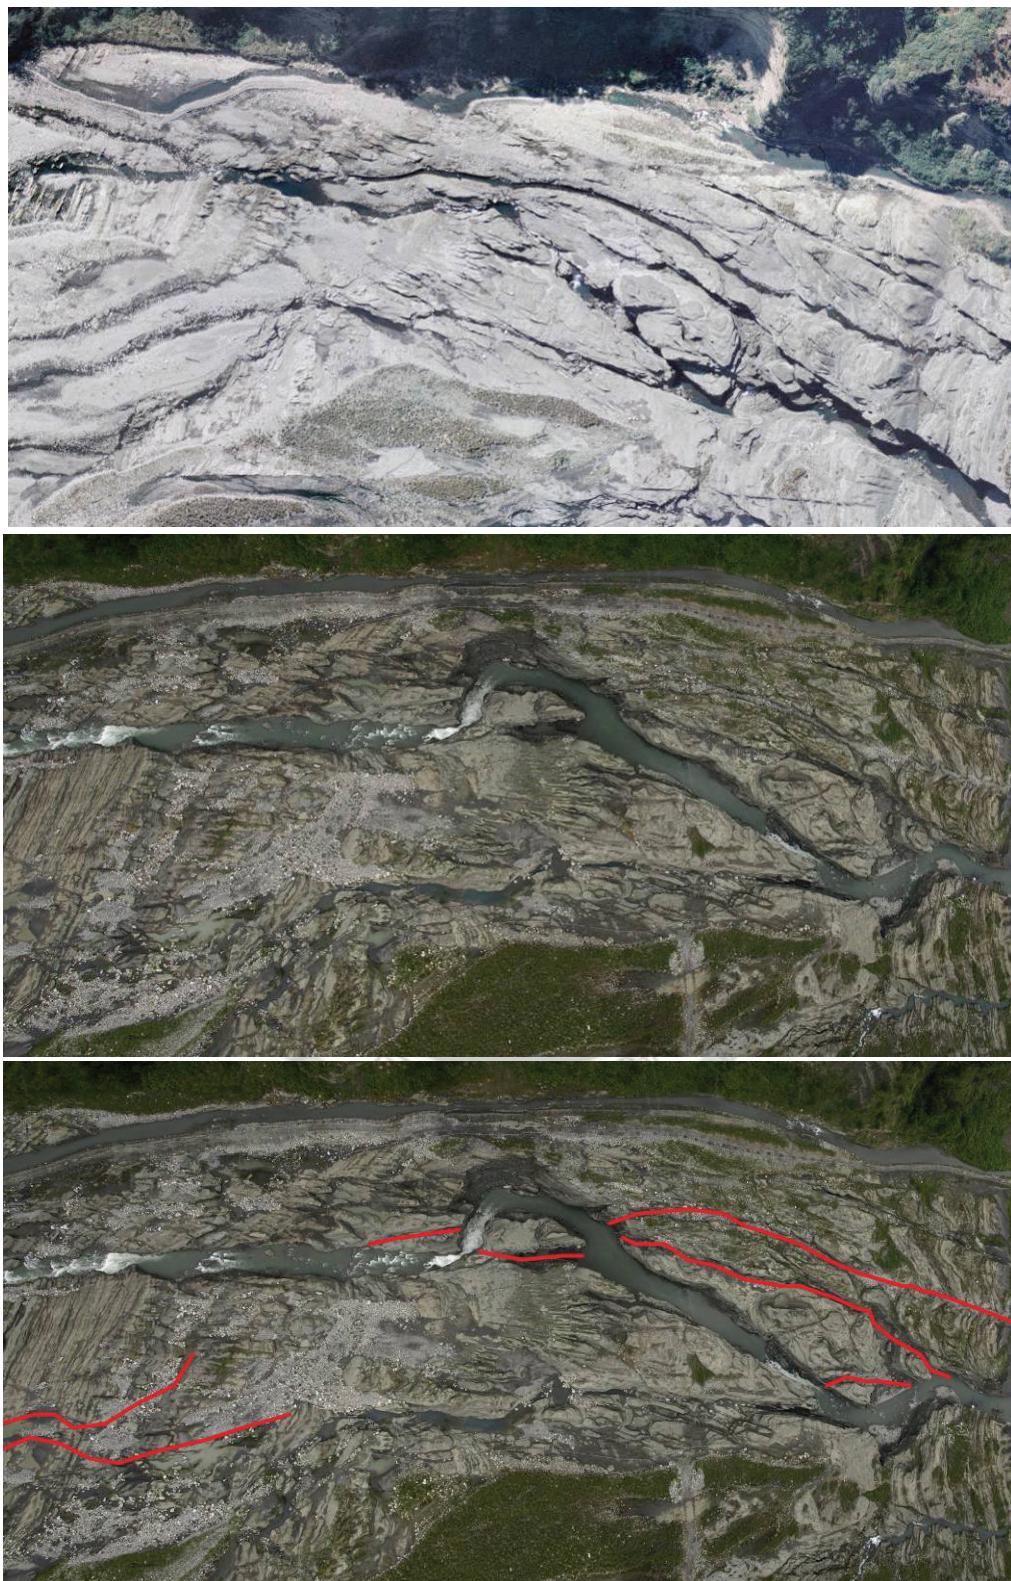
圖 5-3 研究區 2007 年航空照片 (上圖)、2008 年航空照片 (中、下圖)

從 2007 年峽谷形成後的照片及現地觀測結果比較，可以看出 2007 年與 2008 年的河道型態變遷明顯，但 2008 年之後的變化並不大，顯示河道變遷速率隨時間的變異大，且 2008 年以後最大降雨事件的雨量（24 小時最大累積雨量為 487.5mm）大於 2007 年至 2008 年的最大降雨事件（24 小時最大累積雨量為 393.5mm），因此降雨閾值仍須進一步的探討。前兩期之間的變化，顯示河川的側蝕、下蝕與搬運作用劇烈；小型支流因下蝕速率較小而乾涸，使得河道總數減少、後續存在的河道因水量增加使得寬度增加、河道兩側的坡高亦增加，且河道中許多物質被移除。不過雖然有些河道變遷較劇烈，仍有河道較穩定。

與兩年間乾涸的河道位置 (下圖，紅線標示處)

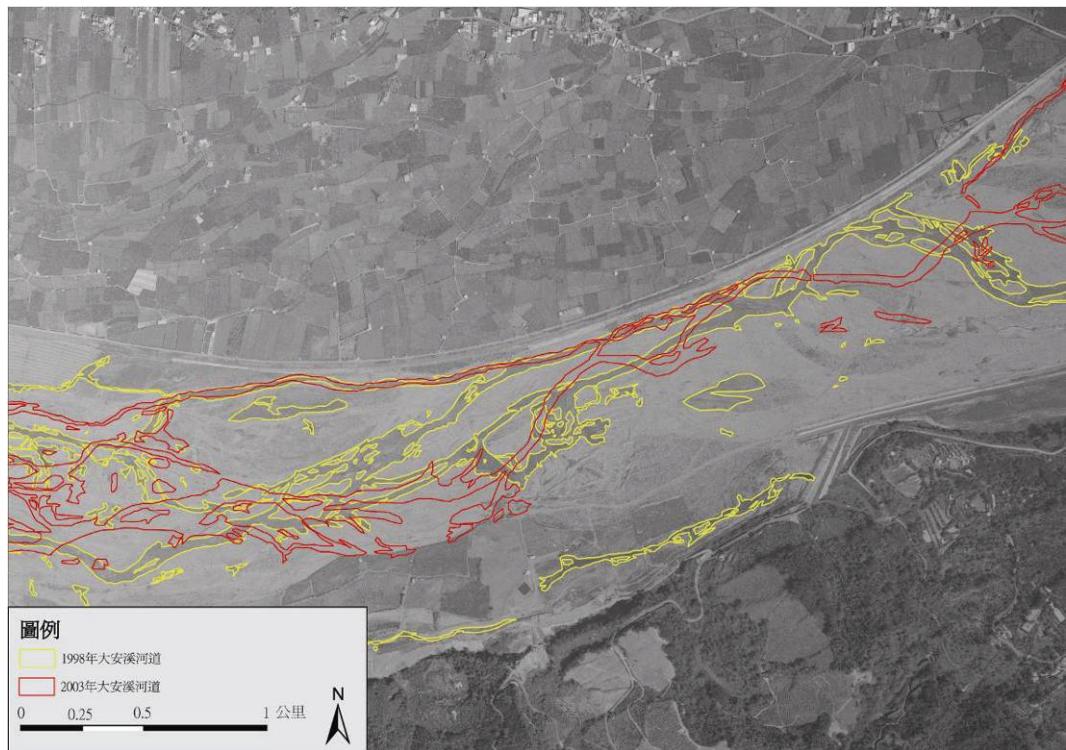
圖 5-4 1998 年與 2003 年峽谷上游河道數化結果（底圖為 1998 年航空照片）

為了了解大安溪峽谷形成前後對該河段上、下游的影響，本研究亦數化不同時期航照中，峽谷上、下游各約 3 公里長的區域，以更深入的了解峽谷形成過程。從圖 5-4 可以比較出 1998 年與 2003 年大安溪峽谷上游河道的變遷情形，其中後者的北側河道沒有明顯的變化，而南側的主流雖然寬度不變，都約為 55 公尺，但河道彎曲度卻變大，另外，圖片左側原有的人為挖掘痕跡不復見，應是受到堆積物覆蓋所致。由此可知，1998 年至 2003 年上游河道的侵蝕、堆積作用變化，沒有顯著受到下游地層抬升的影響，應為瓣狀水系平常的變遷情形。

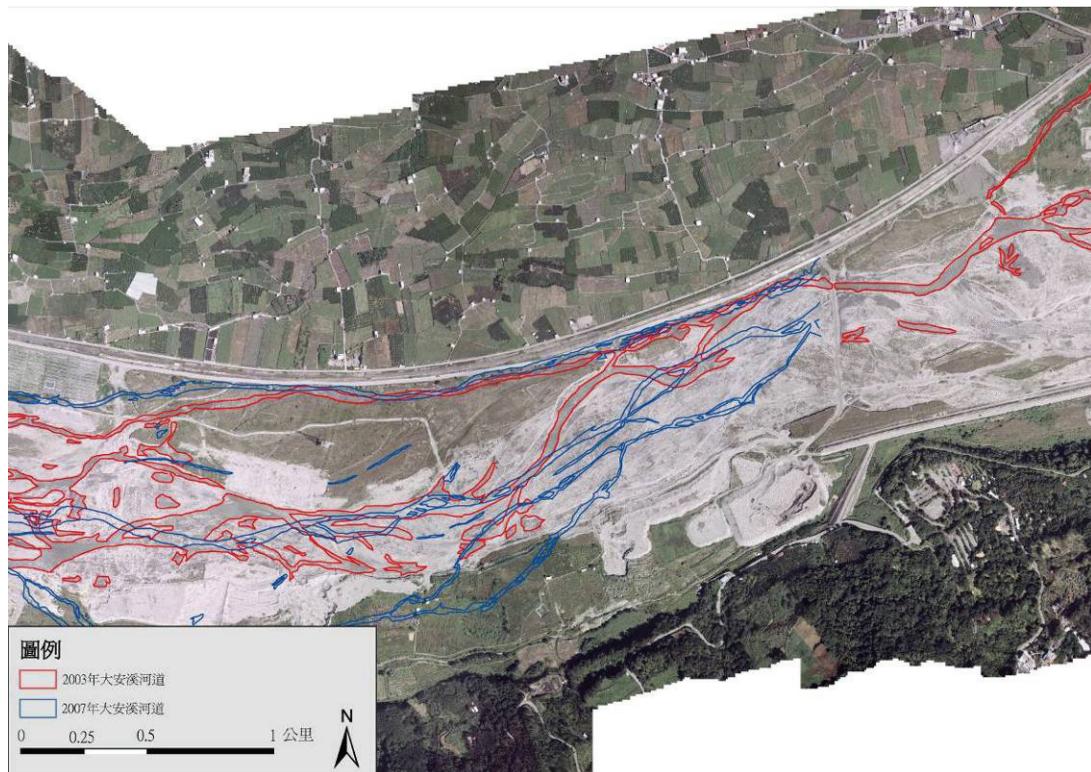
圖 5-5 2003 年與 2007 年峽谷上游河道數化結果 (底圖為 2003 年航空照片)

似乎出現下蝕現象，這是與前兩期不同之處。另外，南側出現一條支流，切過 2003 年屬於農地的位置。該河道的位置比 2003 年最南側的河道還往南約 380 公尺，應該為流量增加時，河川在攻擊坡的侵蝕作用增加所造成，並導致後來河川氾濫平原的埋積範圍增加。

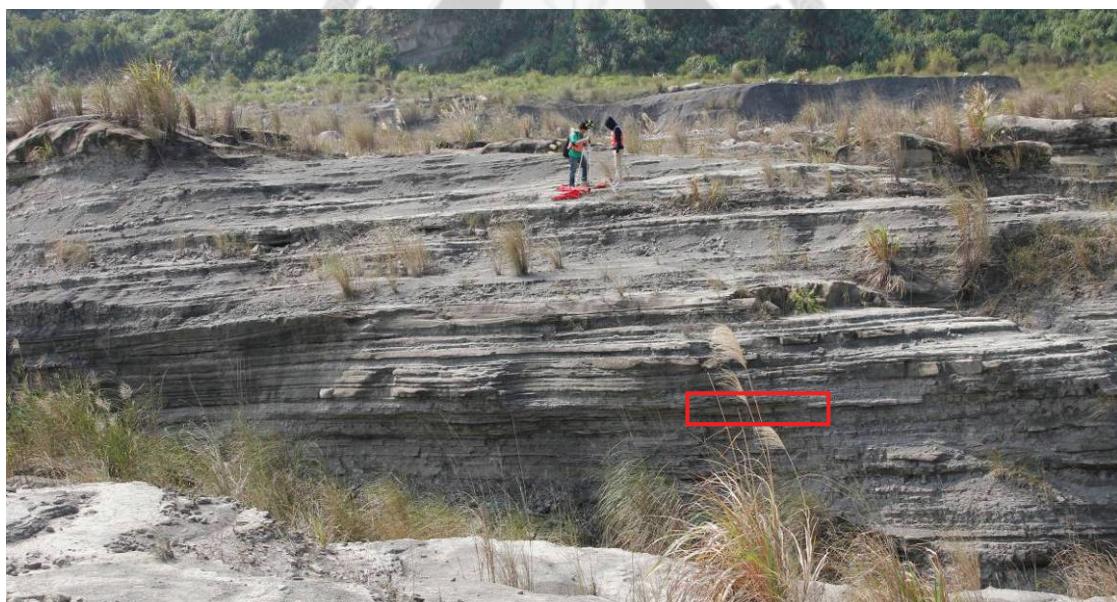
圖 5-9 L01001 測線所在邊坡—2012 年 2 月 1 日拍攝

圖 5-9 中，L01001 測線所在邊坡，在薄層砂岩層中有小規模崩落；圖 5-12 中，L02001 測線所在邊坡於 a. 的位置也有砂岩從上方薄層砂岩層中（b.）崩落。上述兩個事件的發生位置都是薄層砂岩層，且岩層下方都為頁岩層，因著抗蝕能力不同，在差異侵蝕作用下，砂岩層下方失去支撐而崩落。圖 5-13 中，a. 處散落許多從上方邊坡滾落的小型石塊，另外有一塊礫石從 b. 處掉落到 c. 處；標示 d.、e. 與 f. 處，則原有小型石塊，但圖 5-13 中則不復見。由於上述事件發生的位置，河道中的水位在研究期間較不可能上升到該處，因此應為峽谷形成過程中主要由河水侵蝕，以及研究期間主要由雨水沖蝕造成的結果；前者形成邊坡的差異侵蝕形貌，後者促成岩層小規模的崩落；崩落事件的分布與邊坡坡度沒有顯著的關聯。

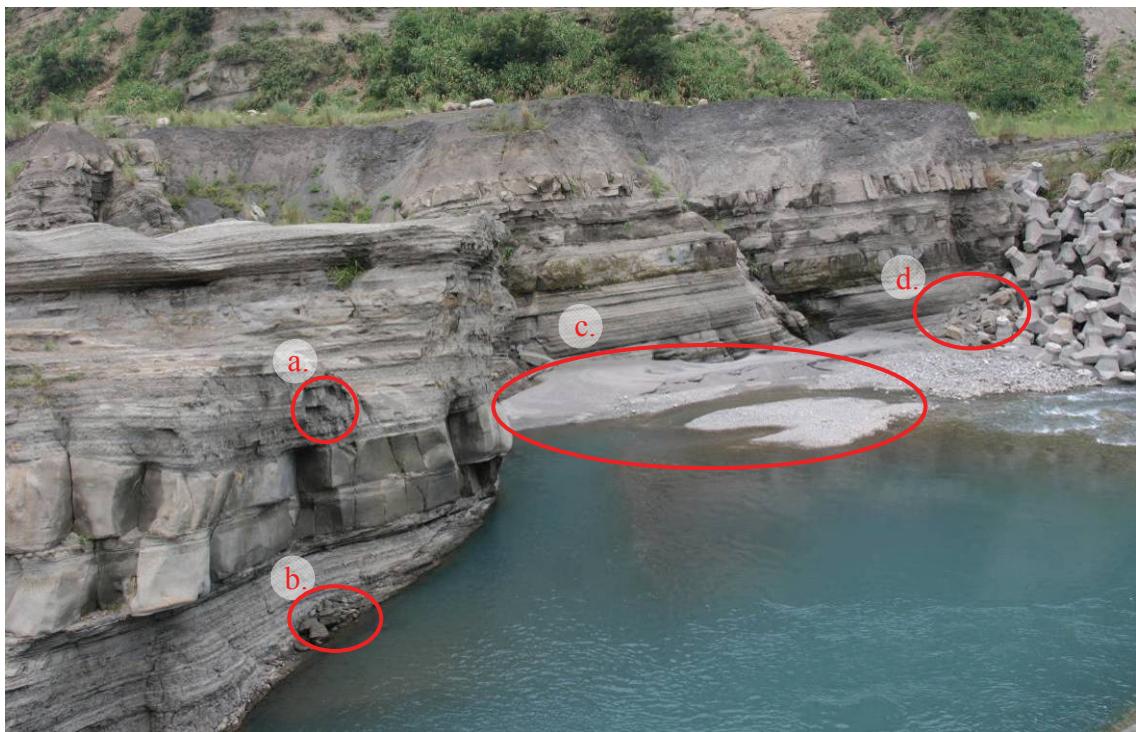
圖 5-15 L03001、L04001 測線所在邊坡—2011 年 8 月 2 日拍攝

L03001 與 L04001 測線所在的邊坡（圖 5-14 至圖 5-17），在 2011 年 7 月 14 日與 8 月 2 日之間，沒有太大變化，僅有水位略微降低，以及圖 5-15 中標示的變化。圖 5-15 中，a. 的位置有砂岩崩落，掉落至 b. 處；原因應與上述圖 5-12 與圖 5-13 中事件發生的原因相同。c. 與 d. 處，分別有沙洲被切割的位置不同與邊坡下方崖錐體

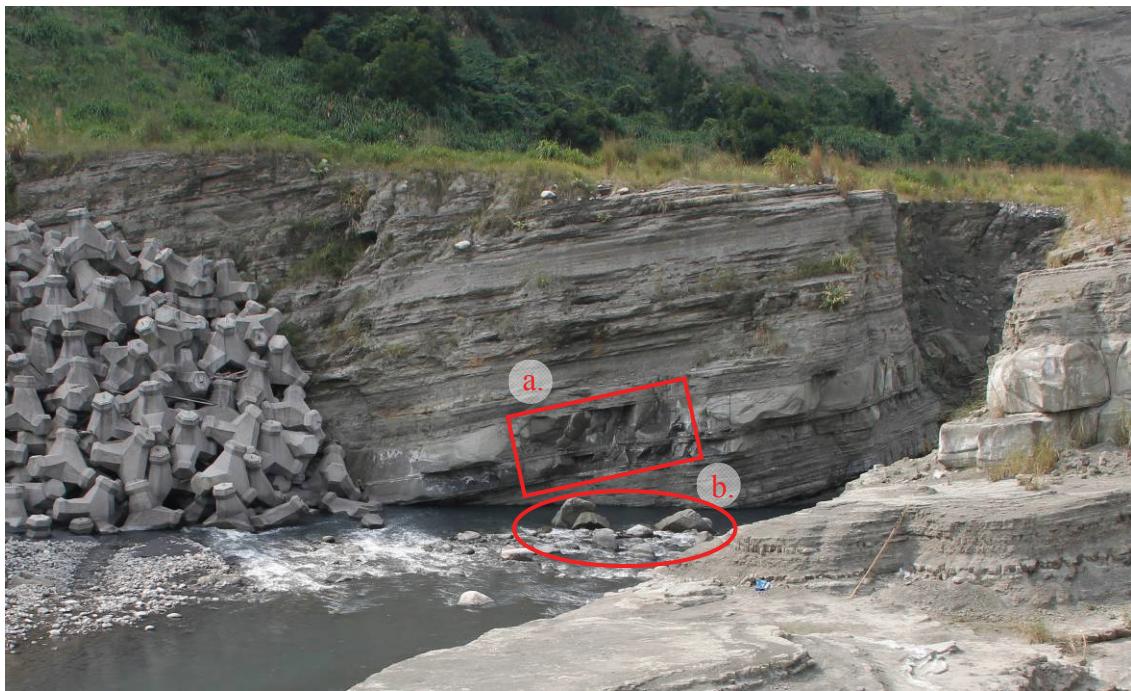
圖 5-20 L05001 測線所在邊坡—2012 年 2 月 1 日拍攝

L05001 測線所在的邊坡（圖 5-18 與圖 5-21），在 2011 年 7 月 14 日與 8 月 2 日，以及 2012 年 2 月 1 日至同年 5 月 11 日之間，沒有可觀測到的變化。從圖 5-20 可看出邊坡下方砂岩層產生崩落，崩落物質推測即為河道中 b.位置堆積的礫石。由於 b.位置堆積的礫石，體積與上方砂岩層減少的體積相似，且河道其他位置並無如此大石塊的堆積，顯示兩期之間，水量的變化不足以帶動如此大體積的石塊，因此石塊來源較有可能的推測，即為從 a.的位置崩落、堆積。

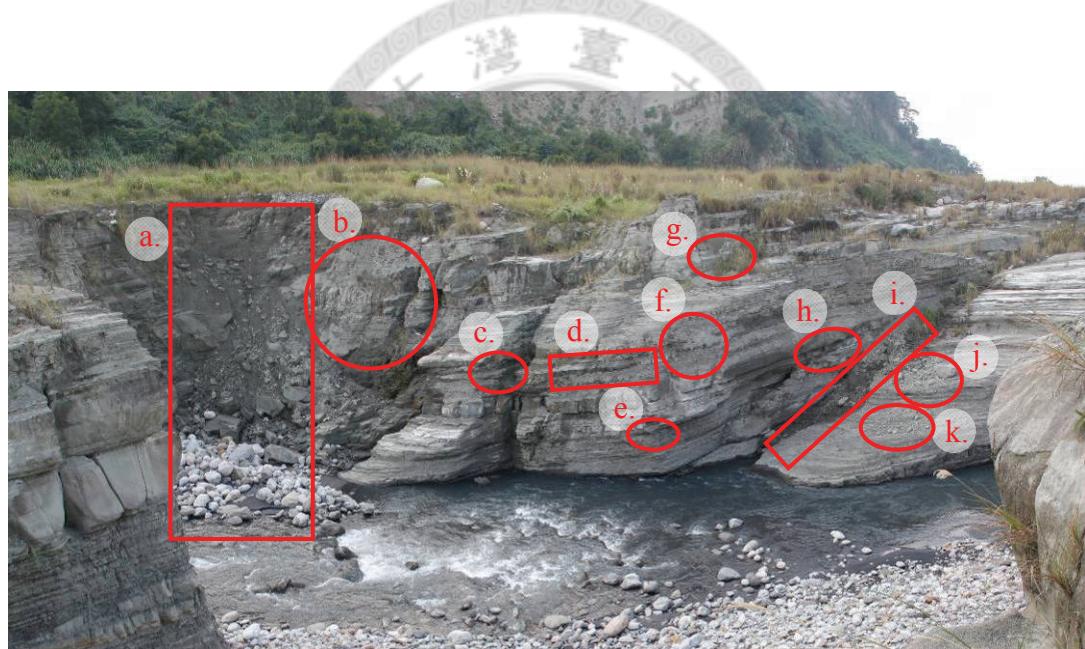
圖 5-23 L06001、L07001 測線所在邊坡—2012 年 2 月 1 日拍攝

L06001 與 L07001 測線所在的邊坡（圖 5-22 至圖 5-24），在 2011 年 8 月 2 日與 2012 年 2 月 1 日，以及 2012 年 2 月 1 日與同年 5 月 11 日之間，有較多岩層崩落的現象，不過除了圖 5-23 左側標示 a. 的崩塌外，其餘的事件規模皆不大。

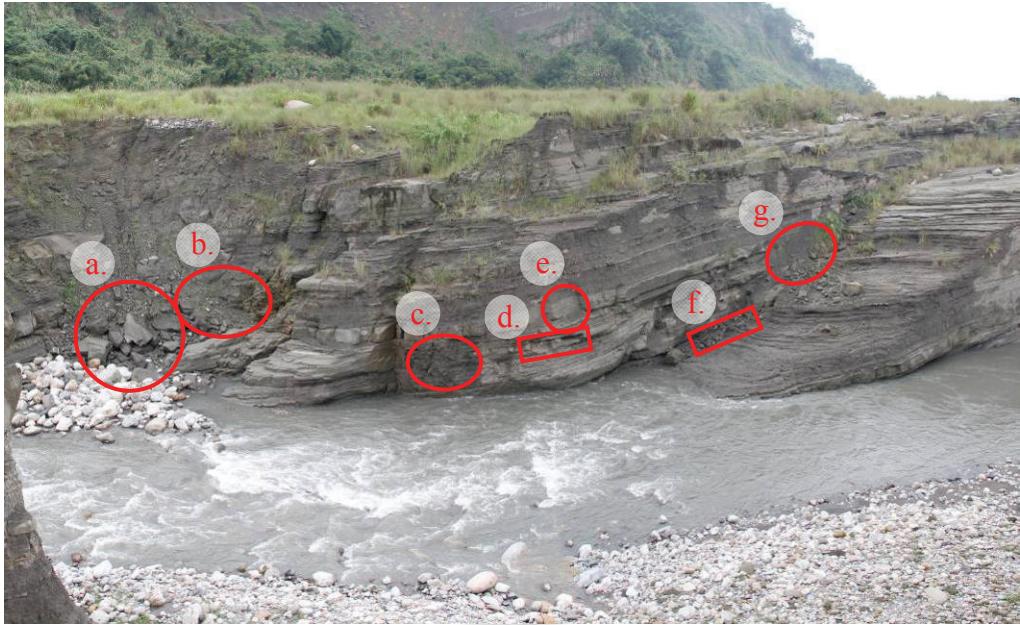
圖 5-24 L06001、L07001 測線所在邊坡—2012 年 5 月 11 日拍攝

圖 5-24 顯示左側的崩塌地仍然持續有崩落的現象（a. 與 b.），但規模並不大き。標示 c. 的位置，有體積不小的砂岩層崩落，該岩層原本突出於下方的頁岩層之外，因此在雨水與河水作用下，失去支撐而崩落。標示 d. 與 e. 的砂岩層與 c. 相同，因著下方失去支撐而崩落進入河道中，但規模都較小。f. 與 g. 的位置，顯示緩坡上堆積著從上邊坡滑落而下的頁岩與砂岩岩塊，這些岩塊的粒徑皆不大。該邊坡因為坡度較緩，因此岩塊沒有直接進入河道，而是堆積於邊坡表面上。

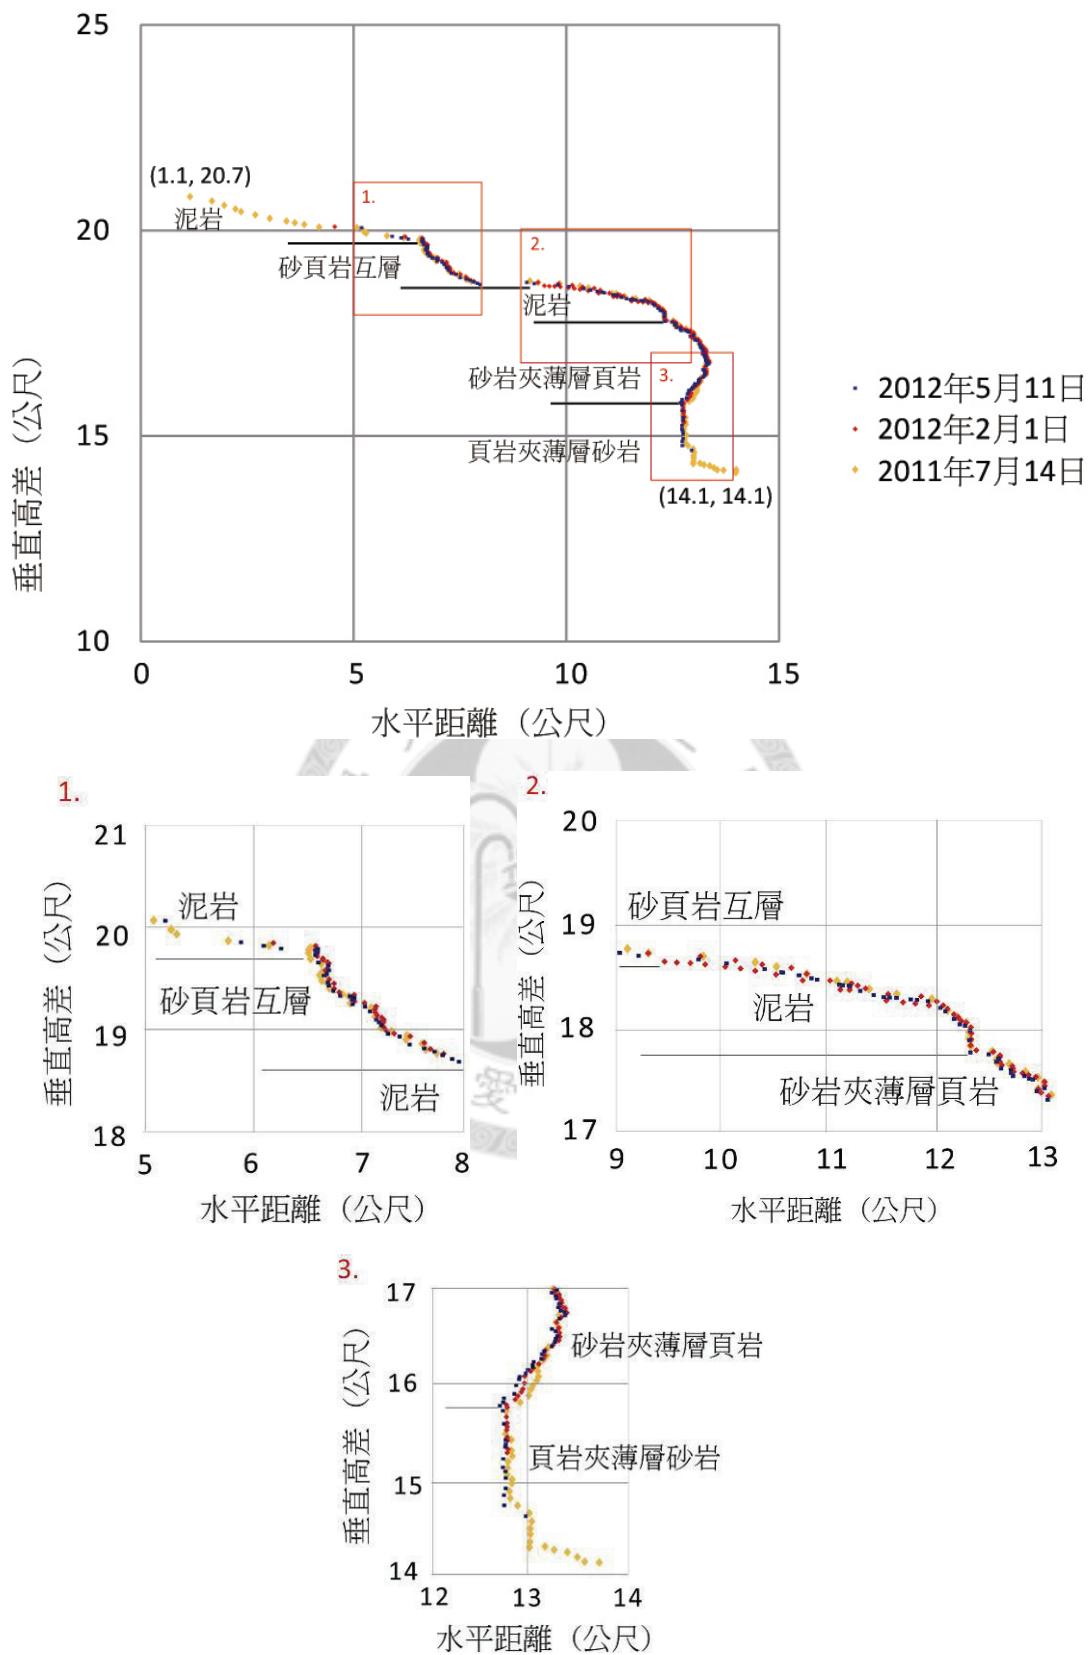
圖 5-25 L01001 測線剖面圖

圖 5-25 為 L01001 測線的剖面圖，包含 2011 年 7 月 14 日、2012 年 2 月 1 日與 5 月 11 日的測量結果。從圖中可以看出二、三次測量的起始高度較第一次低，這是因從該視角並不容易判斷邊坡坡頂的位置，因為容易與後方其他邊坡混淆，因此後兩次測量的起始位置較低，這也是本圖座標標示第一次測量之座標的原因。另外，第二次測量由於腳架故障，儀器無法抬高，因此最低的可測量位置較另兩次高，故三次測量的範圍有所不同；不過其他測線則未受影響。本測線與 L02001 測線同屬支流河道，平時甚少水流流經，因此下切速率較低，坡腳最低位置的絕對高度明顯較其他主流河道的坡腳高。

由於本邊坡接近遊客出入口，為較常被人為踩踏的區域，因此造成的侵蝕的原因可能包含人為活動與雨水沖刷的結果；至於河水的部分，因為研究期間並沒有大規模降雨事件，本河道平時亦甚少水流流經，因此坡頂不太可能受到河水影響，故做此推測。

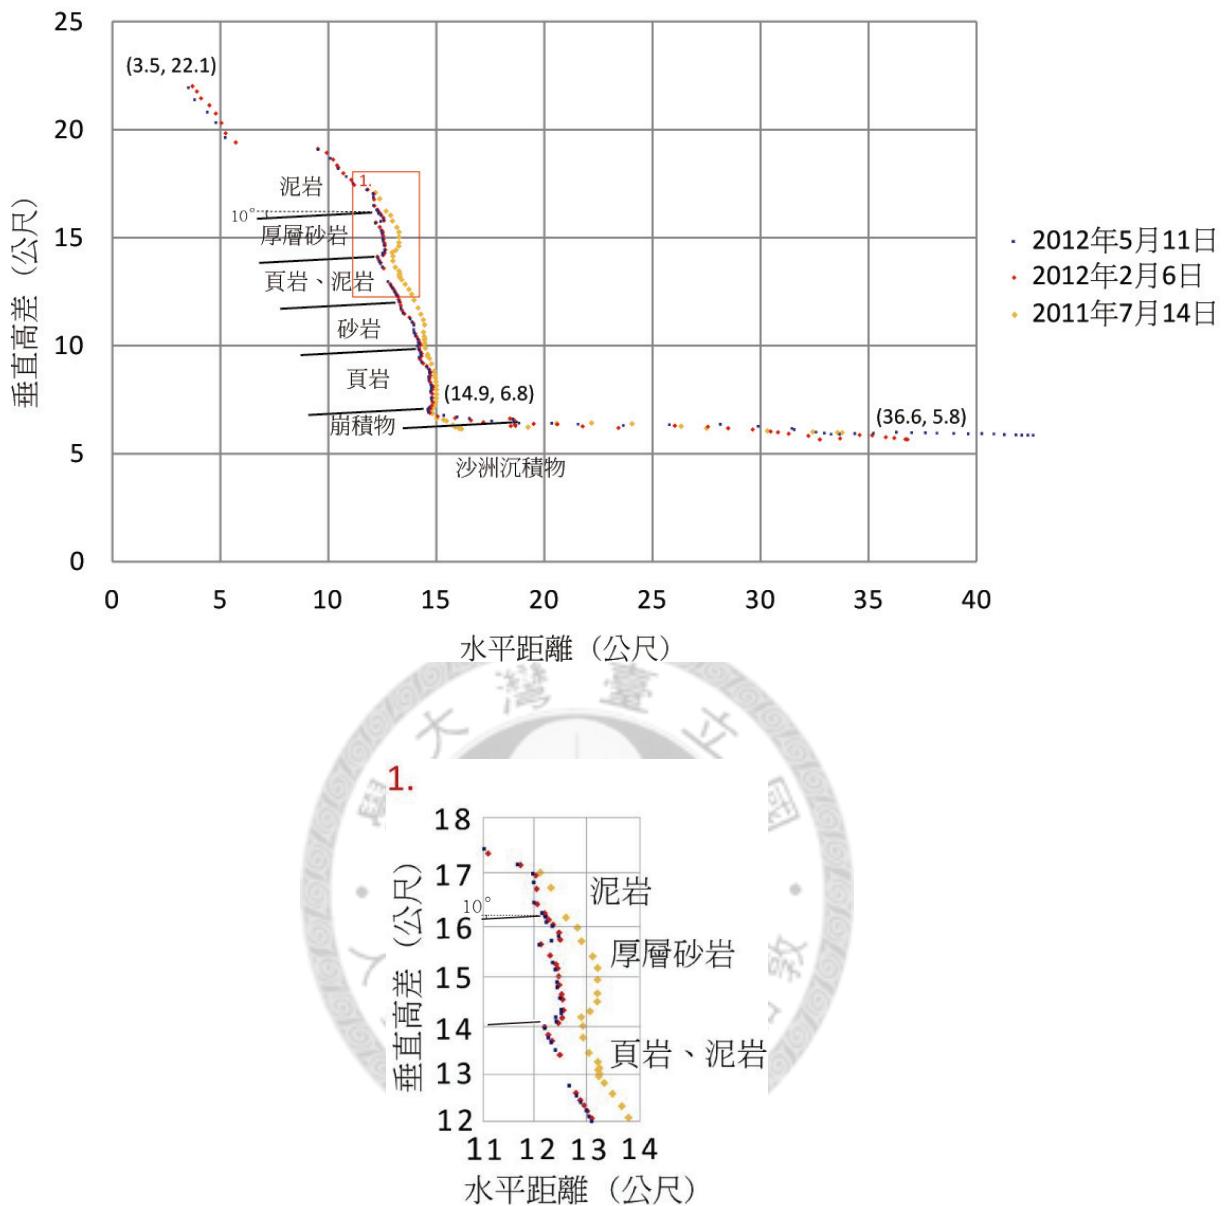
圖 5-27 L03001 測線剖面圖

圖 5-27 為 L03001 測線的剖面圖，測量時間包括 2011 年 7 月 14 日、2012 年 2 月 6 日與 5 月 11 日。本測線位在目前的主流河道上，因此坡腳底部位置較上述兩條測線低，相差約 8 公尺；組成的岩性有泥岩、頁岩與砂岩，其中有一層砂岩厚度較大，造成略為凸出的邊坡形貌。與上述兩條測線相比，較特別的部份為，本邊坡坡腳包含小規模的崖錐與沙洲堆積。由於崖錐規模不大，且坡度與沙洲相似，因此不易與沙洲位置做區分；不過第二、三次測量時曾針對崖錐上的大顆粒石塊做較密集測量，而石塊剛好位在崖錐外緣，因此可以該密集測量處做區分（如圖 5-27 的標示）。經過計算，本邊坡平均坡度約為 53.1 度，明顯較支流河道大；崖錐至沙洲的坡度則為 2.9 度。

本邊坡經過前兩次測量後，可看出邊坡中段的侵蝕作用較明顯，包括厚層砂岩及其下層的頁岩、泥岩，邊坡最大後退距離約 0.84 公尺，平均約 0.55 公尺。經過歷年水文資料與研究期間氣象資料的判斷，河水水面在研究期間難以上升到這個高度，因此主要應為雨水造成沖蝕、崩塌所造成，河水造成的侵蝕現象反而較不明顯。至於崩落物質堆積在崖錐，是崖錐與沙洲規模增加的原因。另外，沙洲的在前兩次測量中也有明顯的變化：接近坡腳的沙洲在第二次測量時出現堆積現象，遠離坡腳的位置則有侵蝕現象。參考現地拍攝的照片，接近坡腳的沙洲位置，在第一次測量時有河水流經，第二次可能因為從坡頂崩落的岩塊堆積於此，或河川搬運的泥沙增加堆積量，使第二次沙洲與邊坡間沒有河水流經，兩者相連在一起。

至於二、三次的測量結果，顯示邊坡頂部出現小規模的侵蝕現象，下蝕量最大約 0.3 公尺，平均約 0.18 公尺，與 L02001 測線一、二次測量的變化量相似。至於沙洲的部分，二、三次測量中在遠離坡腳處出現小規模的堆積現象，雖然沙洲高度變化不大，但卻向外擴張達 5 公尺左右。不過前兩次測量中，沙洲外側雖然高度下降，範圍卻仍然往外擴張，顯示沙洲的高度與面積變化不同步，視河水與邊坡堆積與侵蝕作用之變化而定。

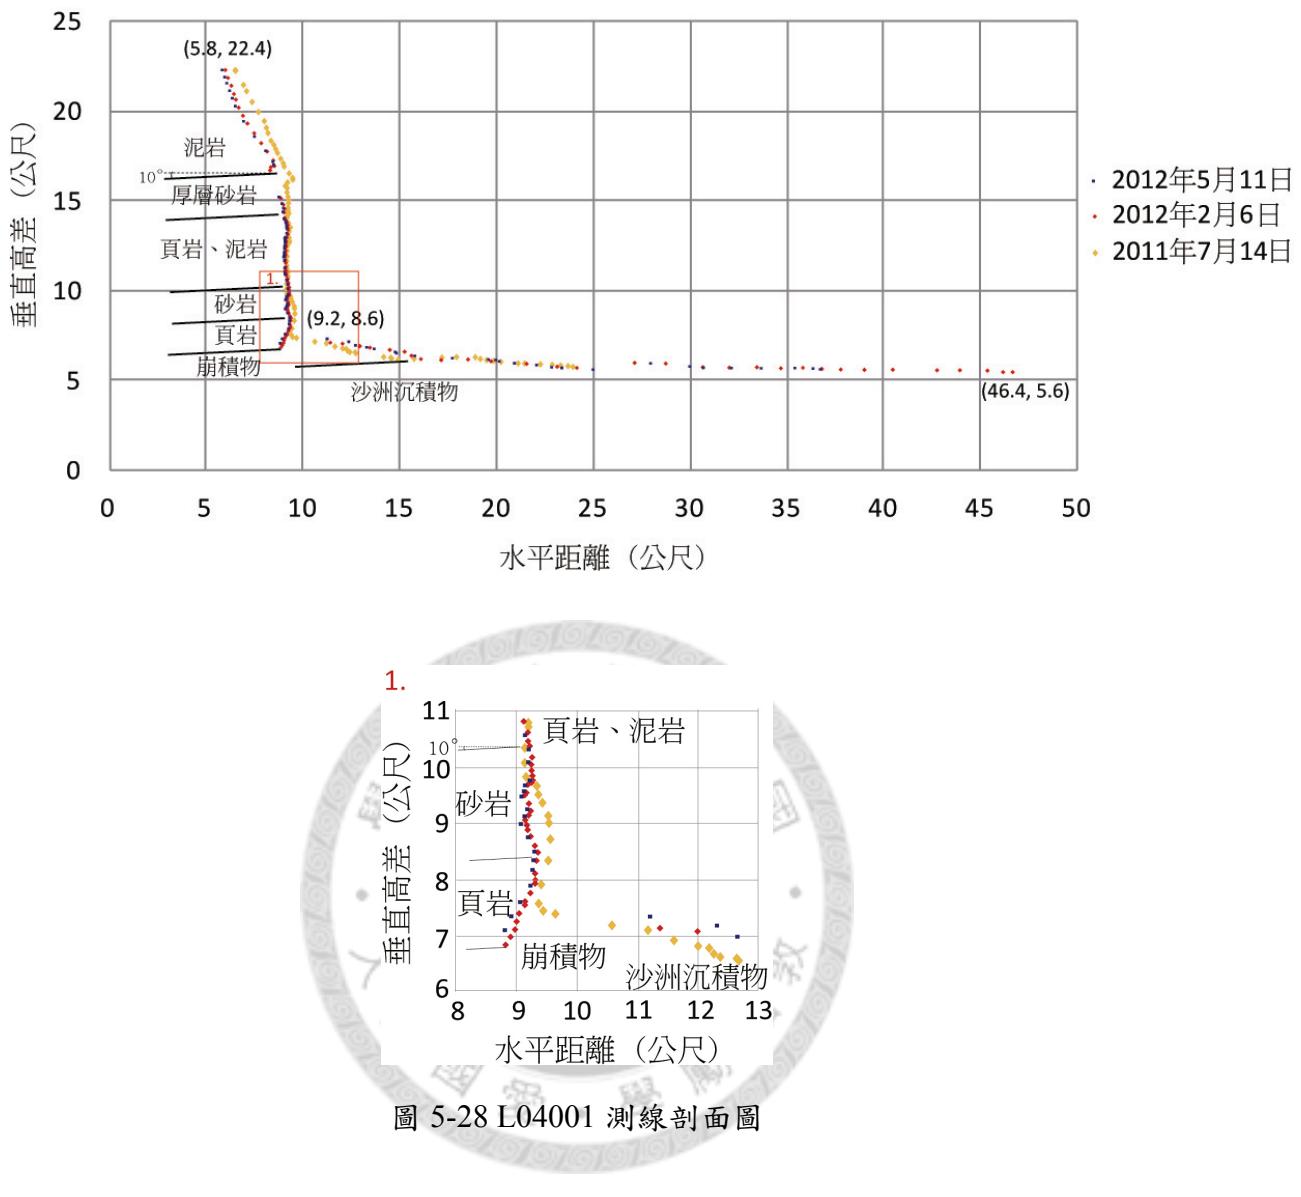
圖 5-28 L04001 測線剖面圖

從坡腳的放大圖來看，第一、二期的測量之間，坡腳有明顯的侵蝕現象，砂岩層最大侵蝕距離約達 0.37 公尺；下方的頁岩層也有類似的後退距離。第二、三期的變化量較小，砂岩與頁岩的侵蝕距離最多約 0.17 公尺，平均 0.07 公尺，顯示與岩性沒有明顯關聯。雖然坡腳有明顯的變動量，但並不容易從照片中辨識出來。

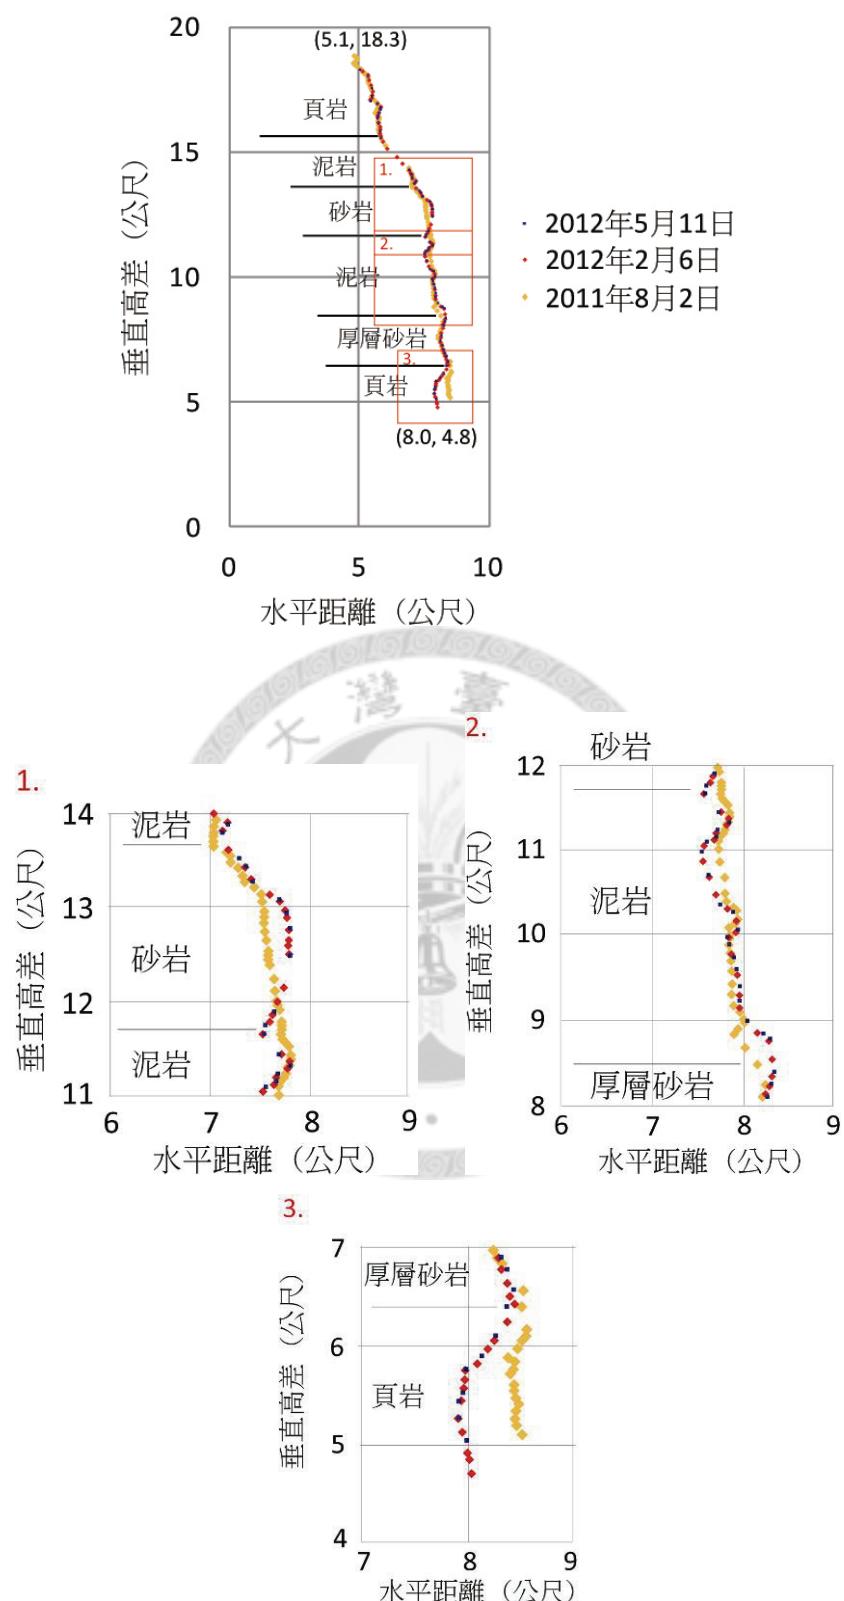
圖 5-29 L05001 測線剖面圖

針對本邊坡不同岩性的位置將剖面圖放大呈現，可以看出圖 1 的砂岩層中，在一、二期的測量之間呈現堆積的現象，二、三期則沒有明顯的變化。圖 2 顯示一、二期測量間，泥岩層上方與砂岩層的交界處有侵蝕現象，最大後退距離約 0.2 公尺；泥岩層中段同樣有約 0.25 公尺的侵蝕距離；泥岩層下方坡度較平緩處，則有約 0.3 公尺的堆積高度，應是從上方崩落的物質堆積而成，顯示侵蝕作用與堆積作用受到坡度影響。至於二、三期之間則沒有明顯的邊坡變動，只有泥岩層下方略有堆積現象。至於坡腳處的頁岩層變遷情形則如放大圖圖 3 所示，本岩層同樣在一、二期之間有明顯的侵蝕現象，最大侵蝕距離約 0.57 公尺，平均約 0.39 公尺；二、三期之間則無明顯變化，僅頁岩層上方的砂岩層在坡度平緩處有些微堆積現象。

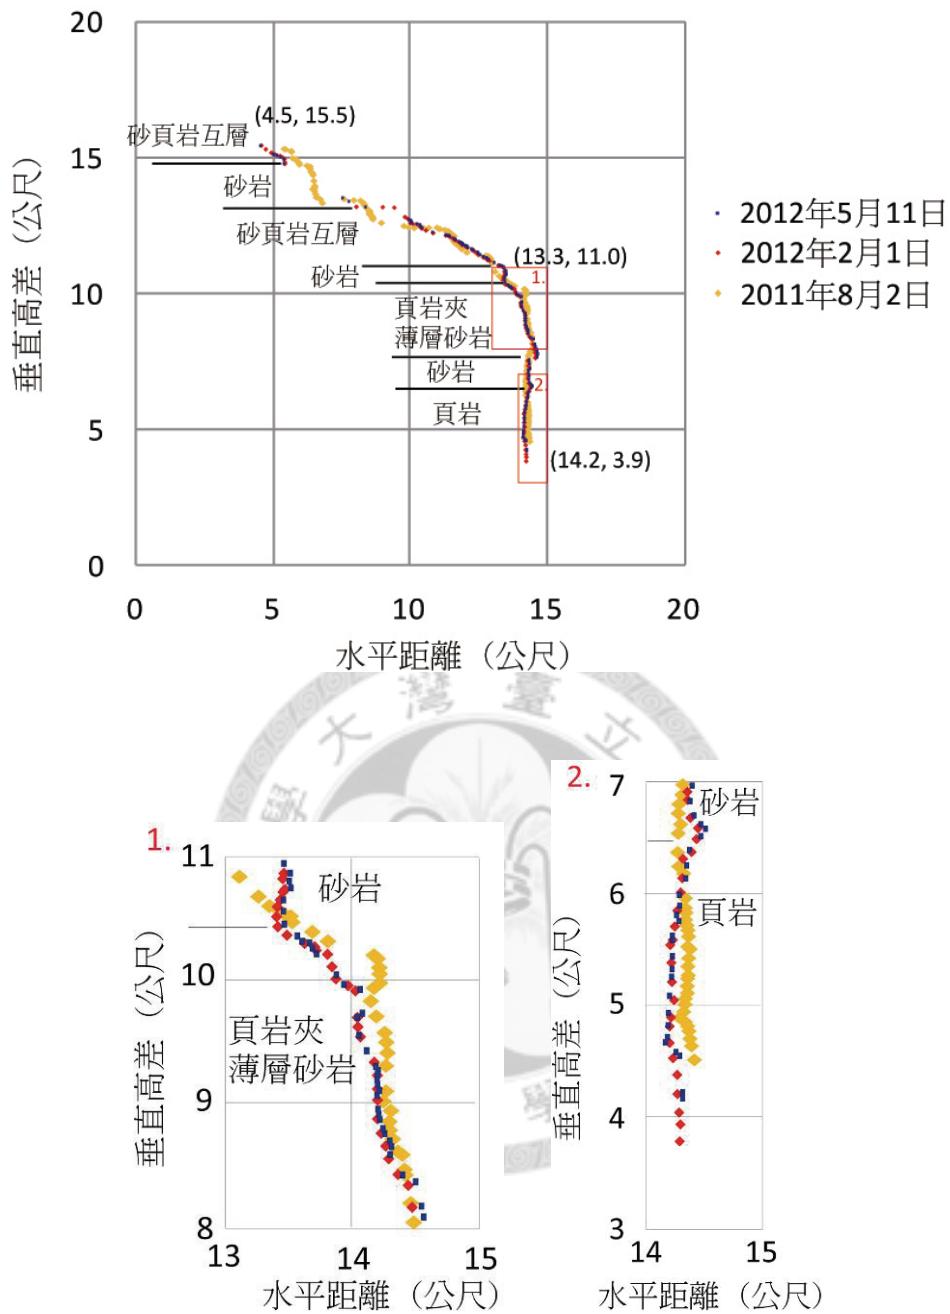
圖 5-30 L06001 測線剖面圖

將剖面圖中頁岩夾薄層砂岩的位置放大呈現如圖 1，可以看出主要為上述一、二期之間的變化，後退距離最多約 0.35 公尺；二、三期間的變化量相對小很多，但在本岩層下方因砂岩層突出的影響，造成小規模的堆積現象，邊坡向前的堆積量約 0.1 公尺。至於坡腳測線的放大圖如圖 2 所示，一、二期之間，上方的砂岩層因相對突出，約有 0.25 公尺向前的堆積量，下方的頁岩層則受到河水侵蝕，最多約有 0.16 公尺的後退量；至於二、三期之間的變化量相對小，但砂岩層與頁岩層同樣分別有堆積與侵蝕現象，但變化量都小於 0.1 公尺。

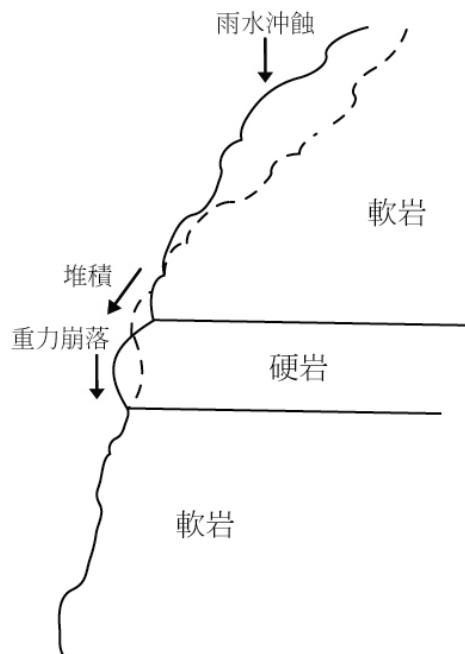
圖 5-32 河道兩側坡度較陡的崖坡與斜交坡，受到雨水沖蝕後的橫剖面變遷模式

根據上述現地觀察與河道剖面測量結果，本研究歸納出河道邊坡不同坡型與坡度的橫剖面變遷模式，如圖 5-32 至圖 5-35 所示。
