碩士論文

開挖引致順向坡坡體變形與破壞歷程之研究

A Study of Toe-excavation Induced Failure Process for a
Dip Slope with Rock Anchorage

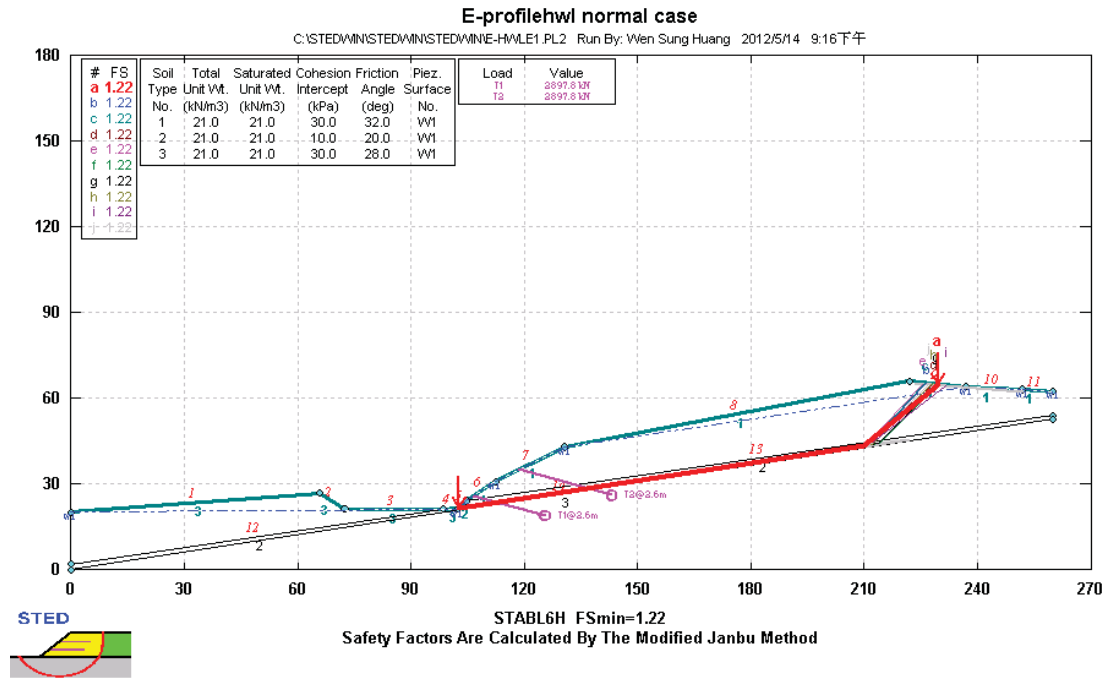
圖 5-7 入滲情況二，從張裂縫位置進行補注

- 狀況一：雨水從順向坡後進行補注，地下水位比暴雨時水位略高，安全係數由 1.35 降至 1.33(圖 5-6)
- 狀況二：雨水從張裂縫位置入滲進行補注，地下水位提升至張裂縫處，安全係數由 1.35 降至 1.22(圖 5-7)
