碩士論文

Master Thesis

臺東鹿野地區河流地形作用與山崩事件之交互影響

The interaction between fluvial processes and landslide  
events in Luyeh area, Taitung

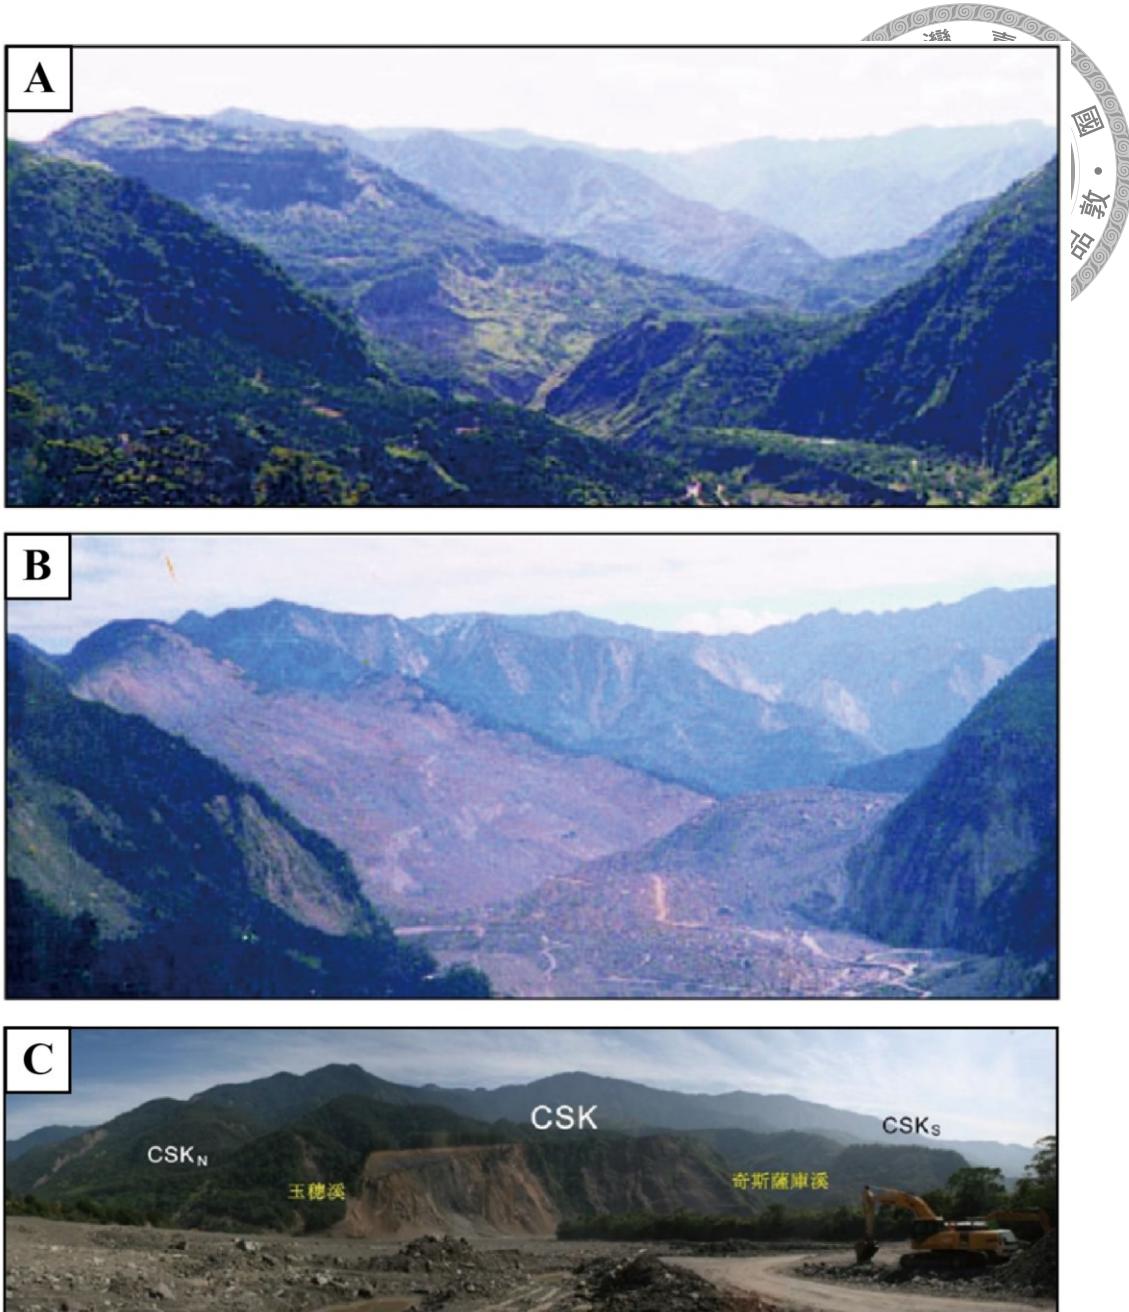
圖 1-1 臺灣大規模山崩事件造成的影響。草嶺山崩由西向東拍攝 (A) 照片拍攝於 1999 年集集大地震前。(B) 照片攝於 1999 年集集大地震後，修改自 Chen R. F. et al. (2006)。(C) 由布唐布那斯溪向奇斯薩庫 (CSK) 扇階望去 (崔秀國，2015)。

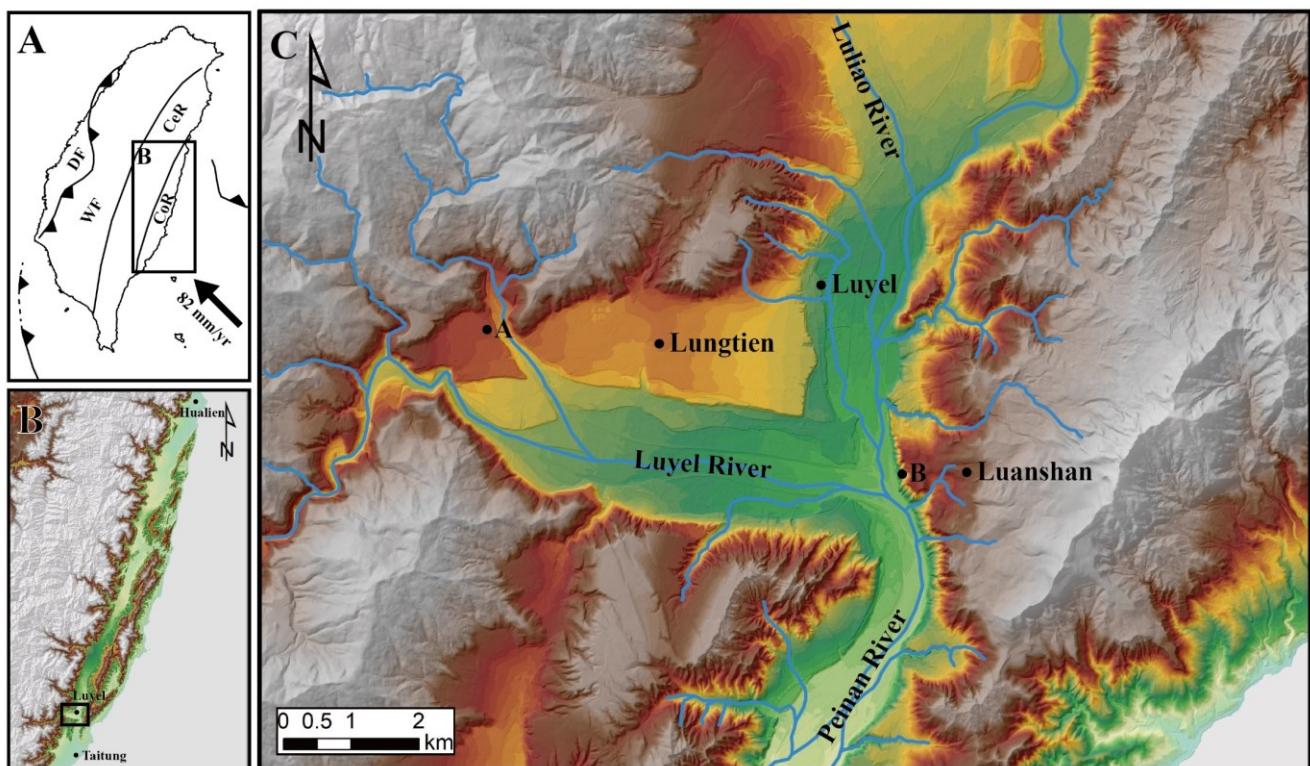
圖 1-2 研究區域位置圖。(A) 臺灣地體構造背景。CoR：海岸山脈、CeR：中央山脈、WF：西部麓山帶、DF：變型前緣，參考自 Shyu et al. (2005)。(B) 花東縱谷地形圖，研究區域位於最南端的臺東鹿野地區。(C) 研究區域全圖。A 點為 Shyu et al. (2008) 於龍田階地取得年代標本之位置；B 點為劉平妹與謝孟龍 (2007) 於卑南溪東側取得年代標本之位置。

端的鹿野地區發現(圖 1-2)。根據前人的記載，縱谷南端中央山脈與海岸山脈之間發育了一系列的河階，與河床比高可高至 300 公尺，這些階地被晚第四紀沉積物所覆蓋，其中位於鹿野溪北岸的龍田階地(Lungtien Terrace)屬於鹿野溪沖積型扇階，階面角度低緩且朝東傾，與現今鹿野溪河道一致(Shyu et al., 2008, 圖 1-3)。

龍田階地階面與鹿野溪河道比高大約 80 到 100 公尺高，階地沉積物厚度超過 40 公尺厚，皆由磨圓度高之鹿野溪河道礫石所組成，為一沖積型階地(圖 1-4)。前人曾在與龍田階地相同階面的延平村莊下約 1 公尺的深度取得定年材料(圖 1-2、A 點)，定年結果經校正後約 3350 年前，此年代資料可代表階面最大的年代，亦即鹿野溪在向上加積時所發育的龍田階地結束發育轉為下切的年代(Shyu et al., 2008)。

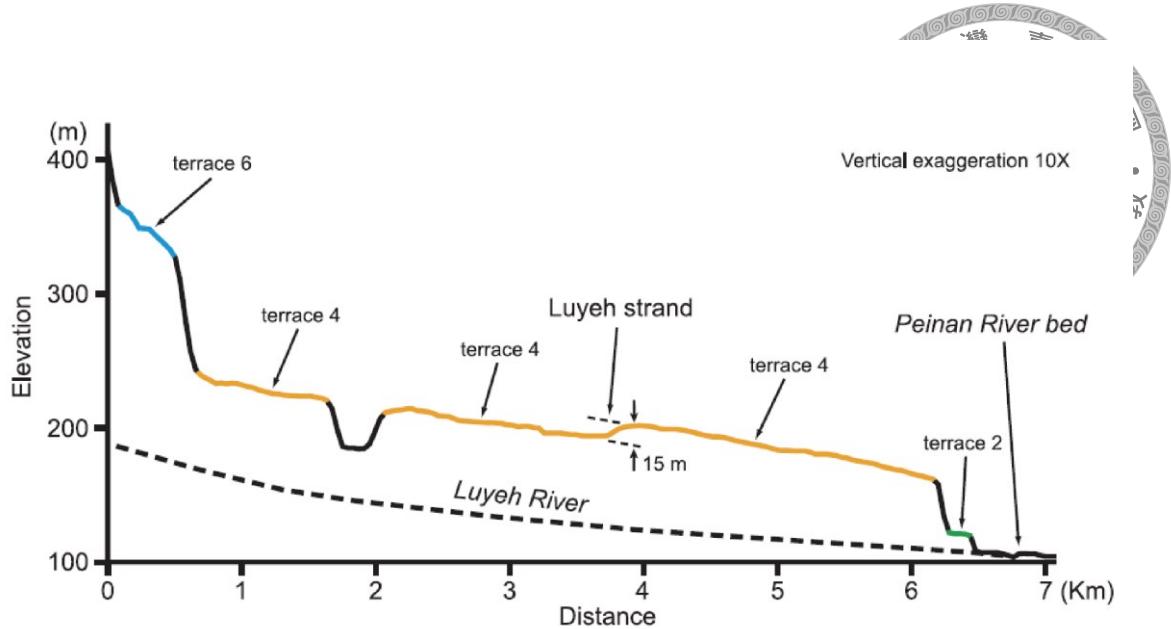
圖 1-3 龍田階地剖面圖與鹿野溪河道剖面圖。圖中虛線為鹿野溪河道剖面，橘線為龍田階地階面，階面角度低緩且朝東傾，與現今鹿野溪河道一致，引用自 Shyu et al. (2008)。

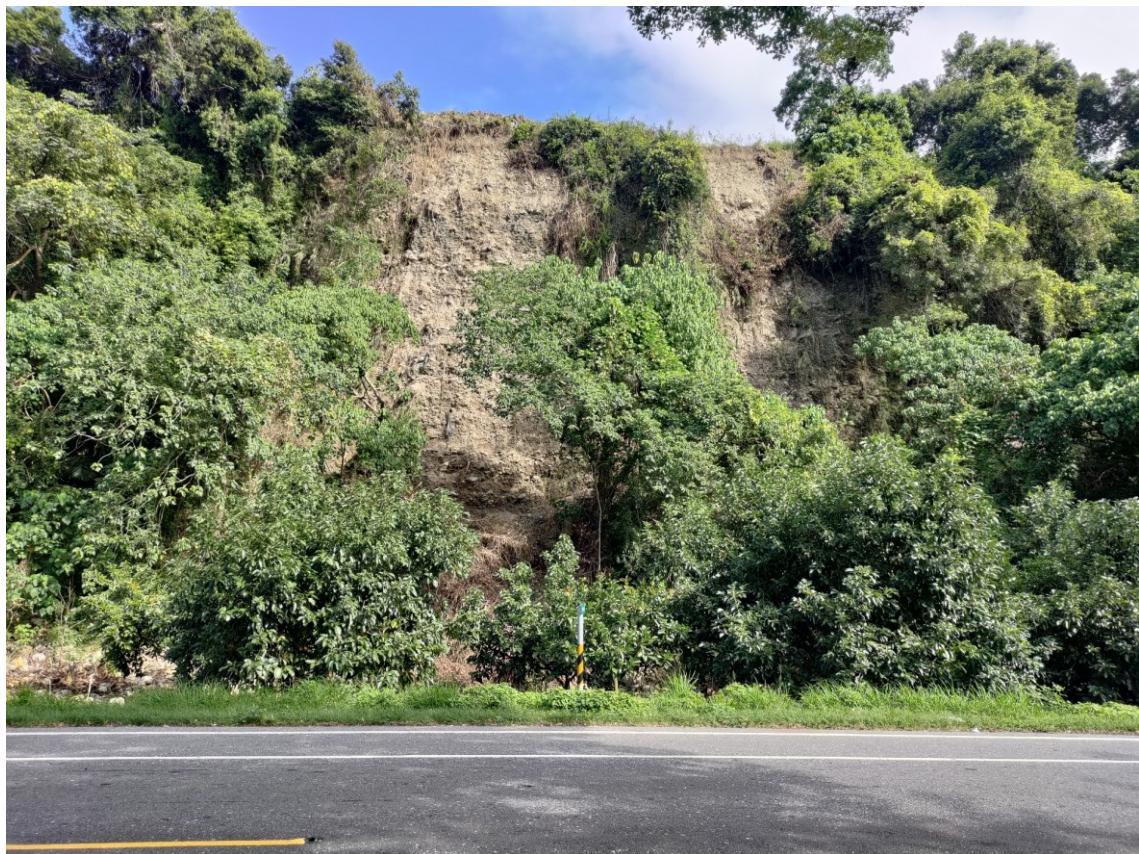
圖 1-4 龍田階地沖積礫石層。龍田階地由鹿野溪河道礫石堆積而成，位於鹿野溪北岸，此處崖高約 40 公尺，照片拍攝於臺 9 線約 339K 向北拍攝。

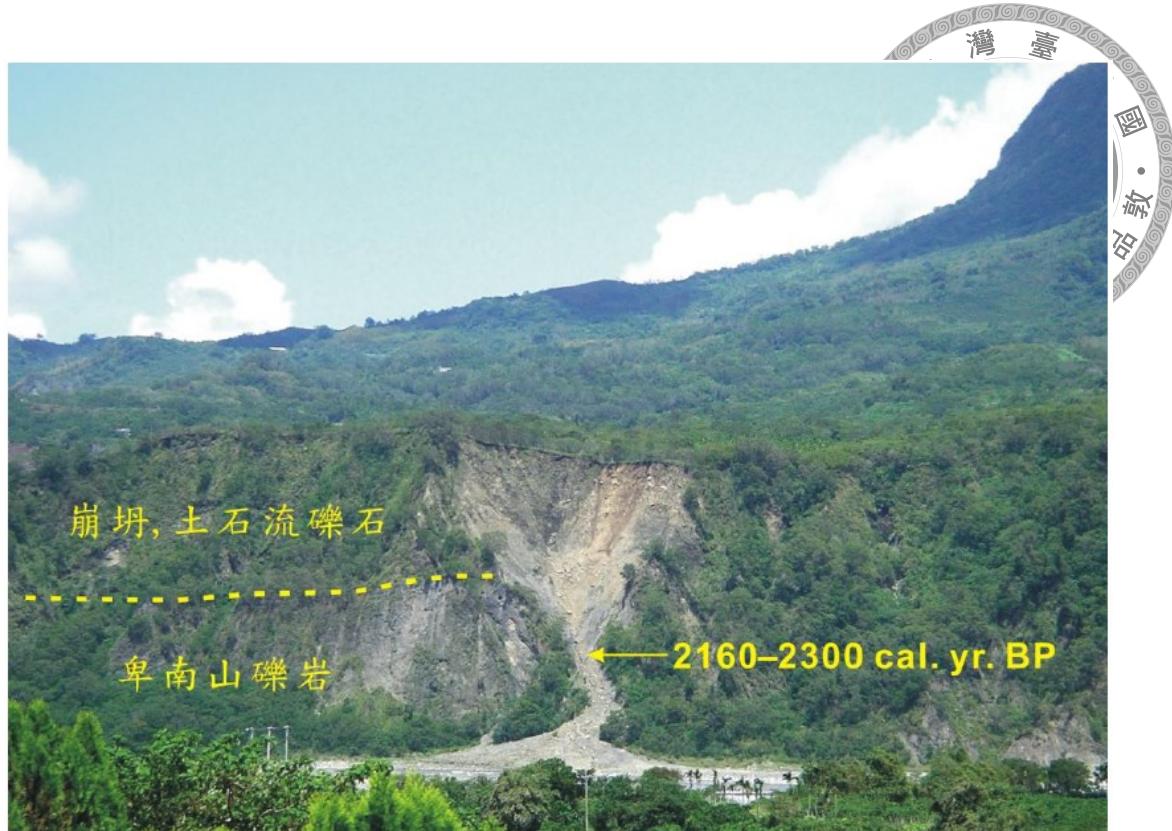
圖 1-7 鹿野溪匯流口對岸溪溝凹谷。鸞山山崩下定年採樣地的溪谷，虛線畫出卑南山礫岩基盤及上覆崩積物的交界面，引用自劉平妹與謝孟龍（2007）。

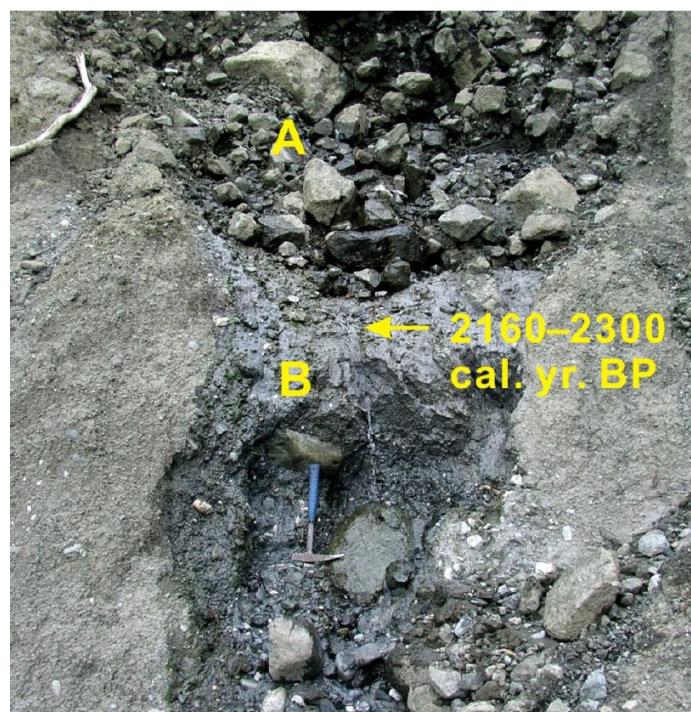
圖 1-8 鳶山山崩定年採樣地點近照。A 為火山角礫岩與凝灰岩為主的崩積物。B 為青灰色泥質之湖相沉積物，引用自劉平妹與謝孟龍（2007）。

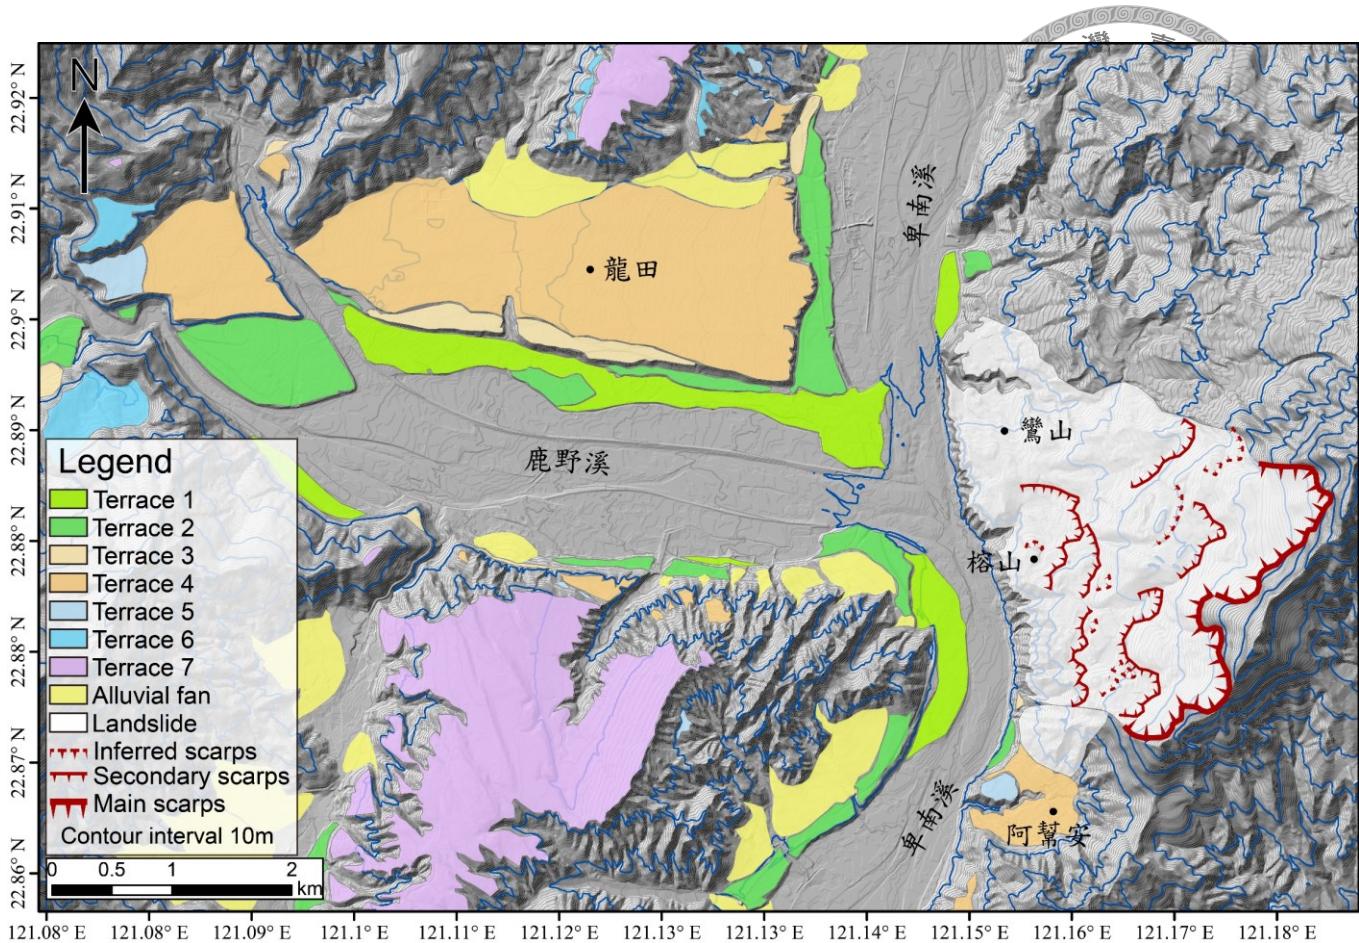
圖 2-1 鹿野地區地形分布圖。圖中河階的劃分參考自 Shyu et al. (2008)；鸞山山崩範圍根據本研究於野外的調查。

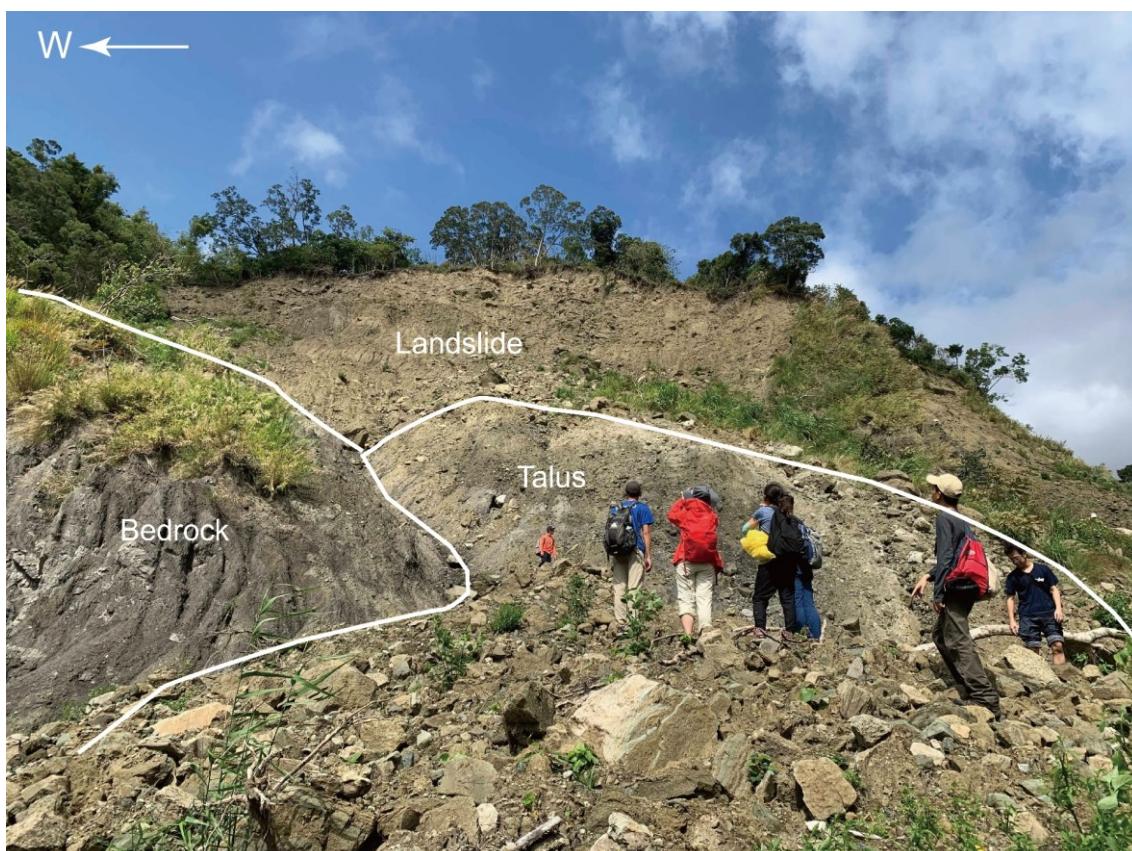
圖 2-2 鳳山山崩崩積物露頭照片。照片於卑南溪支流內向北拍攝。

而位於卑南溪東岸的鸞山至榕山下野地區，徐鐵良 (1954) 描述為 55 公尺級之階地分布於該地區；張瑞津等人 (1992) 描述為榕山南側有一 310 公尺高之平面，可對應至鹿野溪南岸的 LT 面；齊士崢等人 (2003) 於此地提到卑南溪東岸之階地均為覆蓋薄層礫岩的底岩型河階。雖然前人已對於此地的階地進行劃分，但後人於此地的觀察 (Shyu et al., 2008；紀權宵，2007；劉平妹與謝孟龍，2007；謝孟龍，2010；龔琪嵐與齊士崢，2012) 均發現卑南溪東岸之底岩階地上覆蓋一層厚層山崩土石流的崩積物 (圖 2-2)，因此對於前人在此地的所劃分的階面高度需做重新檢查，探討階面高度是否有受到崩積物的影響。

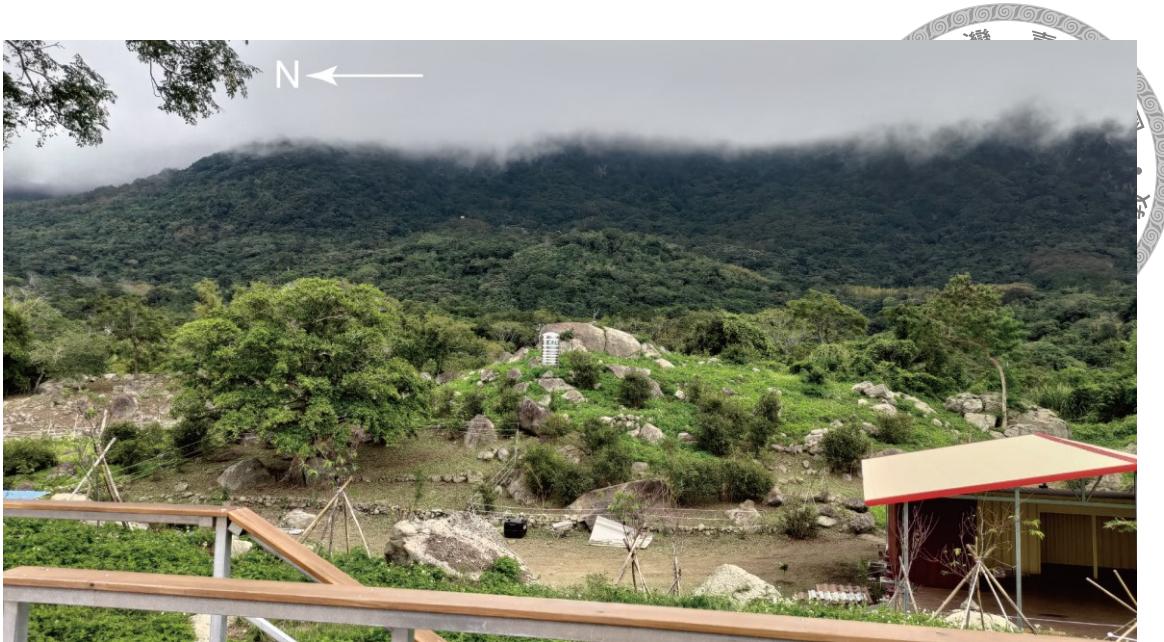
圖 2-3 山崩頂面上的凝灰岩塊與凝灰角礫岩塊。照片拍攝於榕山地區（圖 2-1），向東拍攝。

山崩之崩積層出現於鸞山至阿幫安階地（圖 2-1）之間，為大規模之鸞山山崩所造成。崩積物之來源由海岸山脈都鑾山層的凝灰岩與凝灰角礫岩所構成，質地破碎，呈現黃褐色至灰白色，淘選度與圓度都非常差（圖 2-3）。崩積層位於卑南溪東側數十公尺高的底岩河階上，底岩上覆一層薄層水平河道礫石，與其下的底岩呈現交角不整合的接觸關係。而水平河道礫石上方於鸞山一帶可觀察到數包且分布不均的向上突起泥質沉積物，劉平妹與謝孟龍（2007）與 Shyu et al. (2008) 皆於此泥質沉積物內取得定年資料，分布於 2010—2850 Cal BP。謝孟龍（2010）推測此泥質沉積物乃都蘭山發生大規模山崩土石流並堰塞卑南溪，形成之堰塞湖沉積物。覆蓋在水平河道礫石與泥質沉積物上的是巨厚崩積層，崩積層之厚度於阿幫安階地北邊最厚，厚度超過 200 公尺，而越往北邊崩積層逐漸變薄，於鸞山溪附近尖滅。

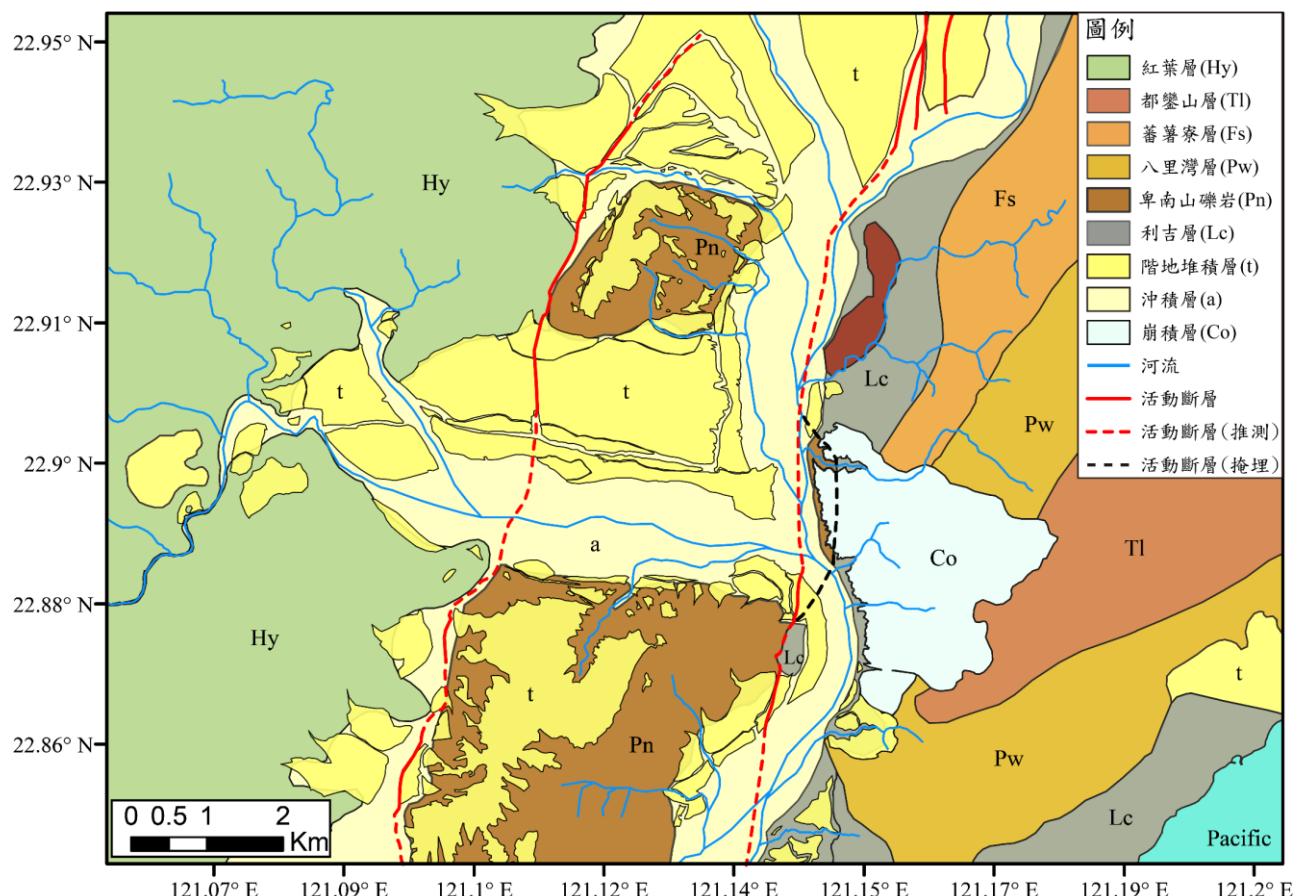
圖 2-4 鹿野地區之地質圖。各地層之分布位置參考自林偉雄等人（2008）；階地堆積層參考自 Shyu et al. (2008)；斷層跡位置參考自 Shyu et al. (2008) 與紀權窟（2007）。

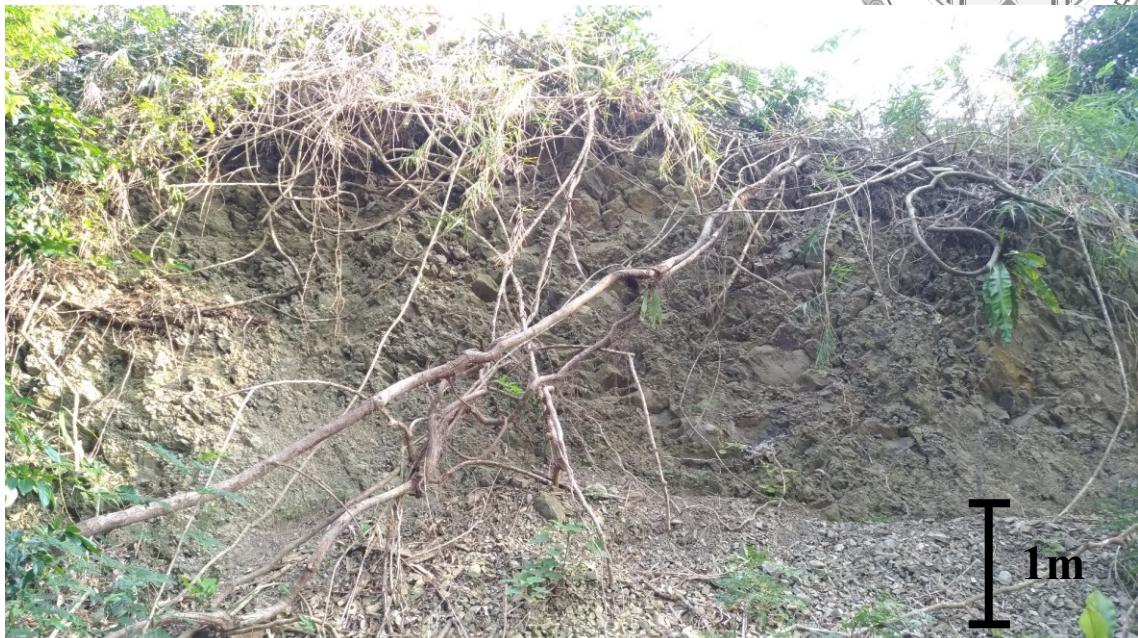
圖 2-5 八里灣層砂頁互層露頭照片。露頭位置位於 197 縣道約 47.5k 附近。

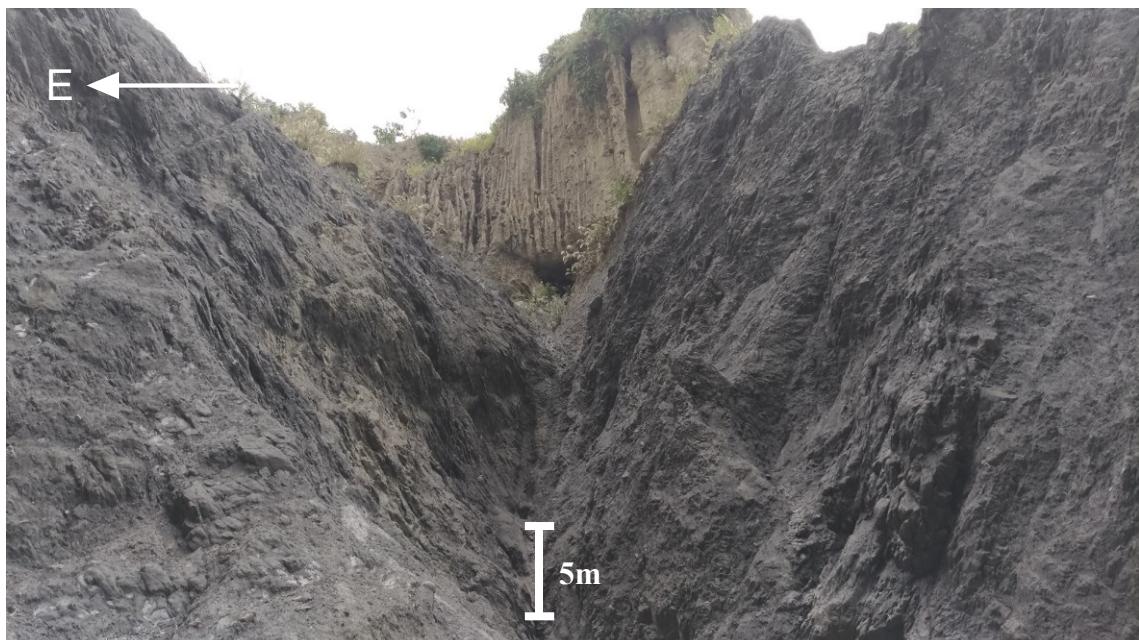
圖 2-6 利吉層露頭照片。露頭照片拍攝於阿幫安北邊之卑南溪野溪支流內。

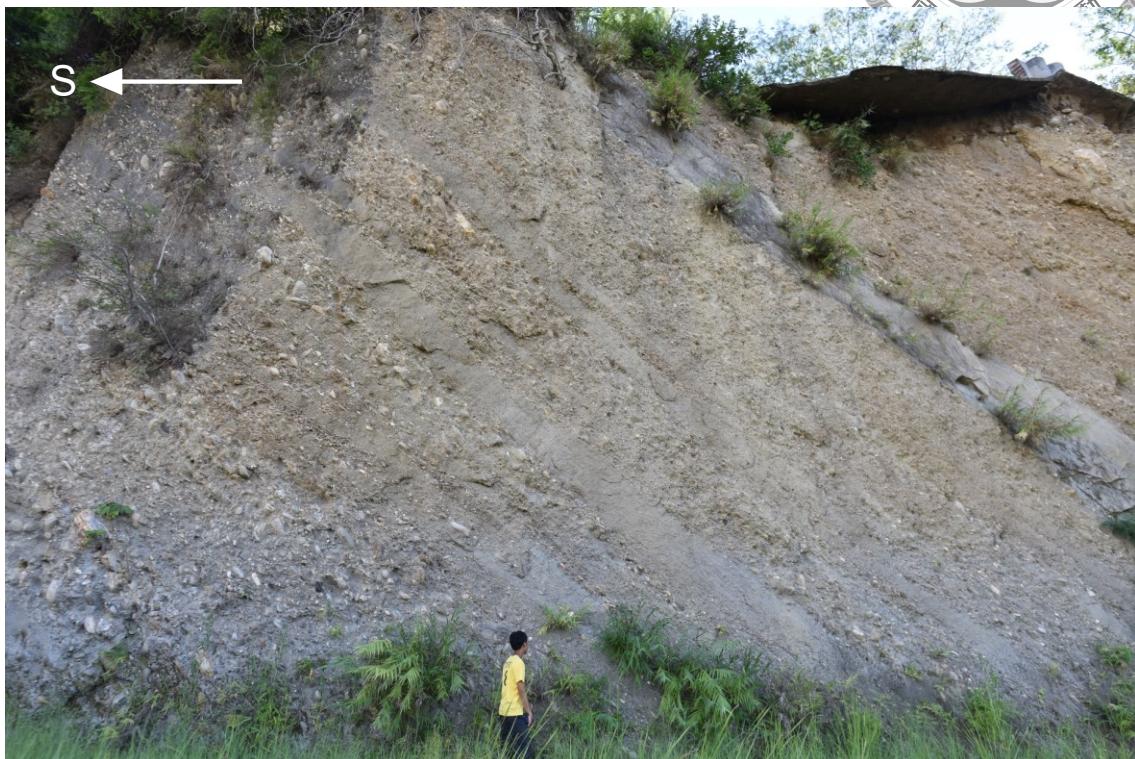
圖 2-7 卑南山礫岩露頭照片。露頭照片拍攝於鹿野溪北岸和平社區東方之卑南山溪主流內，向西邊沿岸拍攝。

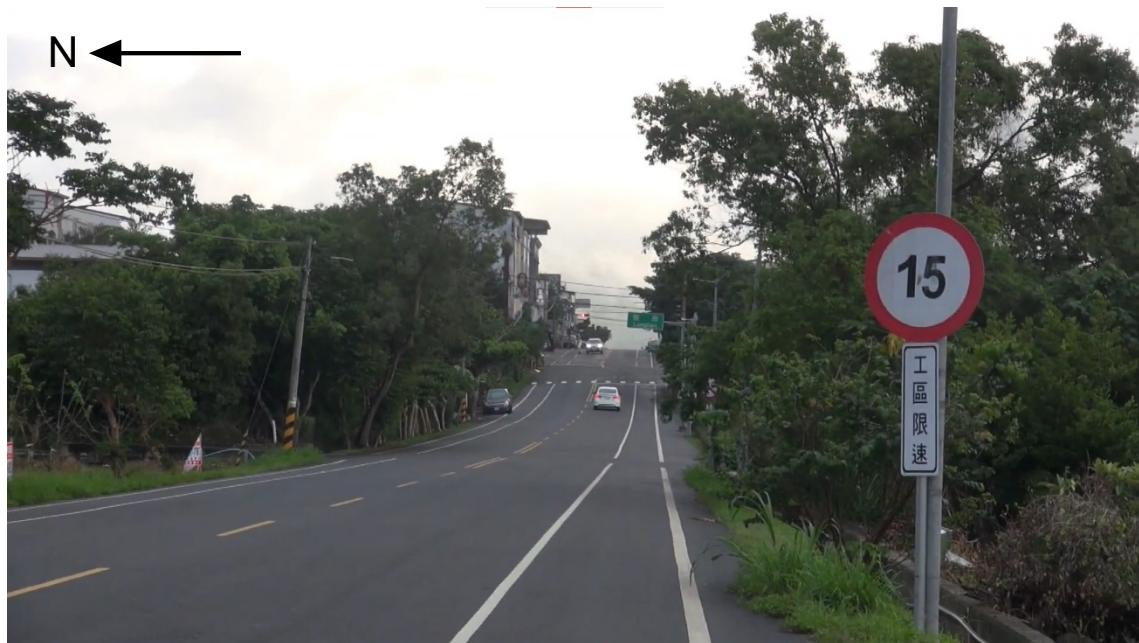
圖 2-8 龍田階地上西傾的反斜崖。照片向東拍攝。

在鹿野溪北岸的龍田階地階面上可觀察到一向西傾的反斜崖（林朝榮，1957；石再添等人，1983、1986），高度約 15 公尺，為鹿野斷層形成的撓曲崖（Shyu et al., 2008）。而 Shyu et al. (2008) 於龍田階面上所採集到的年代資料為 3260—3440 Cal BP，代表著龍田階地結束向上加積並開始下切的年代。根據此年代計算鹿野斷層約 3350 年以來長期垂直抬升速率約為  $4.5 \text{ mm/yr}$  (Shyu et al., 2008、2016)。而陳

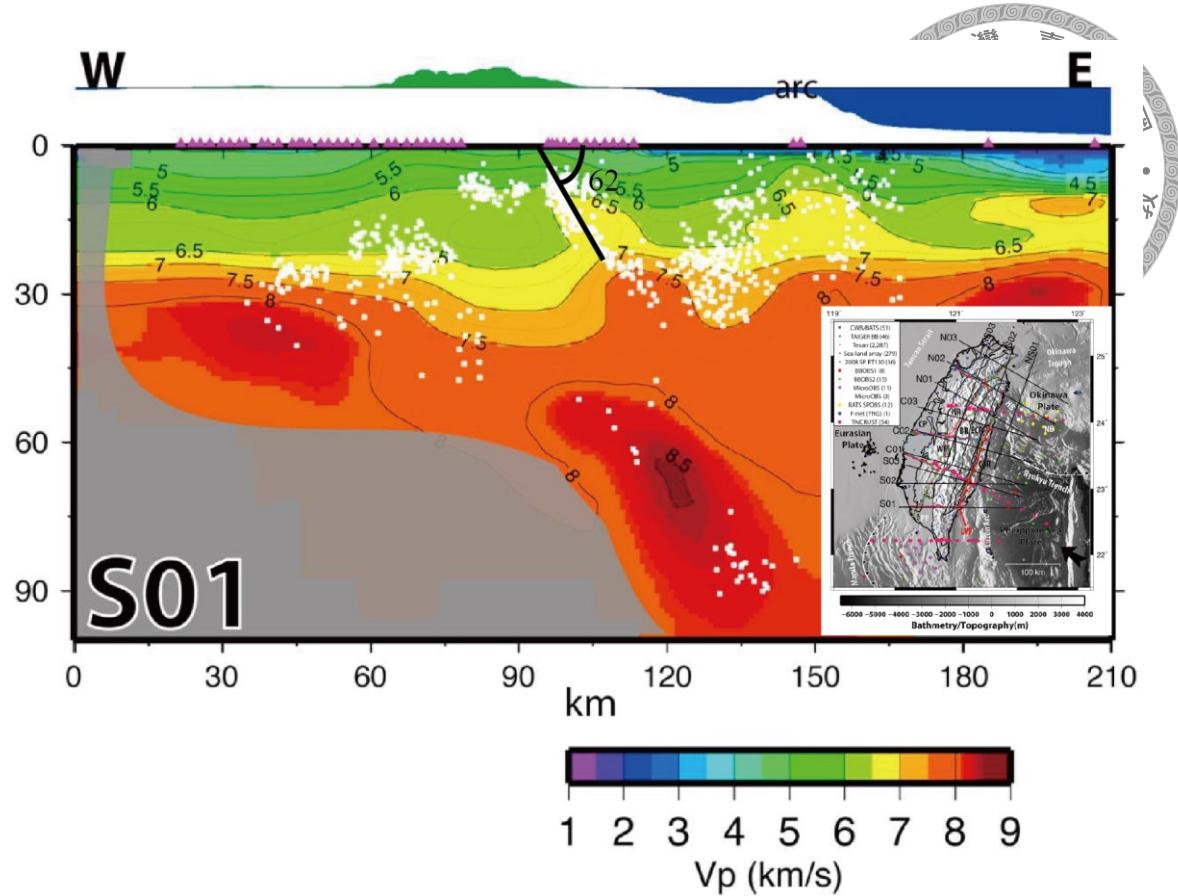
圖 2-9 利吉斷層 (S01 剖面) 地震震源分布圖與 P 波的速度剖面。利吉斷層傾角大約為  $62^\circ$ ，修改自 Kuo-chen et al. (2012)。

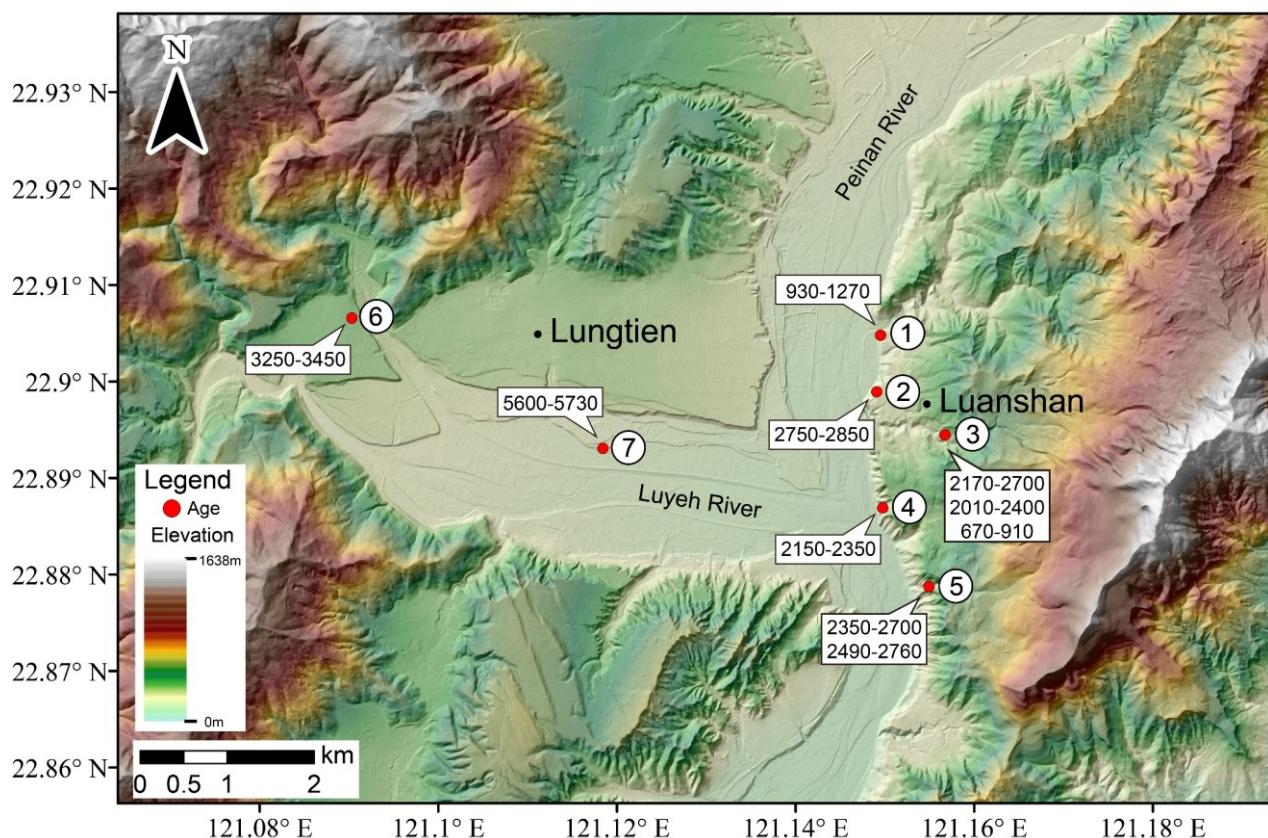
圖 2-10 定年年代位置分布圖。年代詳細資料描述於表 2-2。

本研究整理了前人於鹿野地區的一些定年資料 (Shyu et al., 2008; Hsieh et al., 2017; 劉平妹與謝孟龍, 2007; 圖 2-10、表 2-2)。點 1 位於頭教溪旁比高 18 公尺的階地上，年代經本研究利用 Calib 8.1.0 程式內 IntCal20 校正曲線 (Reimer et al., 2020) 重新校正後為 930–1270 Cal BP。點 2 到點 5 之樣本採樣點皆位於鸞山山崩崩積物下之泥質沉積物內，即山崩發生後形成之堰塞湖沉積物，年代分佈範圍較大，經重新校正後年代分佈於 2010–2850 Cal BP。而點 6、7 為鹿野溪北岸的河階定年資料。點 6 為 Shyu et al. (2008) 於龍田階地表層所採樣到的年代，經重新校正後年代為 3250–3450 Cal BP，代表龍田階地由堆積轉為下切的年代。點 7 為徐浩德教授未發表的定年資料，經重新校正後年代為 5600–5730 Cal BP。定年樣本採集位置為圖 2-1 之 Terrace2 表面下約 5 公尺的深度，因 Terrace2 為鹿野溪較晚形成的河階，故推測採樣點之沉積層為形成較早的 Terrace4，而後上覆薄層較年輕的 Terrace2 沉積物。

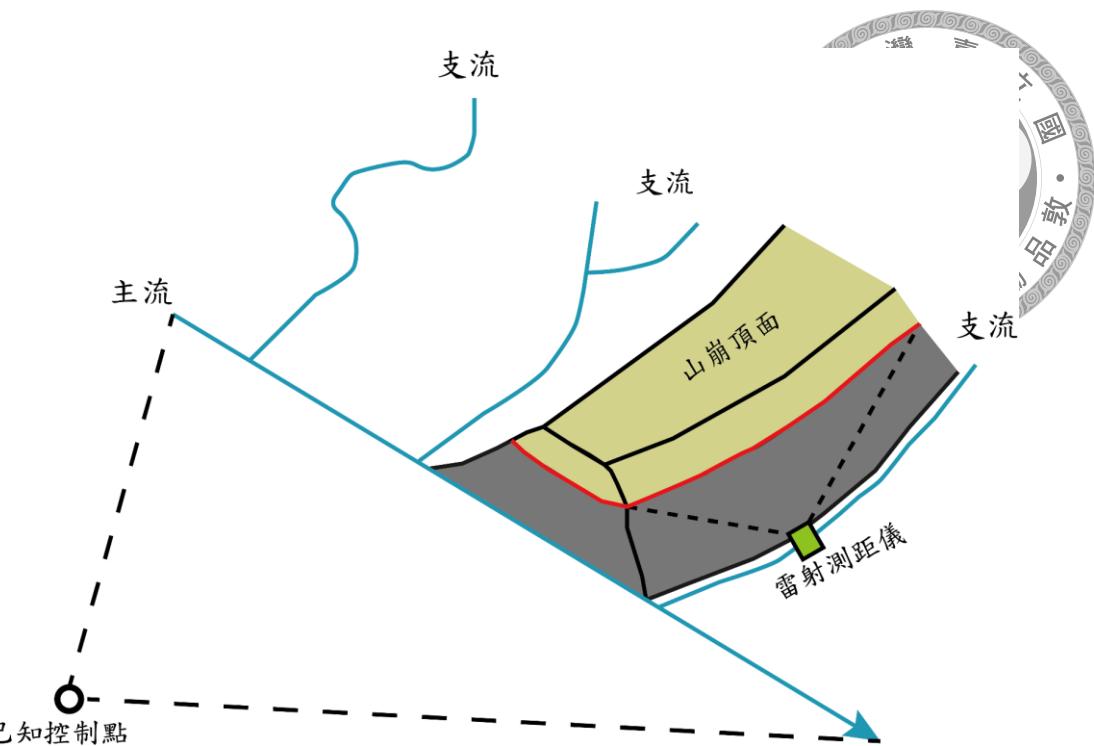
圖 3-1 剖面測量流程示意圖。紅色線條為崩積物與底岩間的交界面，綠色方格為測量儀器測量交界面示意圖。

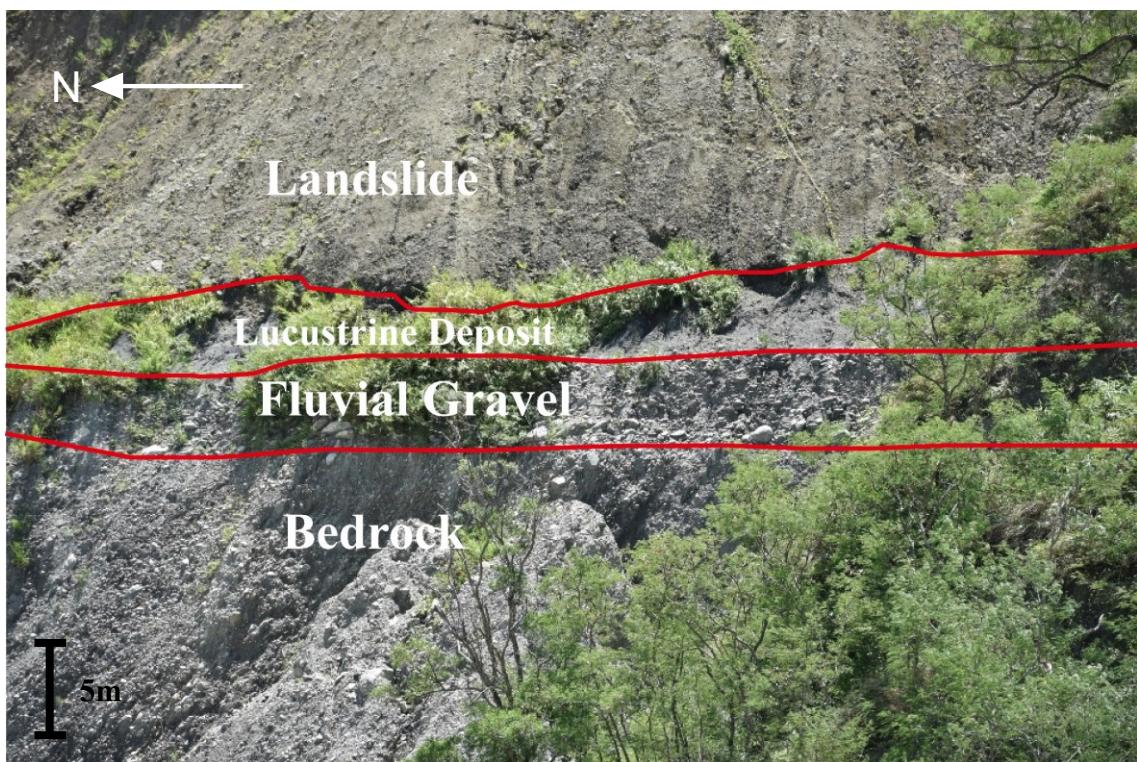
圖 3-2 底岩與上覆沉積物交界面。照片攝於卑南溪中向東拍攝，露頭位於鹿野溪北岸朝東望，且距河道約 60 公尺高處。層位由下而上分別為底岩（此處為卑南山礫岩）、水平河道礫石層、湖相泥質沉積物和山崩崩積物。

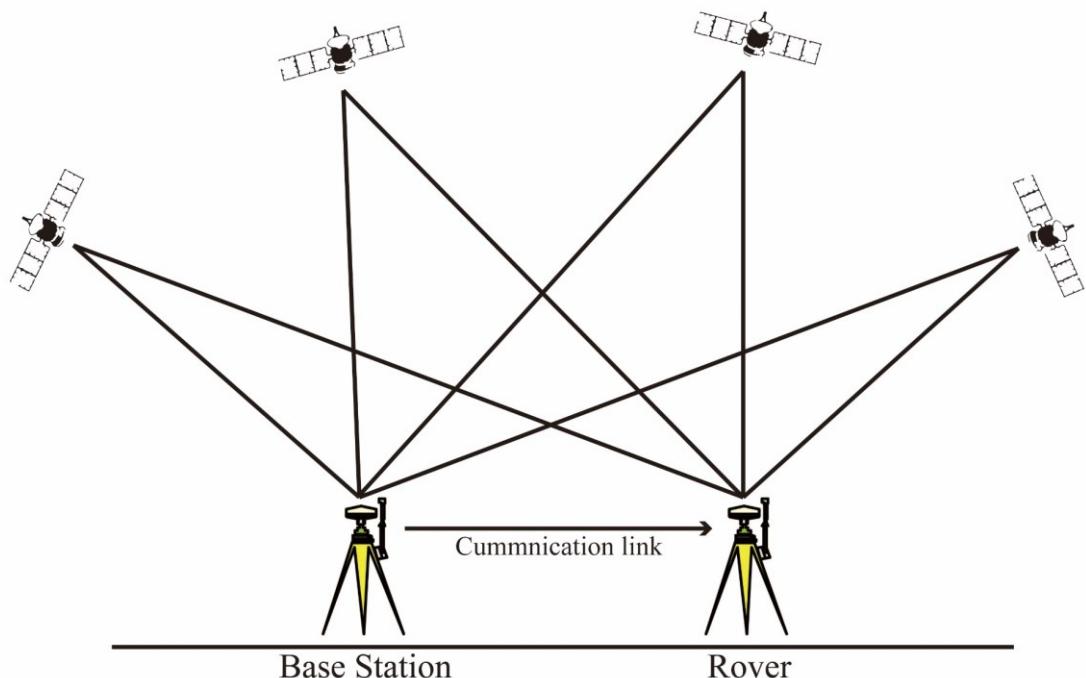
圖 3-3 RTK-GPS 原理示意圖。Base station 為基站，Rover 為移動站，兩者皆接收來自衛星的訊號，移動站同時也接收基站的無線電波訊號進行即時校正，參考自杜冠穎（2013）。

本研究所選擇的測量儀器是即時動態全球定位系統（Real-Time Kinematic Global Positioning System，簡稱 RTK-GPS）與雷射測距儀（Laser Rangefinder，型號為 LTI-TruPulse-360B）。由於時鐘偏差、大氣折射等誤差導致 GPS 測量的偏差可達到 20 公尺或更多，無法滿足大部分測量工作的精度（林意楨，2013）。因此本研究選擇的是較一般的 GPS 更為準確的 RTK-GPS。RTK-GPS 接收太空中 GPS 衛星系統發射的訊號，接收端為基站（Base station，圖 3-4）與移動站（Rover，圖 3-5），需同時接收四顆以上的衛星訊號供系統進行解算（林意楨，2013），而移動站於同時接受基站傳來的距離修正值（Pseudorange Correction，PRC）之無線電波，用以進行差分計算且校正移動站即時的準確坐標與高程（圖 3-3）。

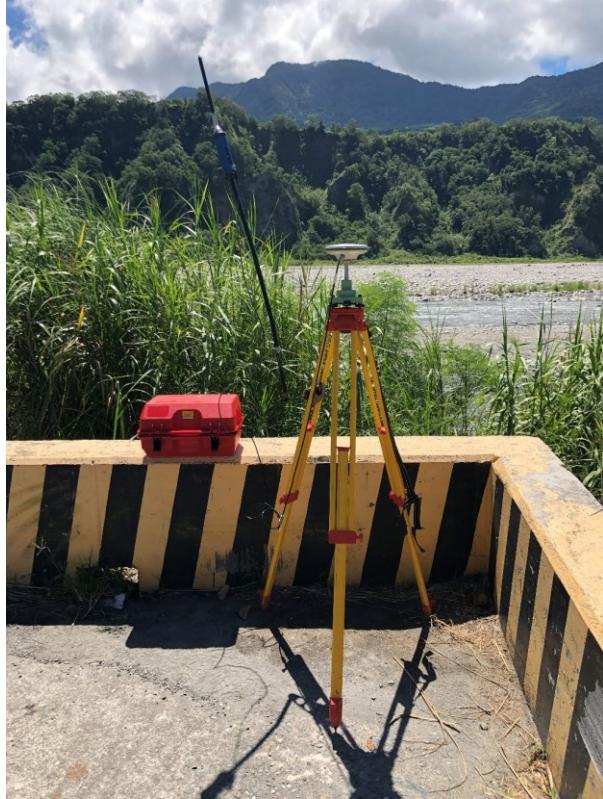
圖 3-4 RTK-GPS 基站照片。野外測量時基站天線正在接收來自衛星的訊號，且藉由左上方的無線電波發射器傳送給移動站進行即時解算。

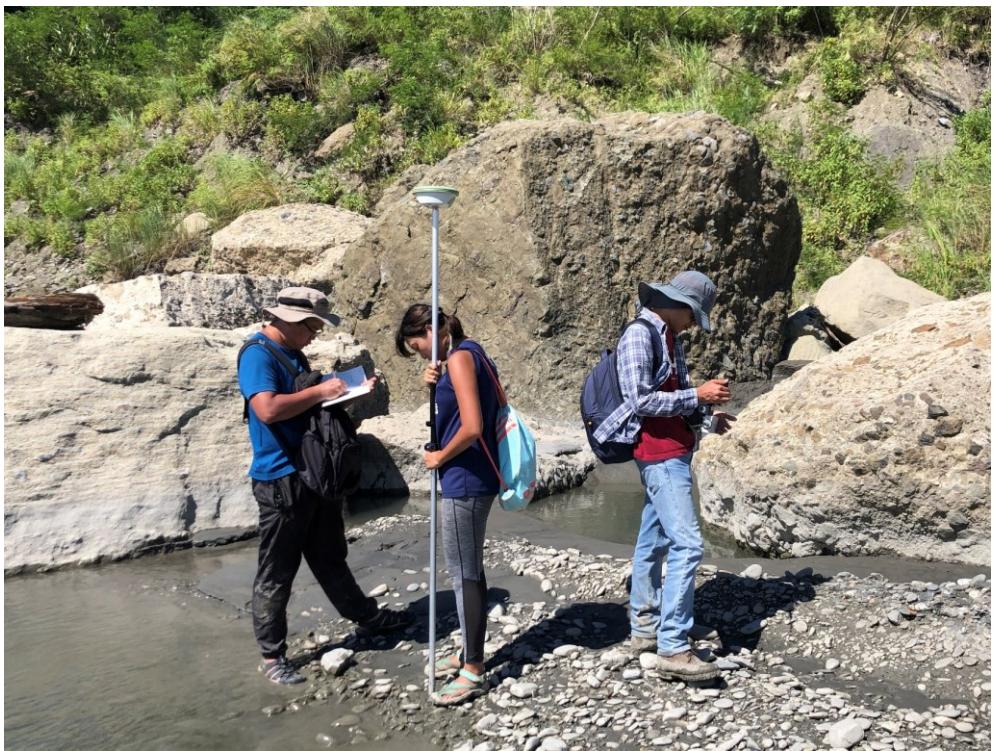
圖 3-5 RTK-GPS 移動站照片。野外測量時利用移動站天線接收來自衛星和基站的訊號進行即時解算，以此得到準確的坐標和高程。

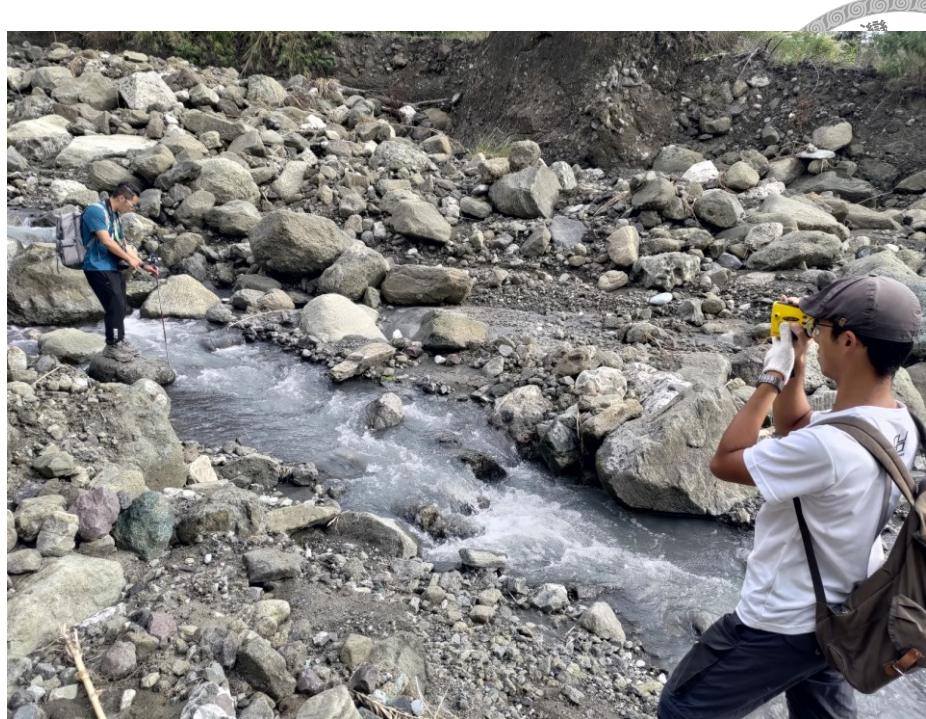
圖 3-6 雷射測距儀野外測量照片。雷射測距儀為右方人員手持黃色的儀器，利用鏡頭中的靶心瞄準稜鏡發射雷射，以此獲得兩點間的坐標與高程差。

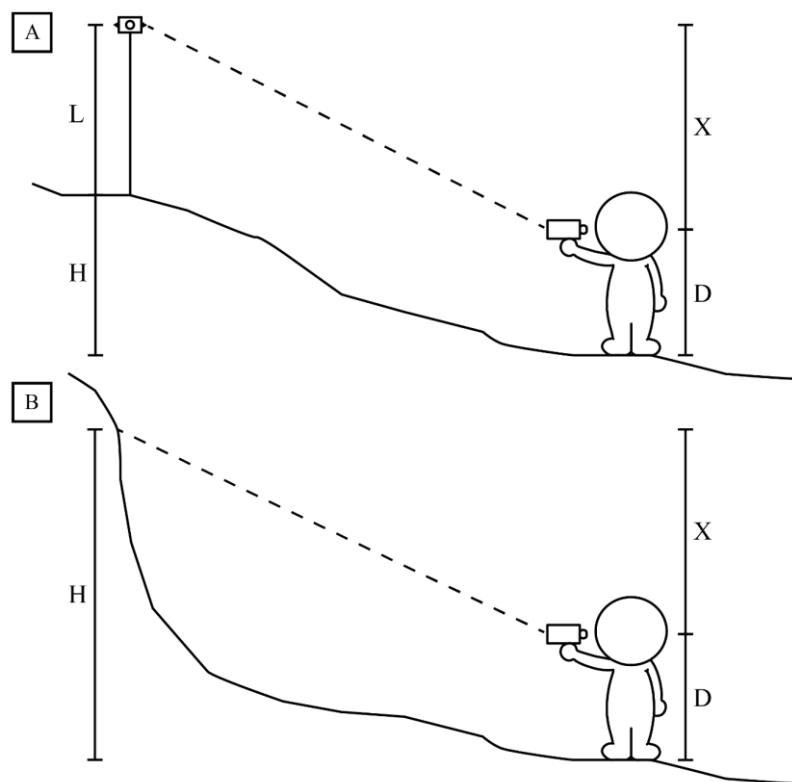
圖 3-7 雷射測距儀使用示意圖。(A) 測量河流縱剖面示意圖。(B) 測量底岩與上覆沉積物交界面示意圖。X：儀器測量高度；D：測量人員視線高；L：稜鏡高；H：測量點間真實高差。

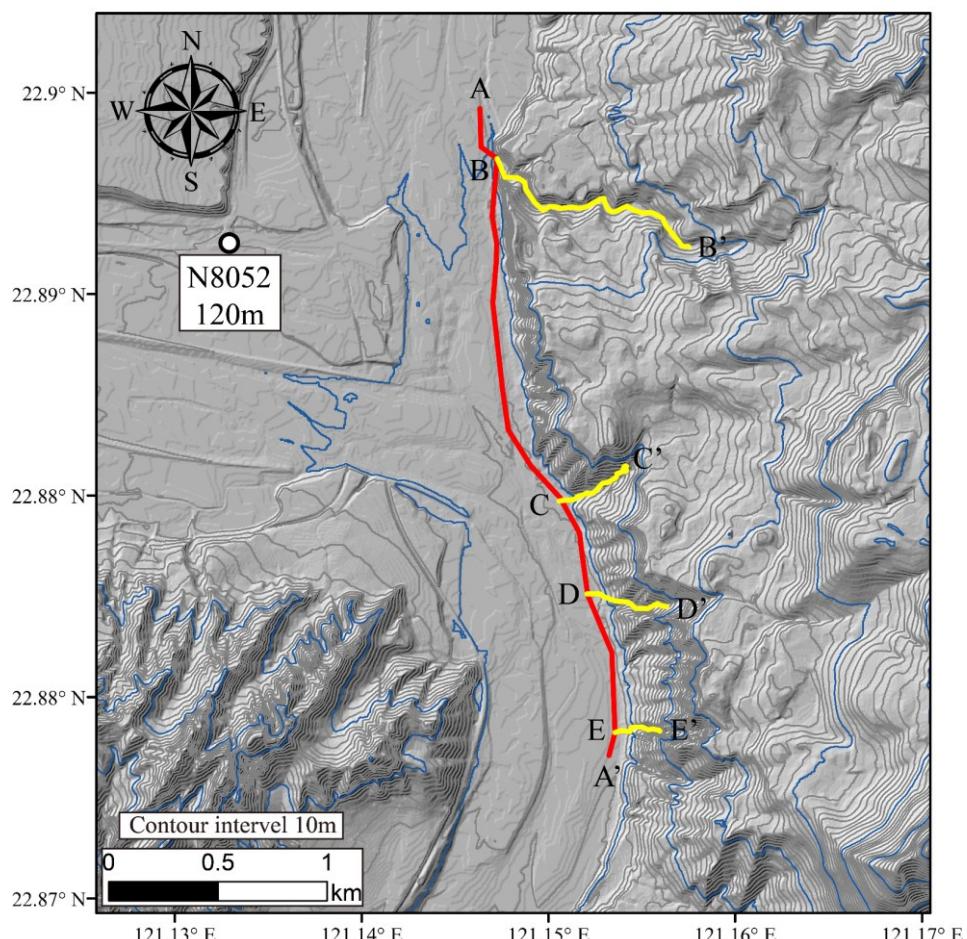
圖3-8 河道縱剖面測線分佈圖。A—A'為卑南溪主流，B—B'至E—E'為匯入卑南溪東側的支流。

完成野外測量河流縱剖面的工作後，需將測量資料校正至內政部公布的水準點，以此讓河流縱剖面達到一致的標準。本研究選擇進行校正的水準點是和平社區一等水準點（N8052），根據104年臺灣一等水準網水準點測量成果的資料，N8052水準點坐標為（263910, 2532470），坐標系統為TWD97，高程為120公尺，點位位於臺9線352K附近（圖3-8）。
