碩士論文

Master Thesis

臺東鹿野地區河流地形作用與山崩事件之交互影響

The interaction between fluvial processes and landslide  
events in Luyeh area, Taitung

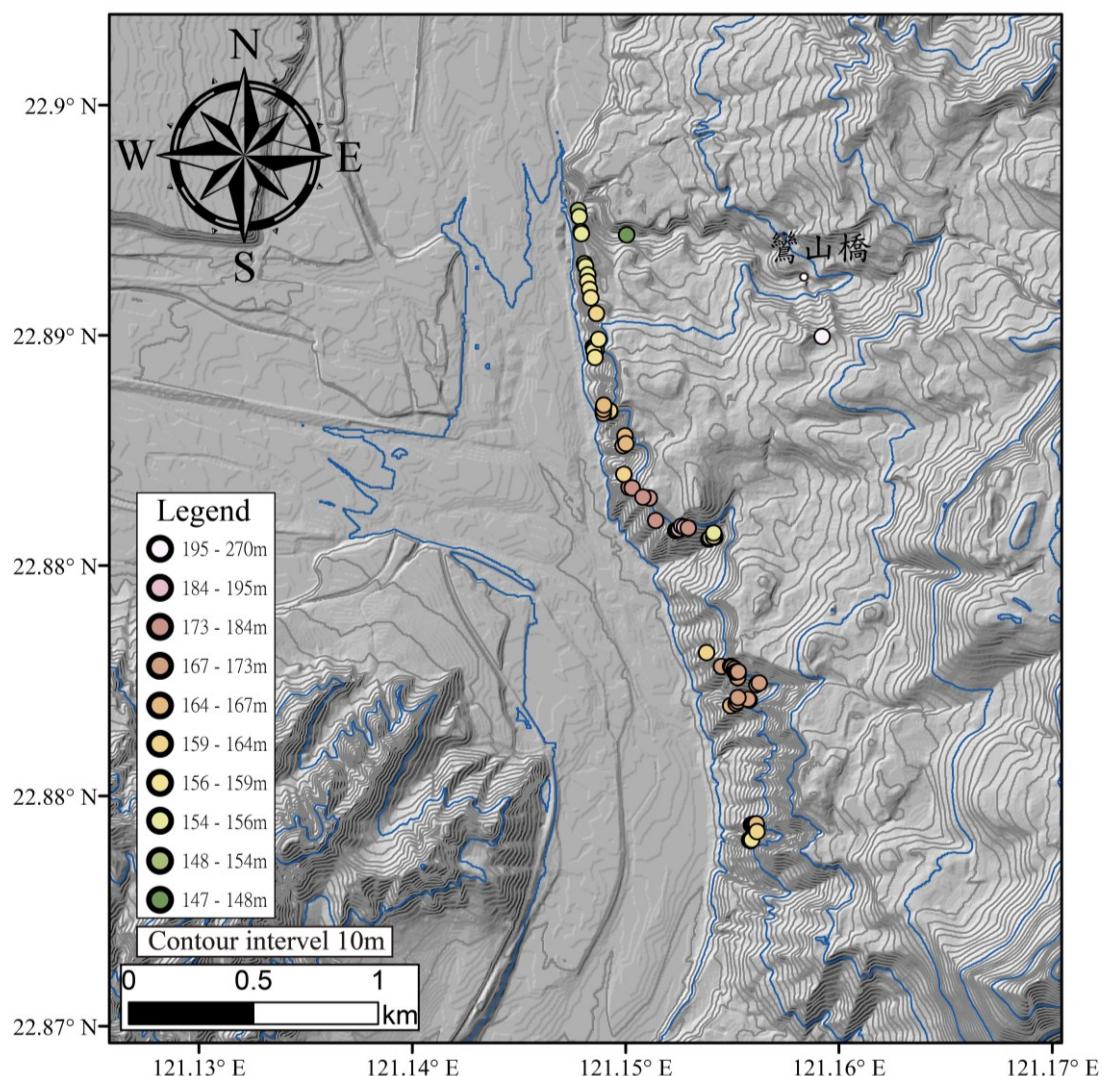
圖 3-9 野外測量底岩與上覆沉積物交界面點位之分佈。藉由雷射測距儀測量交界面與河道間的相對高度，而後經由計算得到點位實際的高程。

校正完河流縱剖面高度後，接下來進行的是底岩與上覆沉積物交界面高度之測量工作。本研究沿著河道向著被河流下切出露的地層露頭進行高度測量，得到的高度資料分佈如圖 3-9。點位高度由低至高為 147.87 至 269.16 公尺，除了在 197 縣道鸞山橋遠眺可觀察到最高點，交界面高度為 269.16 公尺（圖 3-10），其餘點位都在 200 公尺以下。主要分佈皆靠近卑南溪主流，原因是主流河道下切時形成的邊坡非常陡，形成陡崖，因此植物難以附著生長，使得露頭被保留的較容易觀察；而支流內的露頭，除了最北邊的鸞山溪，其餘支流都非常短，僅 300 到 400 公尺長，且支流的河道坡度較主流高出許多，本研究欲要測量的目標在進入支流不遠處即無法觀察到，因此測量結果大多數位於靠近主流的位置。

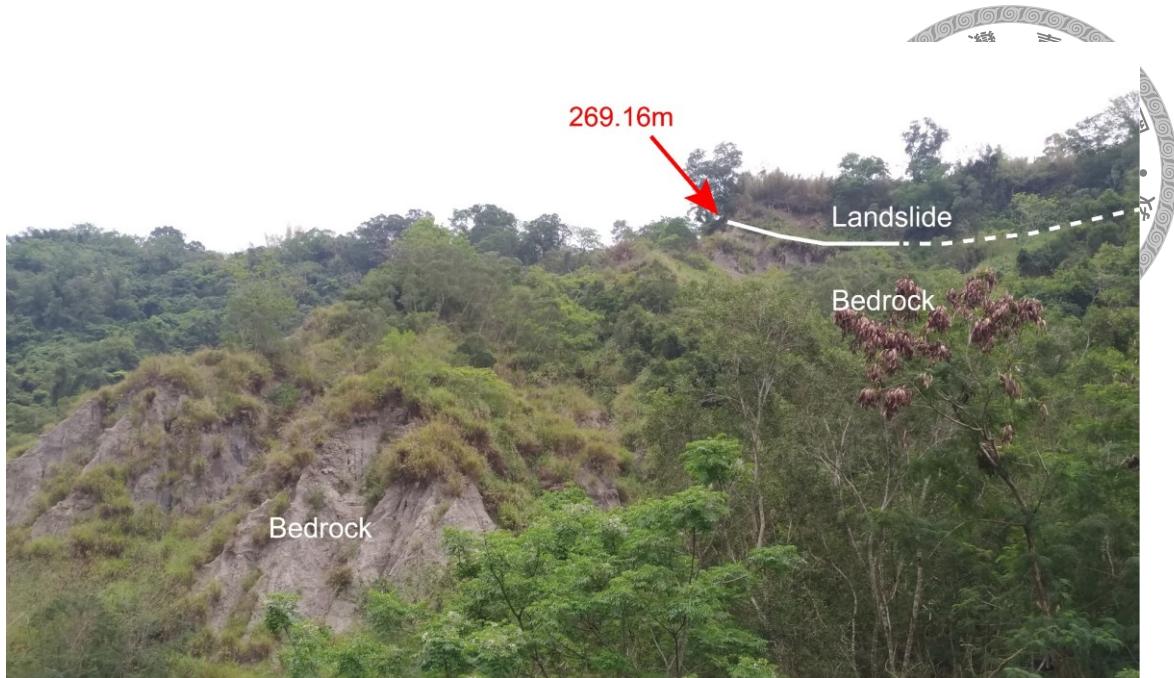
圖 3-10 底岩交界面測量高度最高點之露頭照片。照片攝於鸞山橋上（圖 3-9），向東南方拍攝。

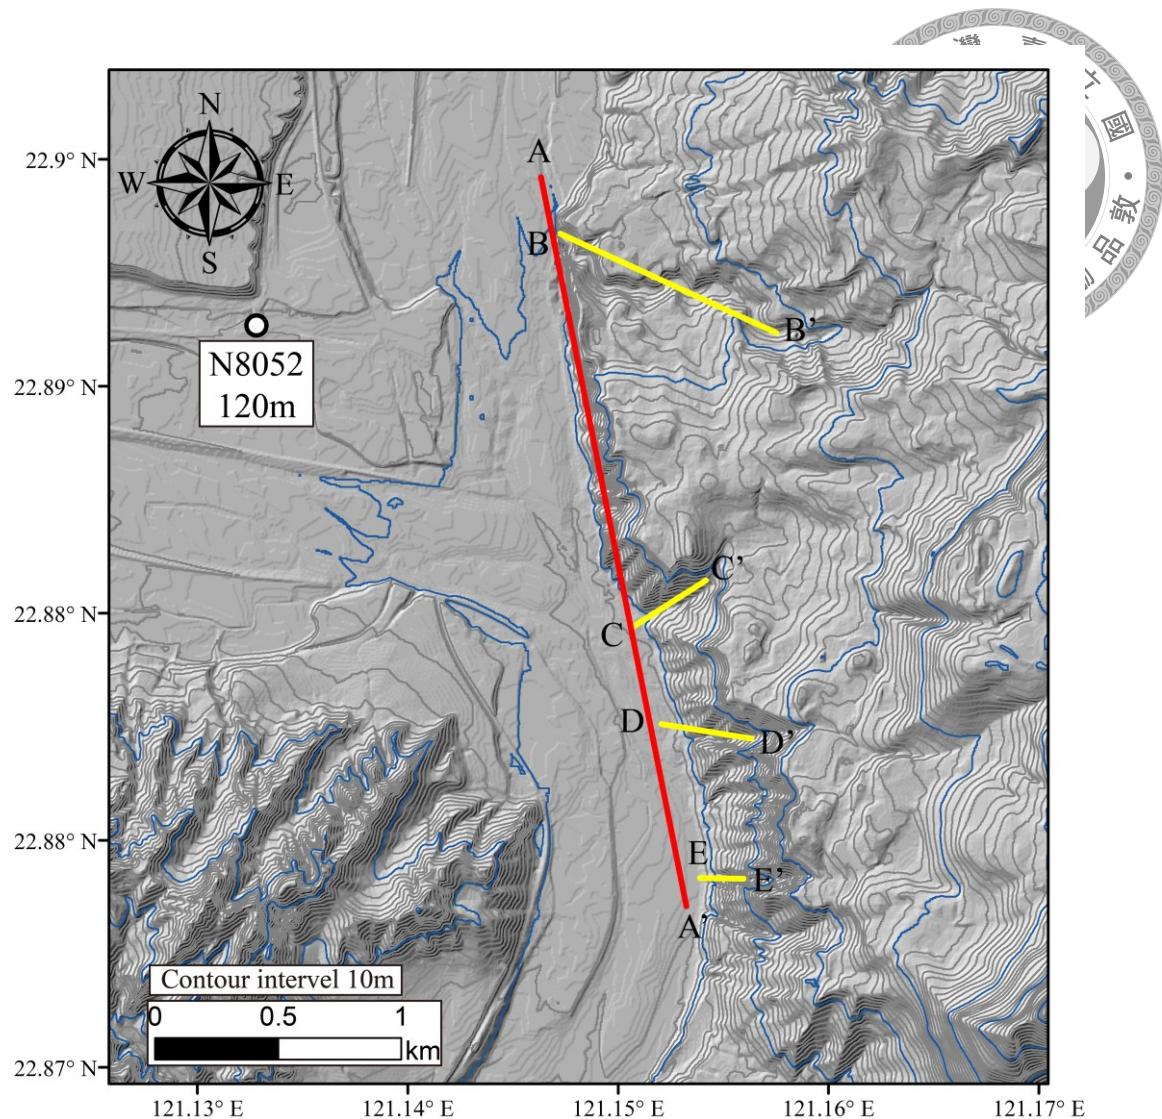
圖 3-11 剖面投影位置分佈。A-A'為卑南溪主流的地層剖面；B-B'到E-E'為海岸山脈支流的地層剖面。

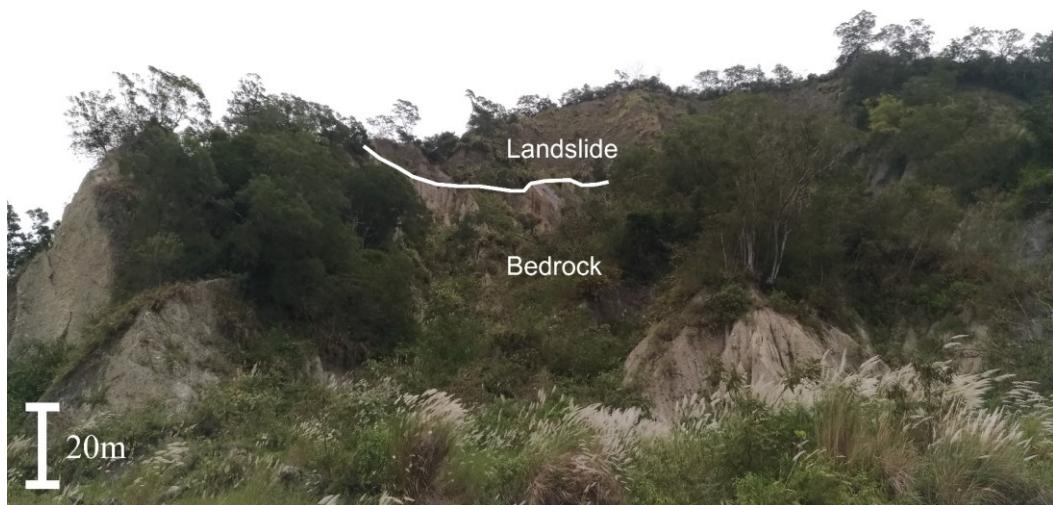
圖 3-13 剖面 A-A'約 1650 公尺處之照片。此處為剖面 A-A'測量到的最高點。照片向東北方拍攝。

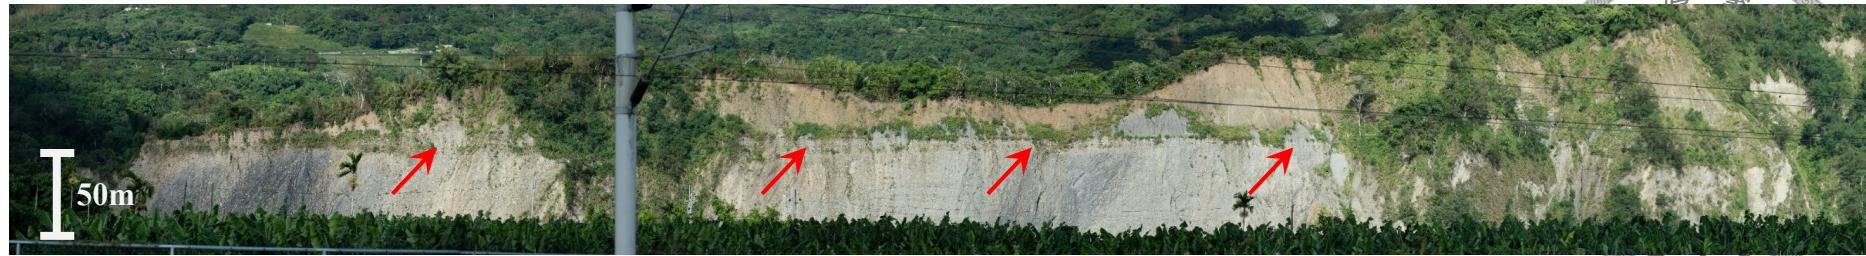
圖 3-14 卑南溪東側階地與崩積物全景圖。剖面 A—A' 的 400 到 1000 公尺露頭全景圖，可以明顯觀察到底岩與崩積物中間包含一層水平礫石層，如紅色箭頭所指；而在水平礫石上有數包突起的泥質沉積物，如白色箭頭所指。照片自鹿野溪北岸向東拍攝。

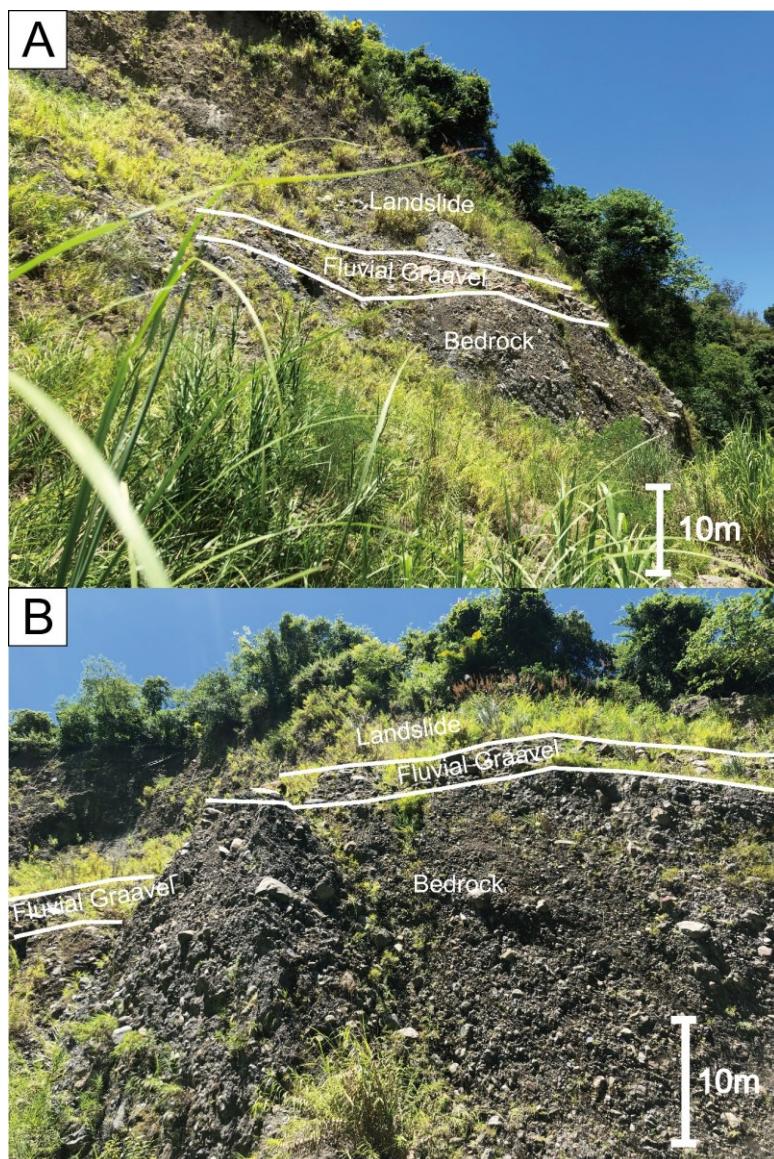
圖 3-16 鳶山溪露頭照片。 鳶山溪唯一找到的露頭，照片上可觀察到水平礫石層（紅色箭頭指向）與其下卑南山礫岩呈交角不整合。（A）照片向西南方拍攝。（B）照片向南方拍攝。

剖面 B-B' 沿著鸞山溪進行測繪（圖 3-15），將 RTK-GPS 所測量到的河流縱剖面坐標與高程和底岩與上覆沉積物交界面投影在 N65°W 的方向，也就是鸞山溪大致流向（圖 3-11 B-B'）。剖面 B-B' 的原點對應到剖面 A-A' 中所設立的基準點；鸞山溪的底岩交界面測量資料僅在剖面約 300 公尺處有露頭被觀察到可供測量，高度大約為 150 公尺，水平礫石層約 6 公尺厚（圖 3-16），與卑南溪主流剖面在鸞山溪匯流口附近所測量到的高度大致相同。

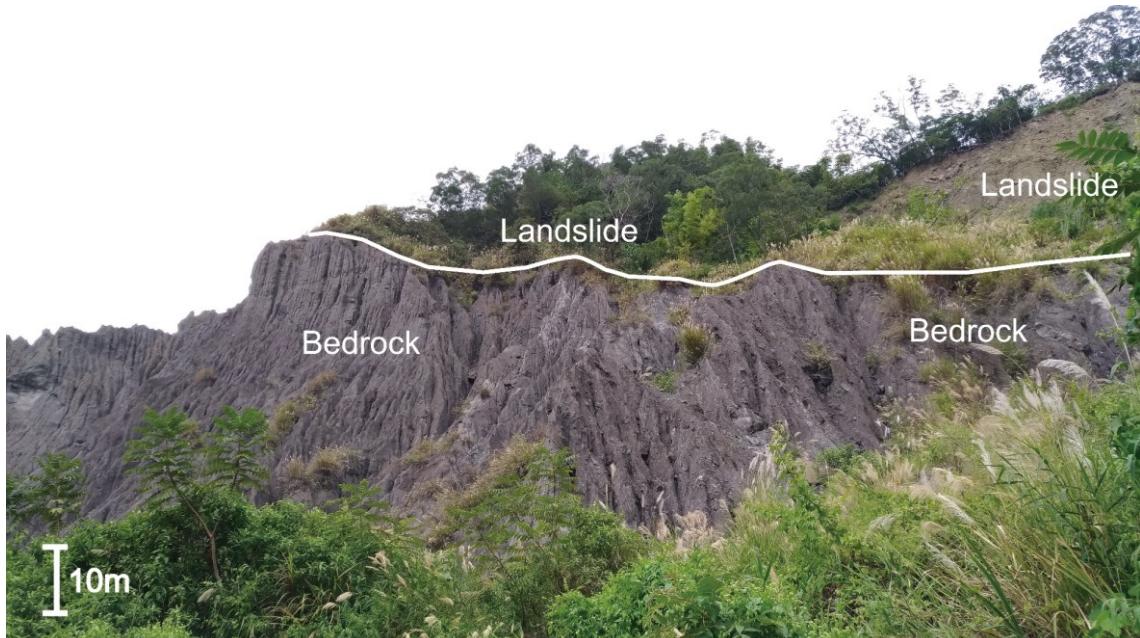
圖 3-18 利吉層底岩上覆沉積物受到侵蝕之照片。照片拍攝於剖面 C-C'的支流上，向北拍攝。

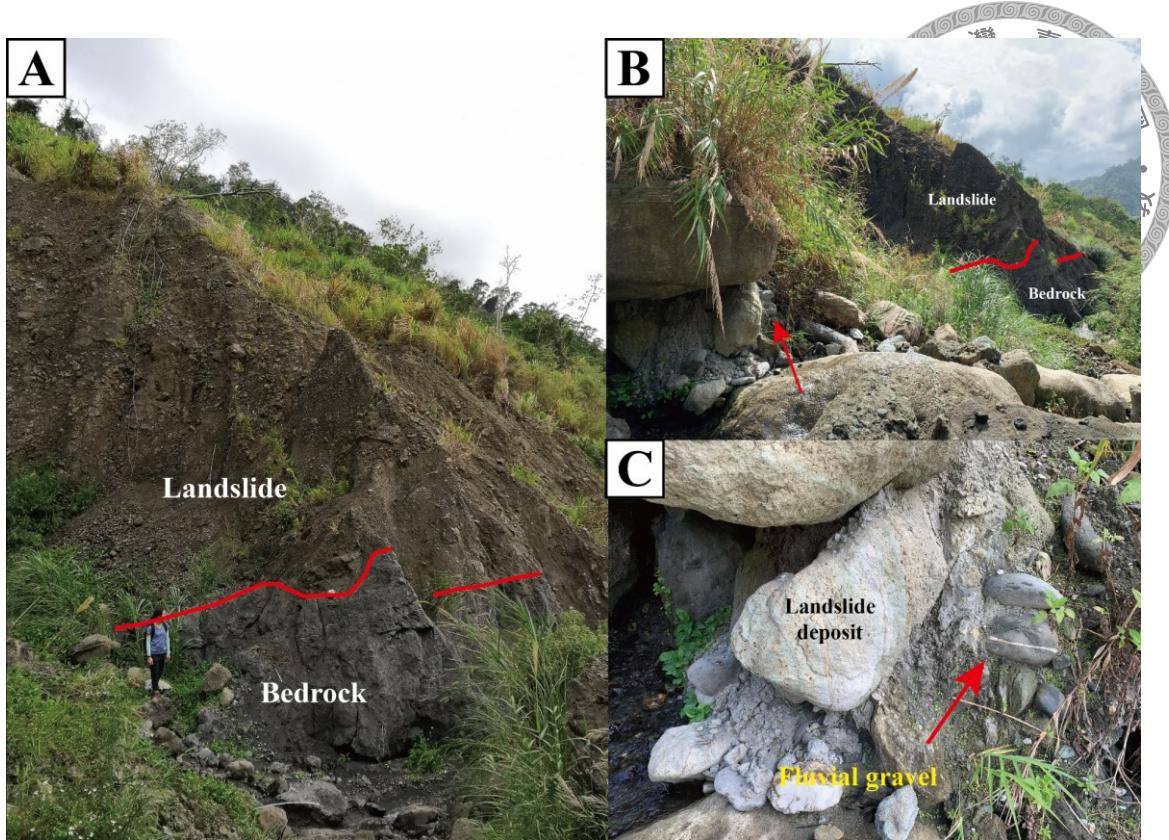
圖 3-19 變質岩河道礫石之照片。(A) 剖面 C-C' 中測量到底岩交界面最低高程位置。照片向南拍攝。(B) 變質岩河道礫石露頭位置 (紅色箭頭處)。(C) 變質岩河道礫石露頭近照。

綜觀周遭河流沉積物主要組成是變質岩礫石為主有兩條溪，卑南溪與鹿野溪，鹿野溪距離發現露頭的位置中間隔了卑南溪，因此是鹿野溪之沉積物的機率較低，較大可能是卑南溪之沉積物，亦指示卑南溪過去曾流經此地。

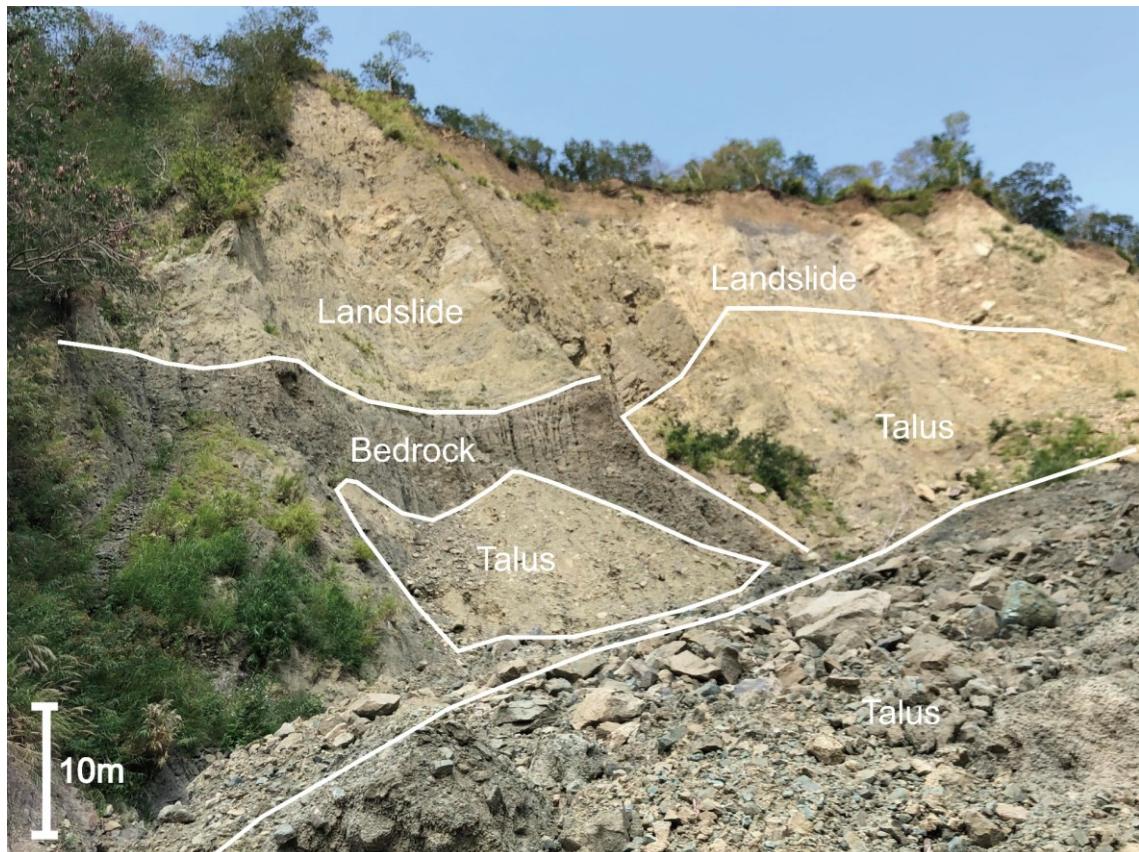
圖 3-21 剖面 D-D'底岩與上覆沉積物交界面之照片。照片向北拍攝。

剖面 D-D' 沿著卑南溪的其中一條支流進行測繪 (圖 3-20)，由於 RTK-GPS 於此條支流內的收訊不良，本研究使用雷射測距儀搭配稜鏡進行河道縱剖面的測量，將雷射測距儀所測量到的河流縱剖面坐標與高程和底岩與上覆沉積物交界面投影在 N80°W 的方向，也就是此條支流的大致流向 (圖 3-11 D-D')。此支流所測量到的底岩與上覆沉積物交界面在剖面 0 到 180 公尺並無觀測到，原因是上覆沉積物已被侵蝕掉；剖面 200 到 360 公尺處，底岩與上覆沉積物交界面於此處所測量的高度約為 170 公尺，整體呈現為一個水平面 (圖 3-21)。野外露頭觀察時，由於交界面露頭上植被覆蓋，並無發現水平河道礫石層出現。

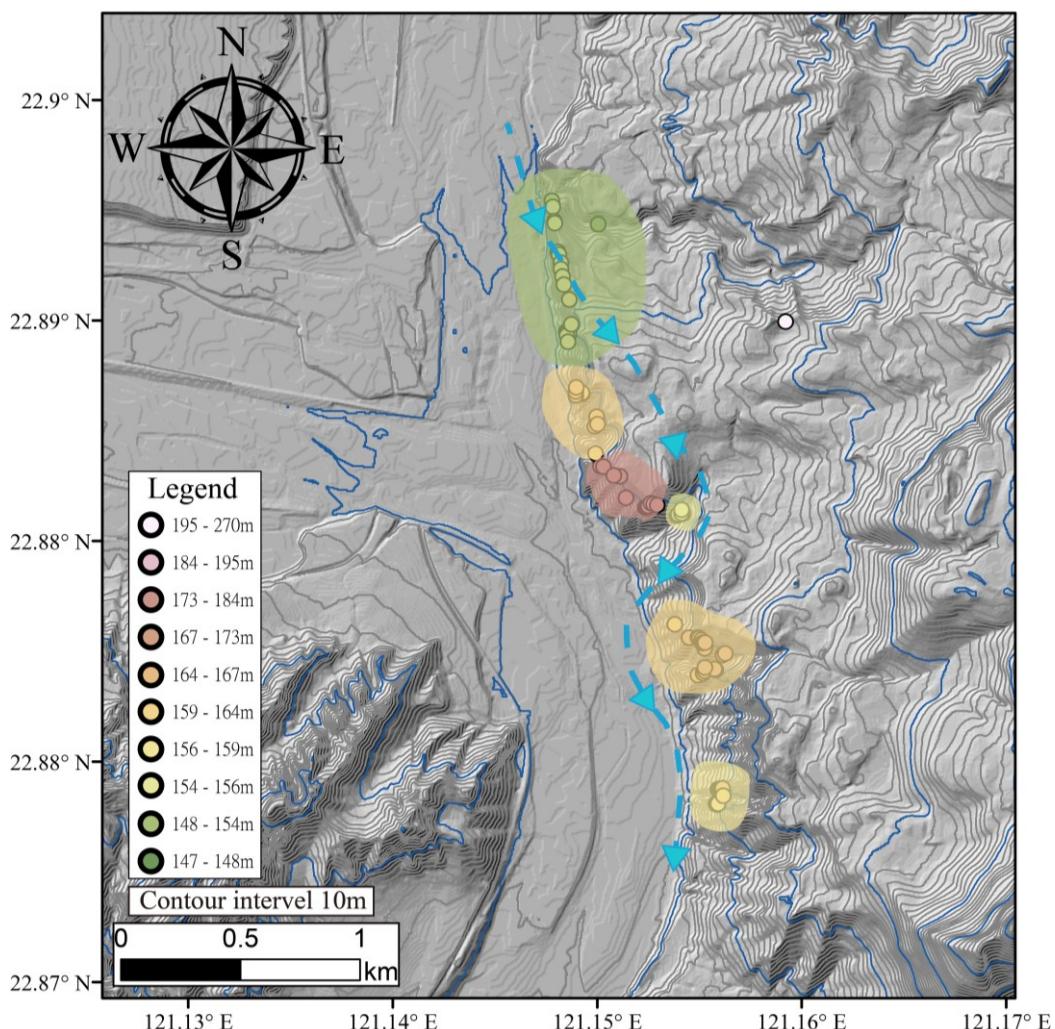
圖 3-25 交界面高程分佈群落。淺綠色區域：147—155 公尺高；淡黃色區域：155—165 公尺高；橘色區域：約 170 公尺高；絳紅色區域：180—195 公尺高；水藍色虛線為古河道過去可能流經的路線。

從所有底岩與上覆沉積物交界面的高程資料來看，可將這些高程分為四個群落（圖 3-25），圖中淺綠色區域的高度約 147 至 155 公尺；淡黃色區域的高度約 155 至 165 公尺，共有兩群；橘色區域的高度約 170 公尺，共有兩群；絳紅色區域的高度約 180 至 195 公尺，僅在鹿野溪匯流口正東方向。將同高度的底岩交界面連起來可以發現，在鸞山山崩發生前，此地的古地形並非與現今相同。由剖面 C-C' 所測量的支流內發現的變質岩顆粒河道礫石與測量到的高度，筆者認為測量到最低高度的淺綠色區域為過去卑南溪的古河道，古卑南溪河道沿著圖 3-25 中水藍色虛線向南流，並非沿著現今卑南溪河道幾乎筆直地流向南方的位置。

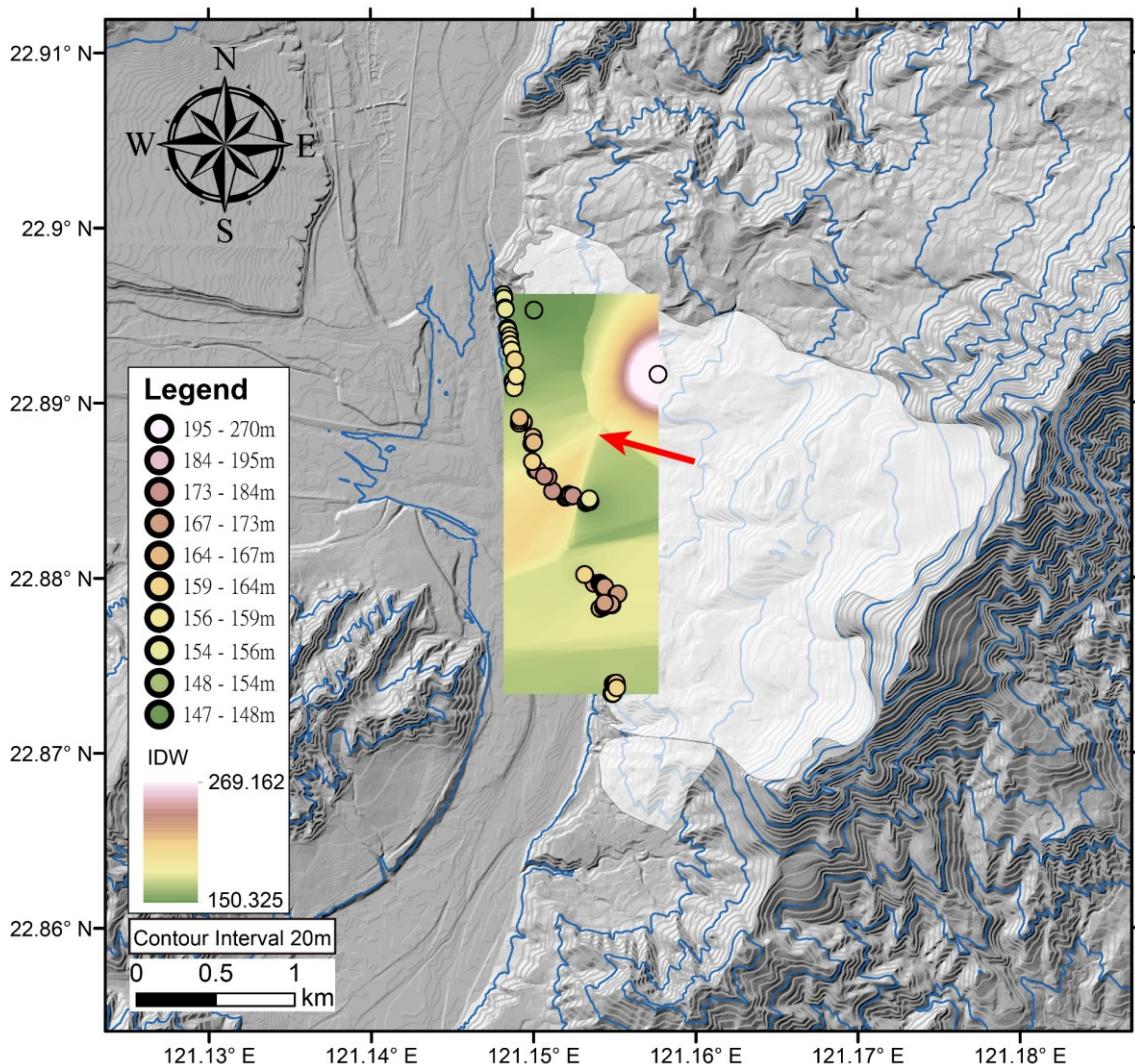
圖 4-1 反距離權重內插法之底岩交界面高度分布圖。

將底岩交界面之高度資料點進行反距離權重內插運算後，得到的結果如圖 4-1。從圖中可觀察到在紅色箭頭的位置（約  $121.154^{\circ}\text{E}$ 、 $22.888^{\circ}\text{N}$ ），黃色的地形高區將南北兩區綠色的地形低區分隔開來。根據野外露頭的觀察，南邊綠色的低區位置存在一薄層水平排列的變質岩河道礫石（圖 3-19，頁 42），而此指示著過去卑南溪河道曾經流過的位置。但是經過反距離權重內插後的高度分布圖卻顯示此變質岩河道礫石之位置為一封閉的低窪地，並無法將此低窪地與北方卑南溪河道連結在一起，故此底岩交界面之高度內插分布圖與真實情況有所差距。本研究推測造成此情況的可能為高度資料主要分布於西側，東側資料過於缺乏，而資料分布的不均一性，進而使得內插估計較不合理。

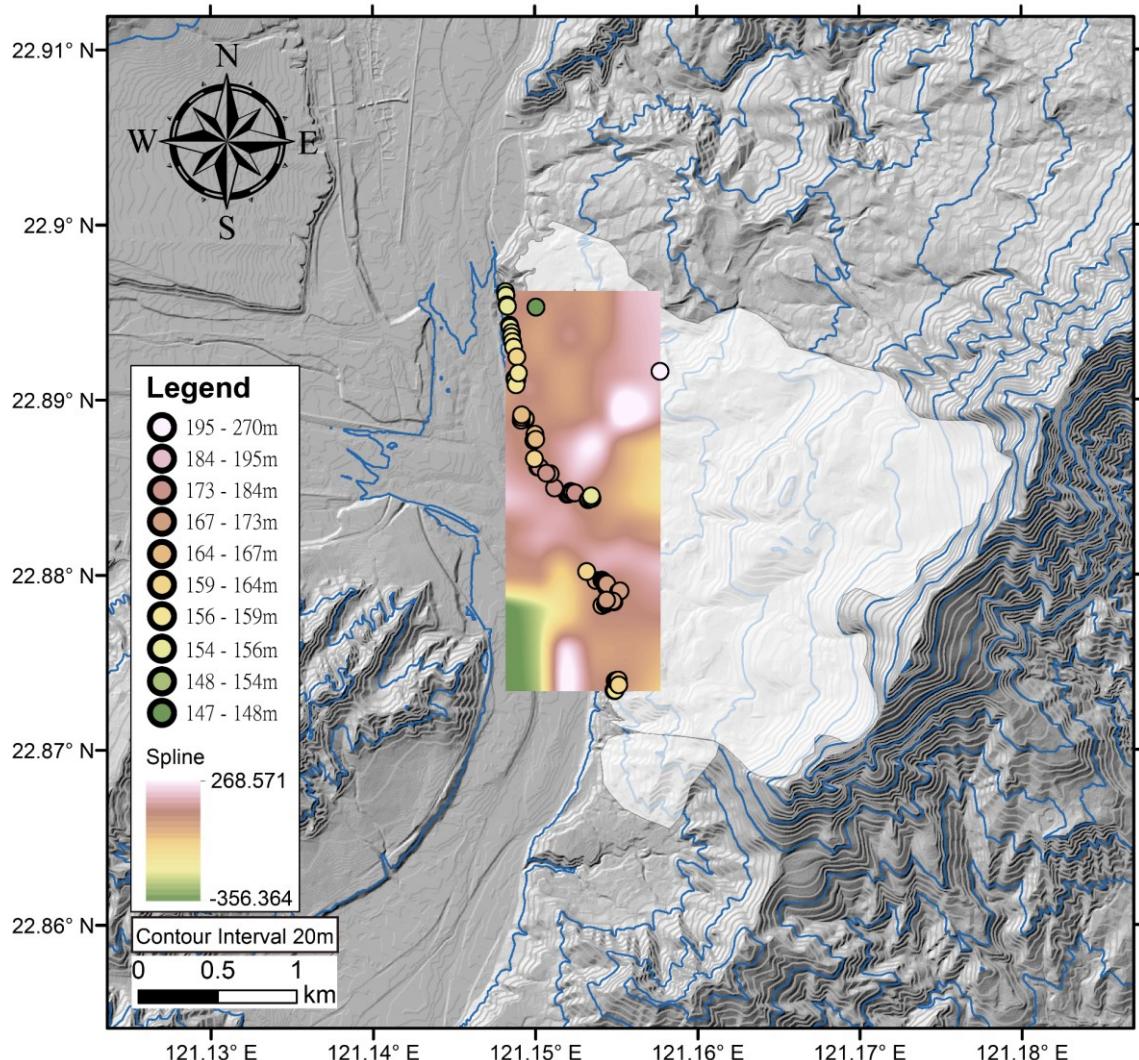
圖 4-2 曲規線內插法之底岩交界面高度分布圖。

將底岩交界面之高度資料點進行曲規線內插運算後，得到的結果如圖 4-2。從圖中可觀察到經過內插的數值分布從 424m 到 -356m，而此內插出來的估計值部分區域比現今的地形面低上許多，甚至低於海平面。之所以造成如此異常之分布，是因為曲規線內插法是利用曲線將各資料點進行擬合，生成一個恰好經過所有資料點的平滑表面，如此這種方法較適用於逐漸變化的曲面，而本研究之高度資料在短距離內的高差可達數十公尺，使得擬合的曲線為了使之變的平滑產生與現實差異頗大的估計值。因此，曲規線內插法底岩交界面之高度內插分布圖與真實情況並不符合。

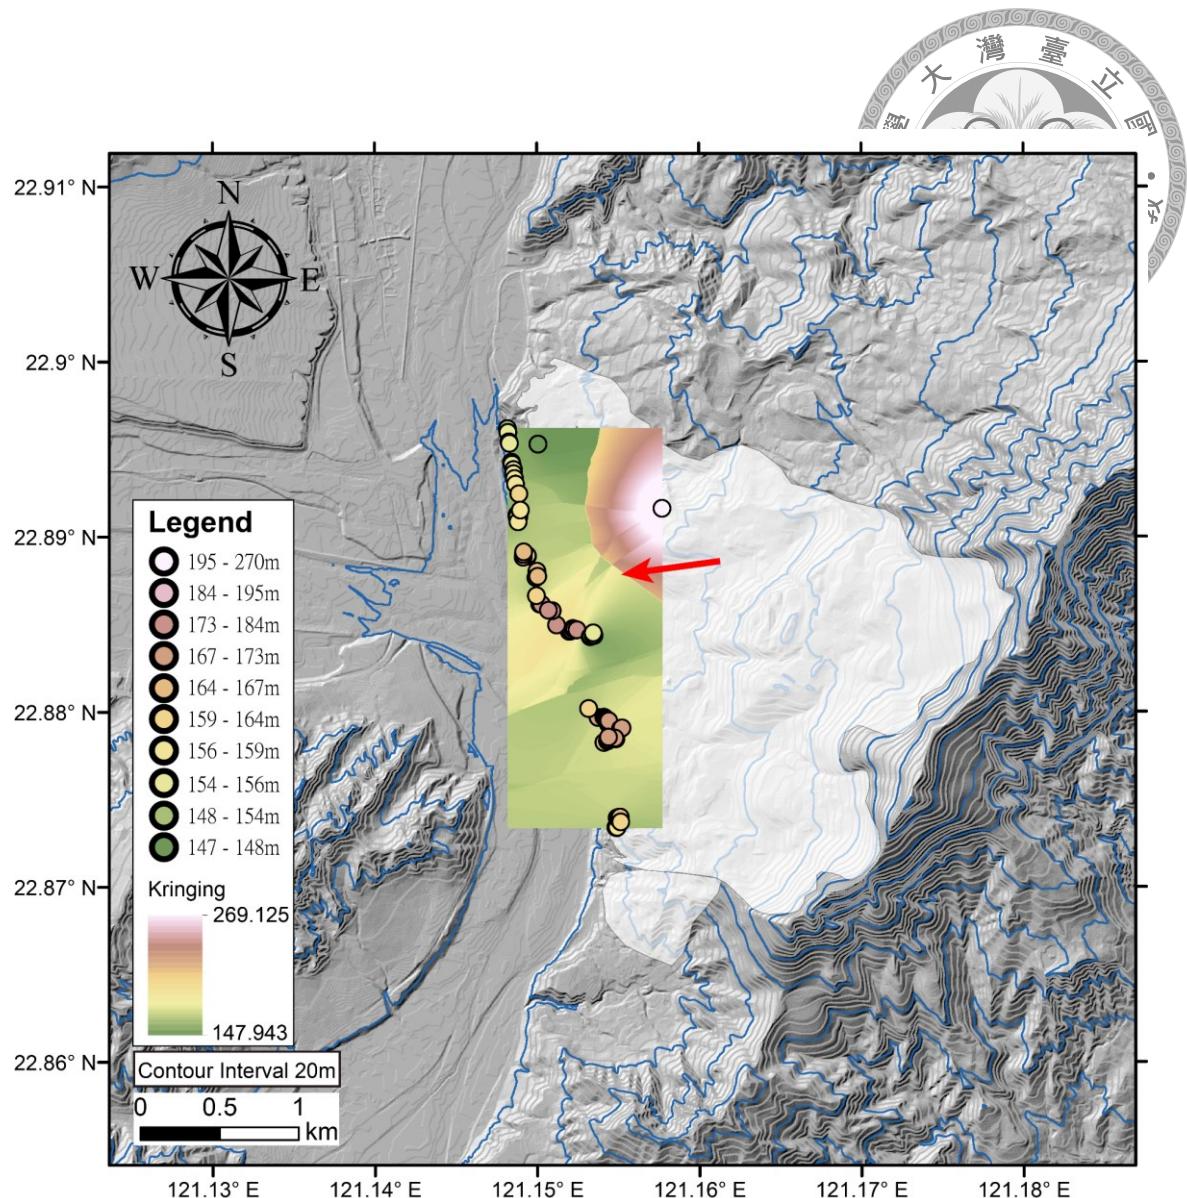
圖 4-4 克利金內插法之底岩交界面高度分布圖。

除了曲規線內插法與野外觀察差異極大外，其餘幾種內插方法皆顯示在海岸山脈內部存在一地形低區，只有分布位置有所不同，但本研究推論此地形低區為卑南溪的古河道，且繞過鹿野溪匯流口東側之地形高區。將這幾種內插方法相互比較之下，反距離權重內插法和自然鄰域內插法的內插結果與野外露頭觀察有較大的差異，雖然克利金內插法的內插結果也存在一些不符現實的情況，但比起其他方法此結果相對較為可信，且大致符合野外觀察。因此，本研究推測克利金內插法所估算之底岩交界面高度分布圖最為接近鸞山山崩發生前的古地形面。

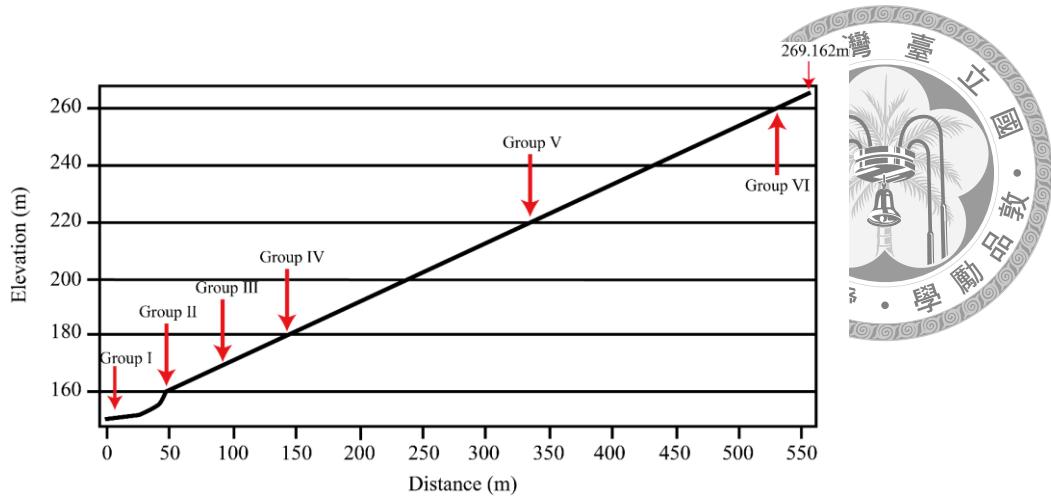
圖 4-9 古河道東岸高程修正點設置示意圖。設定依據坡度  $10^{\circ}$  到  $14^{\circ}$  進行線性內插各個高度的高度修正點位置。

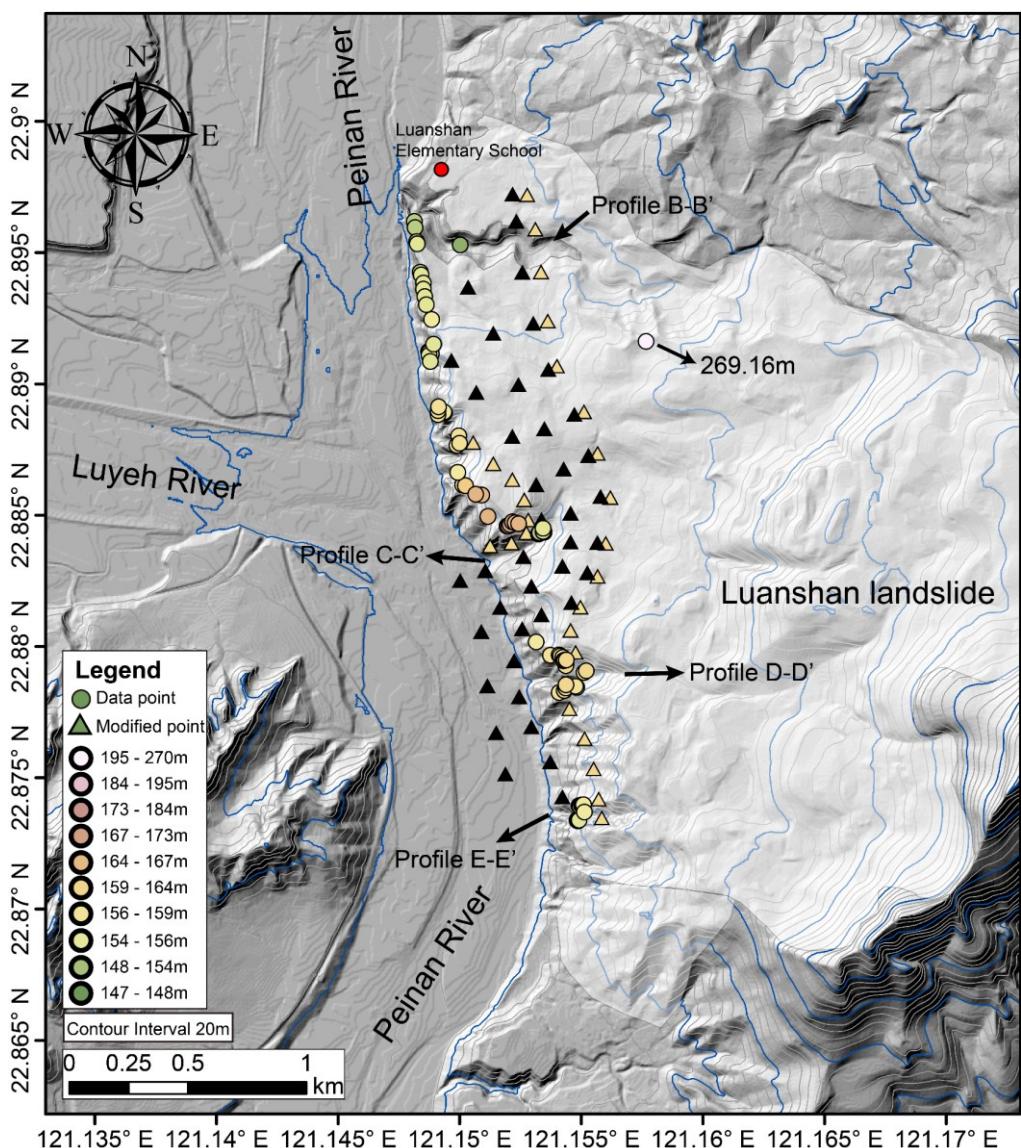
圖 4-10 Group III 之古河道邊坡高程修正點設定。Group III 如圖中淡黃色三角形所示，而黑色三角形為 Group I~II，圓點為野外測量點。

Group III 設定為較 Group II 高約 10 公尺的邊坡，高度設定從上游至下游皆為 170 公尺（圖 4-10），古河道西側設定位置參考 170 公尺高左右的野外測量資料，東側則依據上述約  $10^{\circ}$  到  $14^{\circ}$  之斜面進行線性內插，以設定其分布位置。而本研究區域內有兩個區域的野外測量底岩高度皆在 170 公尺高左右，分別是古河道西側的鹿野溪匯流口對岸（約  $121.150^{\circ}\text{N}, 22.888^{\circ}\text{E}$  處，剖面 A-A' 的第二階）與東側的剖面 D-D' 所在支流內。因在剖面 D-D' 所在支流測量到的底岩交界面高度約為 170 公尺，為了使設定的高程修正點符合野外觀察，故本研究將下游的高程修正點也設定為 170 公尺高，與上游同高，較 Group II 高出 10 到 20 公尺。Group IV 的高度設定從上游至下游較 Group III 高 10 公尺，為 180 公尺（圖 4-11），古河道西側位置設定參考 180 公尺高左右的野外測量資料，東側依據上述之線性內插結果設置。而本研究的野外測量高度資料於 180 公尺高左右的區域為古河道西側的鹿野溪匯流口對岸（約  $121.150^{\circ}\text{N}, 22.888^{\circ}\text{E}$  處，剖面 A-A' 的最高一階）與剖面 C-C' 所在支流內。

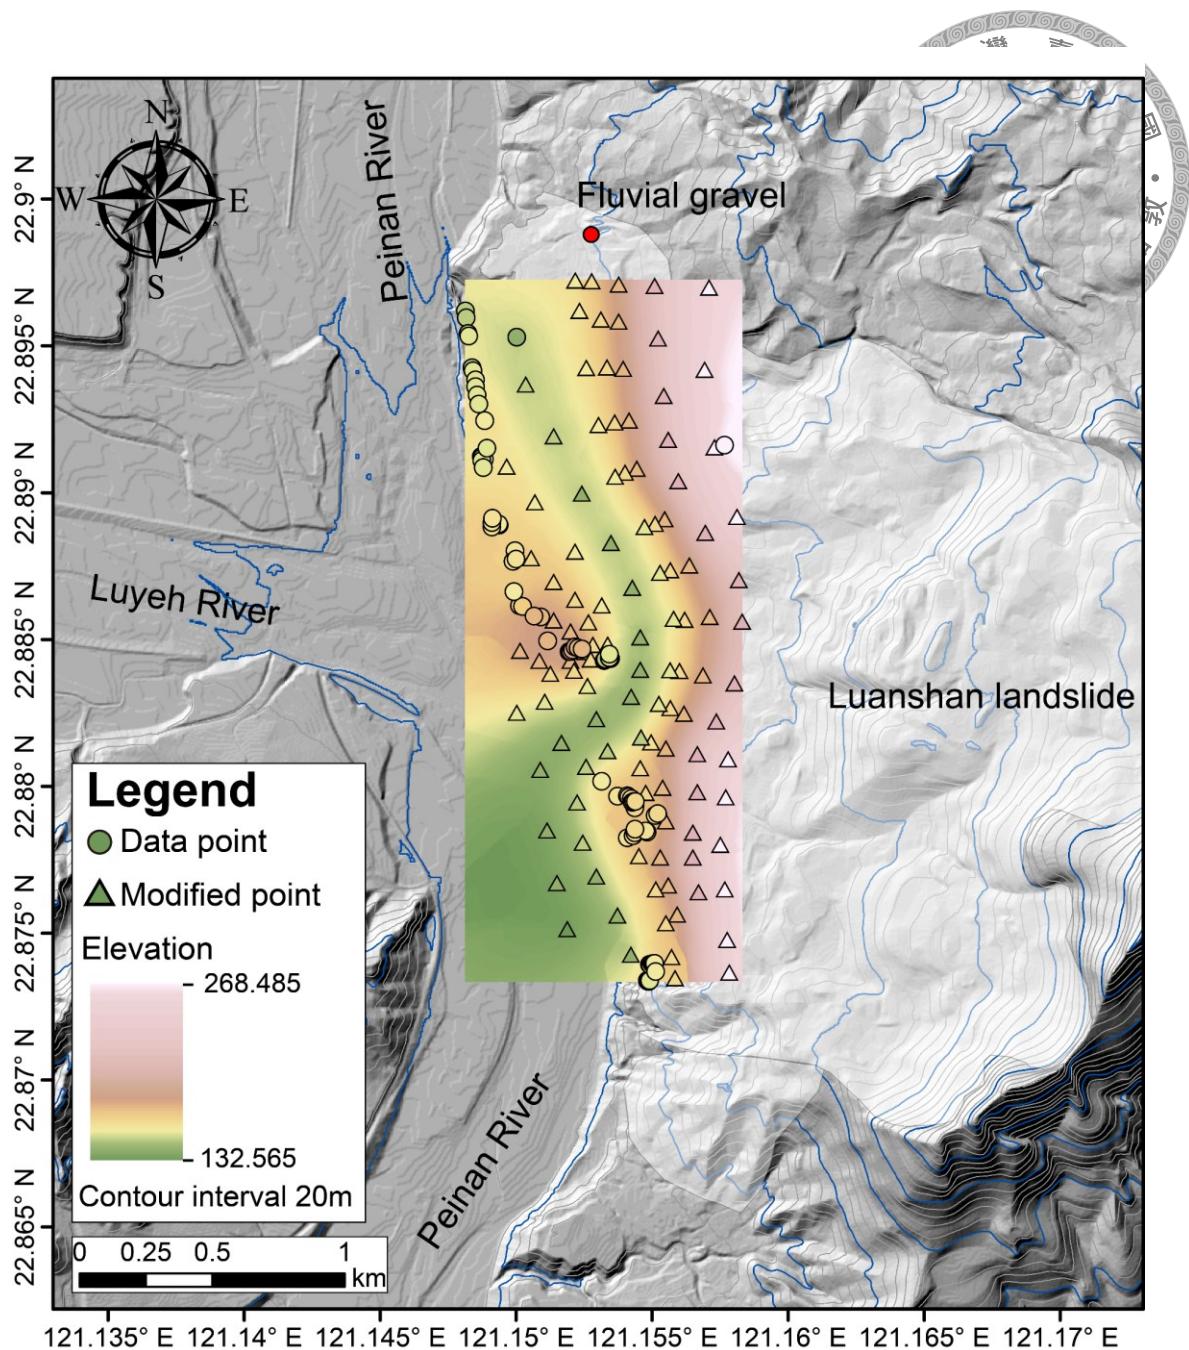
圖 4-14 山崩未發生前之古地形面推測結果。以野外測量資料與高程修正點進行

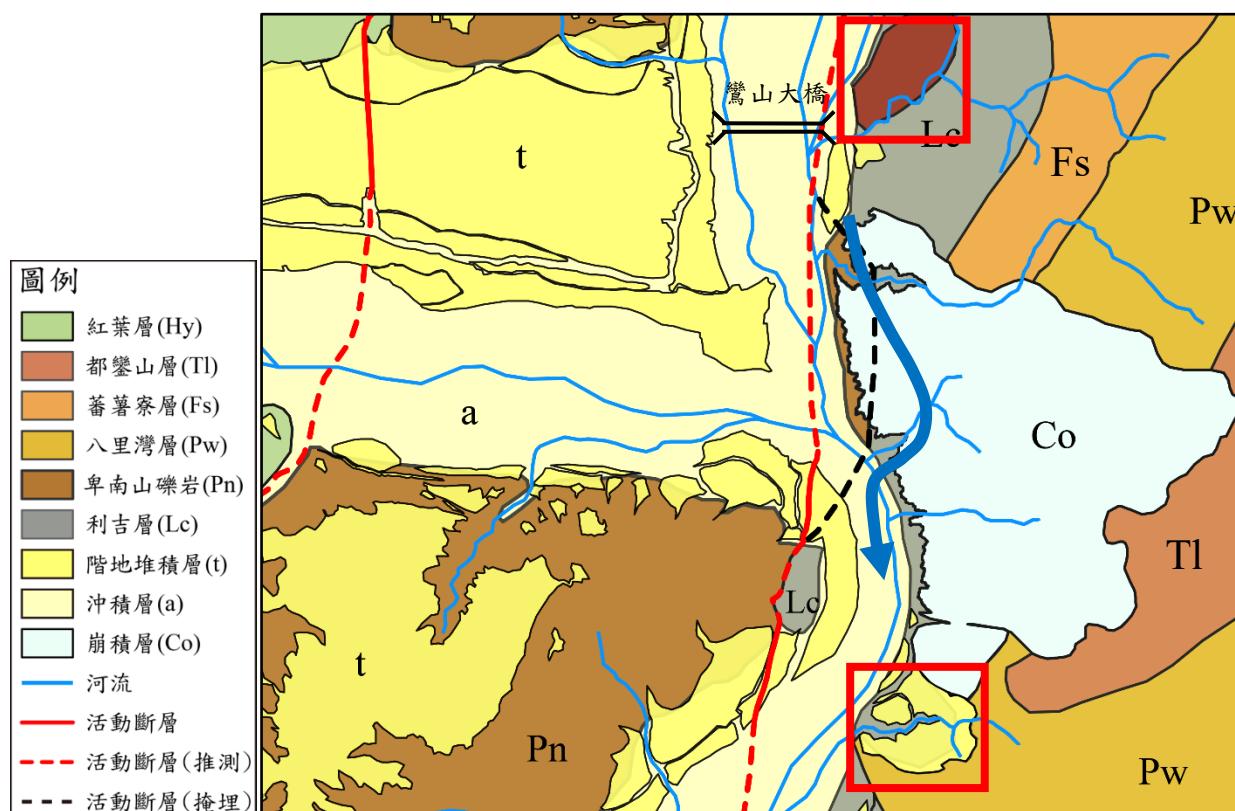
圖 5-1 卑南溪古河道與鸞山地區地質圖。深藍色箭頭為本研究發現之卑南溪古河道於現今地質圖上所分布之位置；北側之紅色方框為利吉層之安山岩外來岩塊，南側之紅色方框為阿幫安階地。

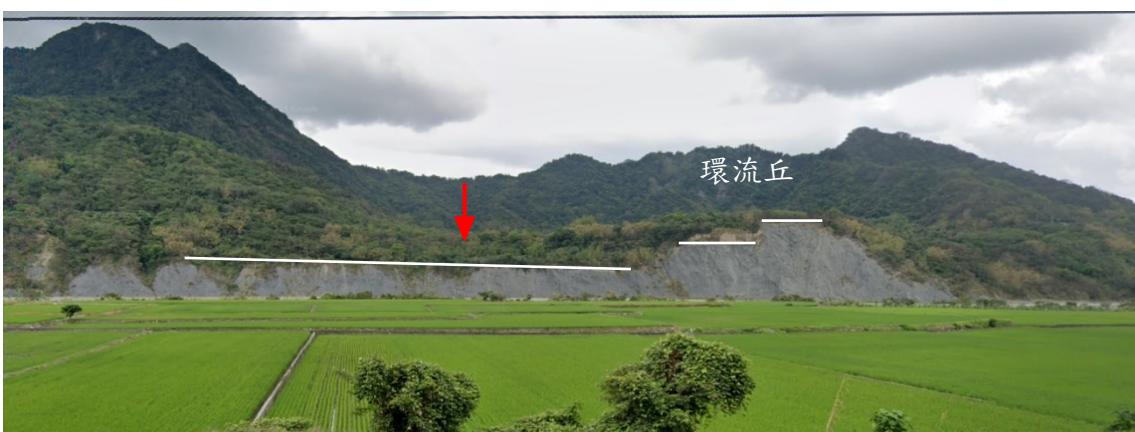
圖 5-3 阿幫安階地照片。紅色箭頭為古河道流入階地的位置。白色長條為阿幫安之三階河階，由高至低可分別對應至紀權宵（2007）描述之 FT2、FT3 與 FT5。照片於卑南溪西岸向東拍攝。

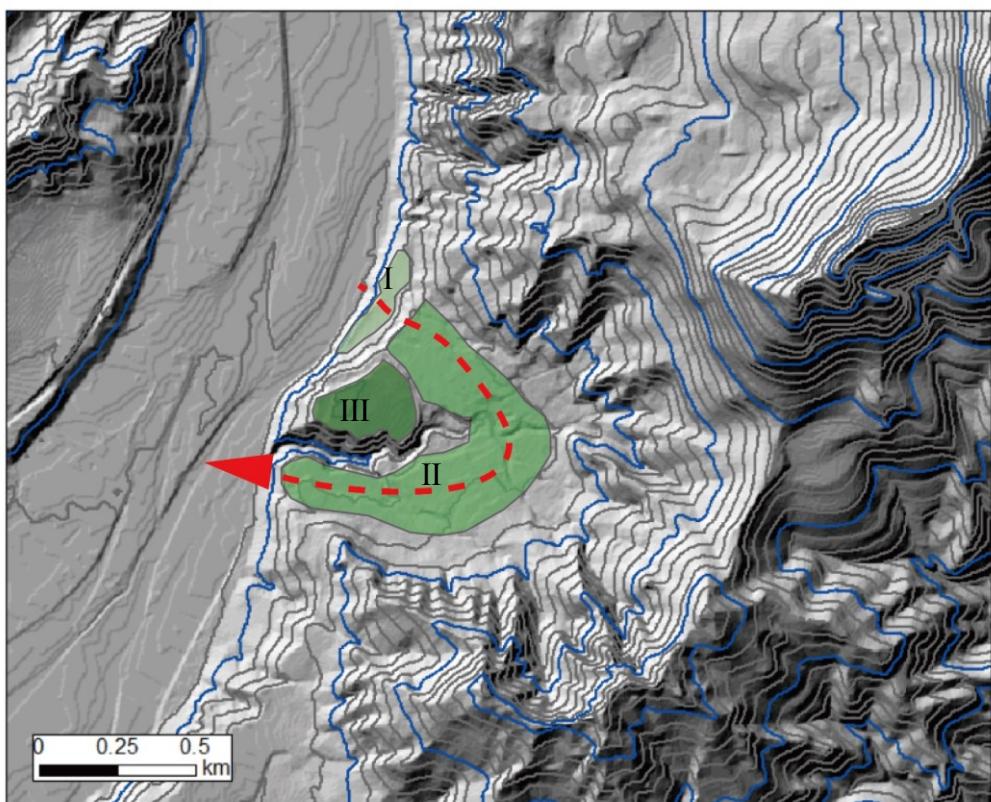
圖 5-4 阿幫安階地分布圖。阿幫安階地三階的高度可對應至圖 5-3 三階，III為最高、I 為最低。紅色箭頭為過去卑南溪之流向。

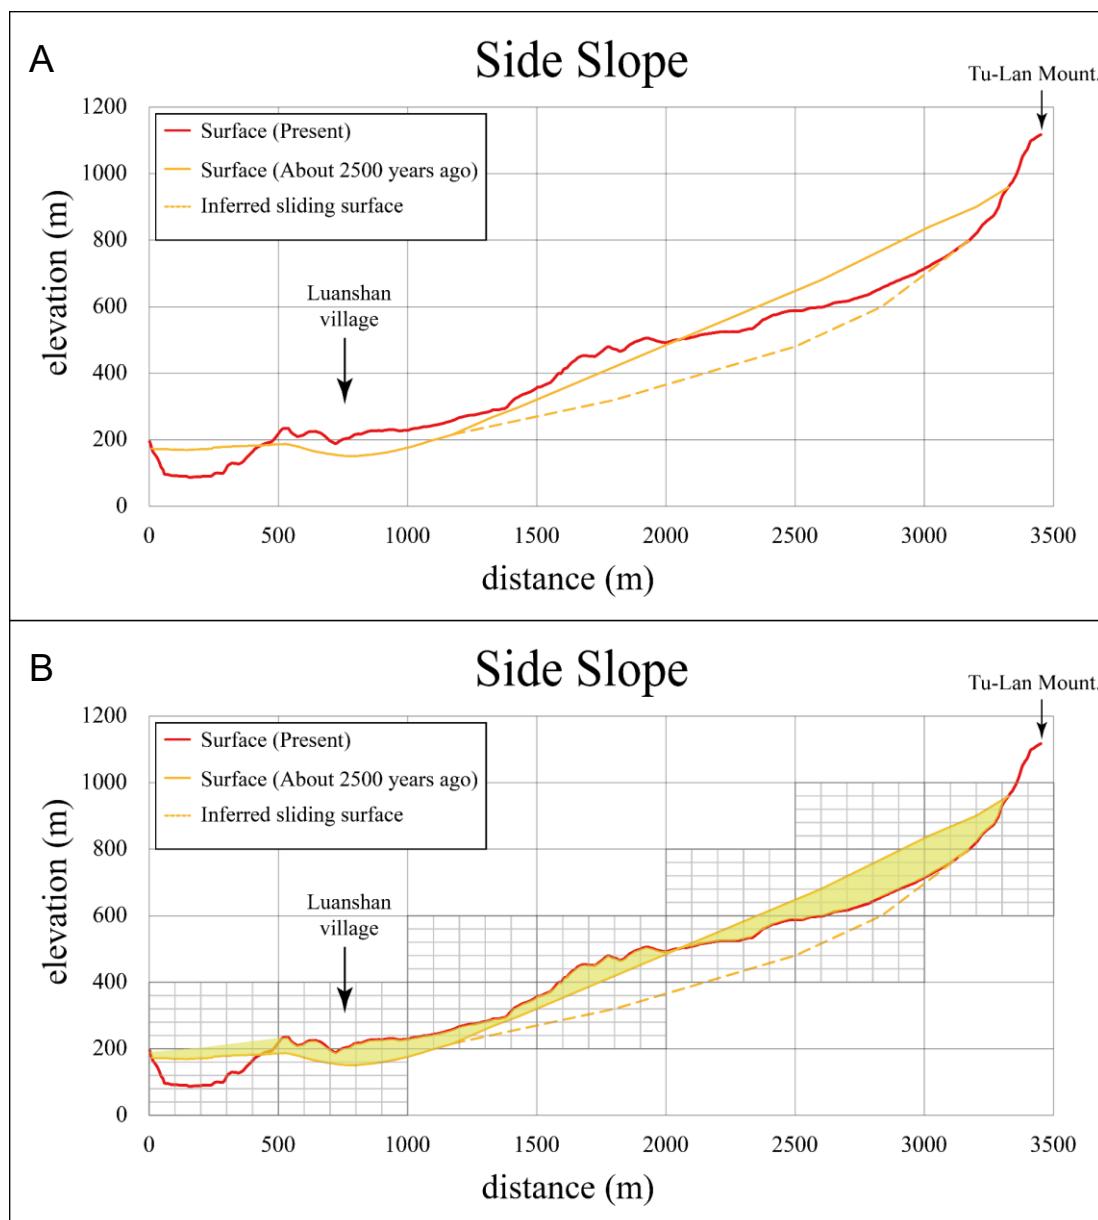
圖 5-7 山崩發生前與現今地形面之比較。(A) 山崩發生前的邊坡與滑動面與現今的地形面。(B) 利用網格大致計算使山崩崩落與堆積面積相等。

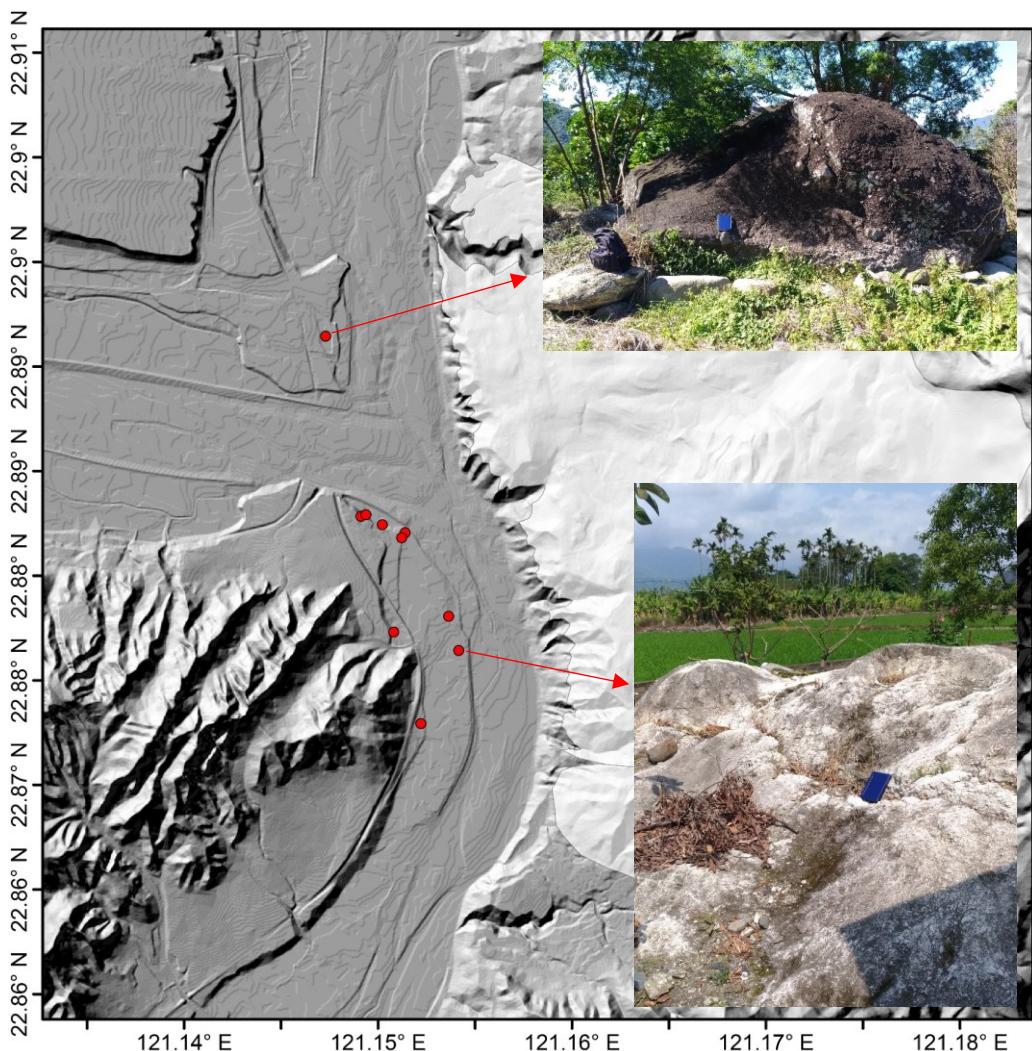
圖 5-9 卑南溪西岸凝灰岩巨礫分布圖。紅點為凝灰岩巨礫分布位置。

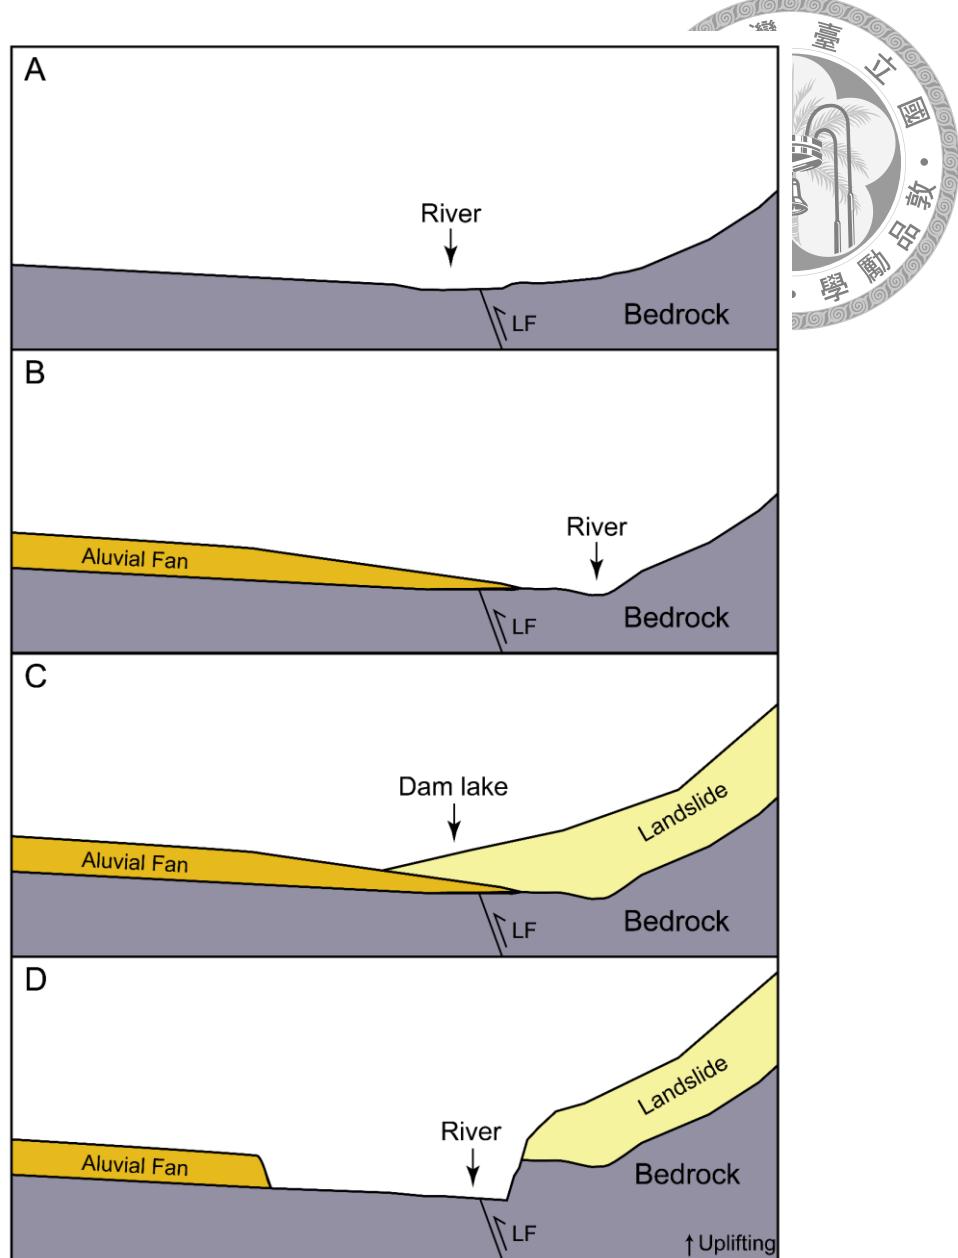
圖 5-10 卑南溪外成峽谷形成機制。LF 為利吉斷層。
