碩士論文

Master Thesis

臺東鹿野地區河流地形作用與山崩事件之交互影響

The interaction between fluvial processes and landslide  
events in Luyeh area, Taitung

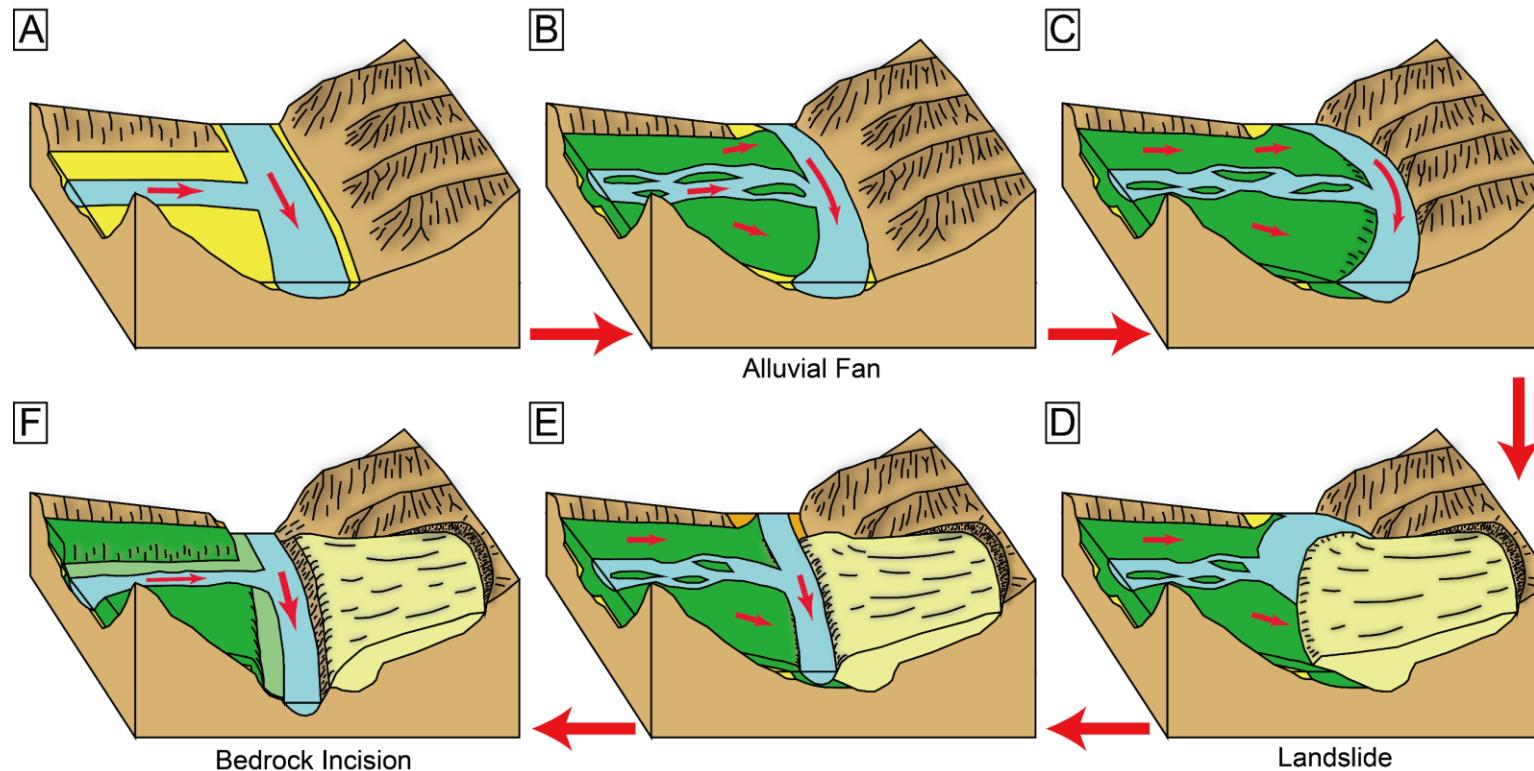
圖 5-11 卑南溪河流地形循環之示意圖。 (A) 河流未受到支流沖積扇的影響。(B) 支流鹿野溪大規模沖積扇發育時沉積物湧入主流河道。(C) 大量的沉積物使得主流河道不斷向東遷徙，並侵蝕邊坡。(D) 山崩發生並淹沒河道，並於上游形成堰塞湖。(E) 河流於山崩前緣下切，並形成外成峽谷。(F) 由於構造的抬升，使得河流不斷地下切底岩河谷，形成現今的地貌。

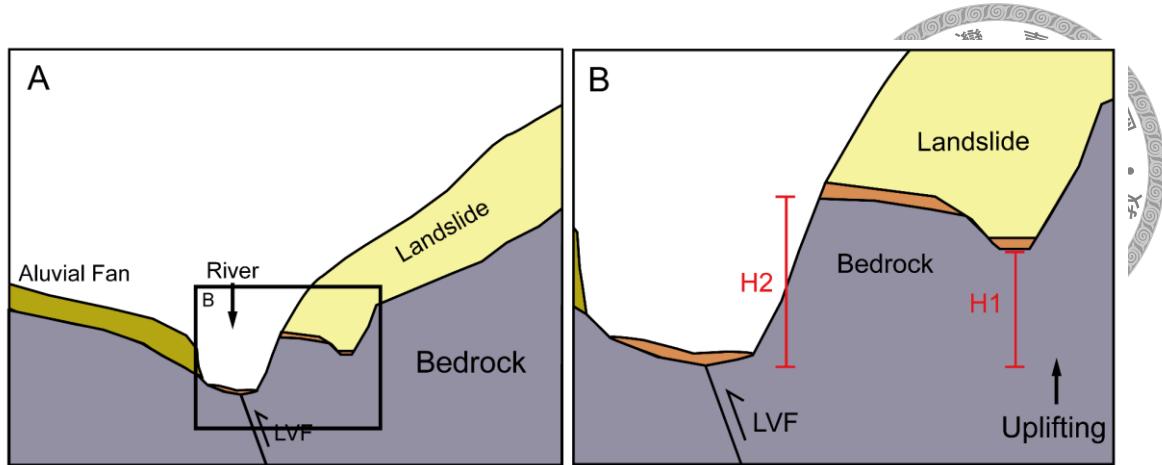
圖 5-13 估算河流下切速率示意圖。 (A) 鬱山地區外成峽谷之示意圖。(B) 外成峽谷放大示意圖。H1 為古河道與現生河道的高差。H2 為河階與現生河道的高差。
