Master Thesis

應用熱影像辨識技術於十三溝面磚

劣化診斷基準之研究

Diagnosis of The Thirteen-ditches Tile Deterioration

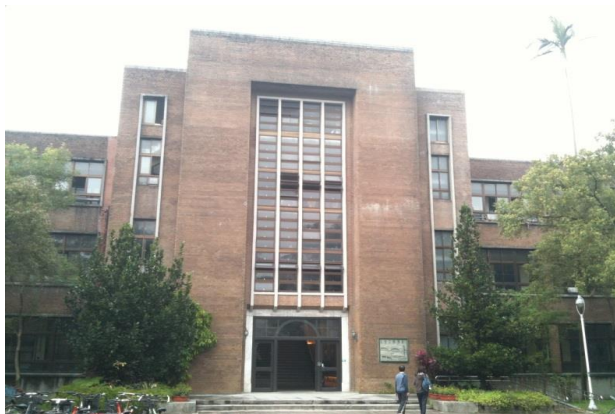
圖 1-3 臺灣大學土木大樓，外牆 13 溝面磚嚴重剝落，恐危及師生安全（2012）

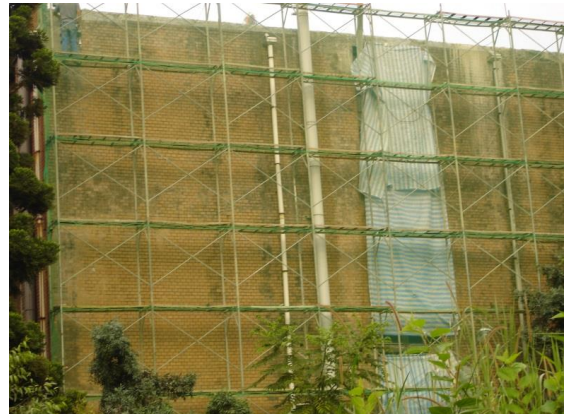
圖 1-4 臺灣大學森林館，外牆 13 溝面磚嚴重剝落，恐危及師生安全（2015）
