碩士論文

National Taiwan University

木質生態工程之劣化；植物復育及環境效益之探討

The Study on Deterioration, Vegetation Restoration,
and Environment Efficiency of Wooden Eco-Engineering

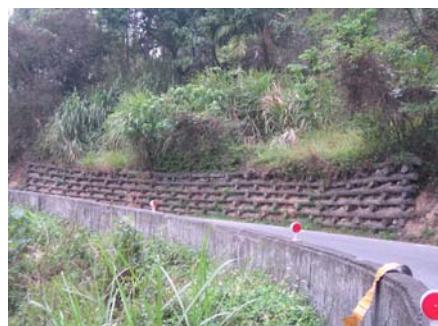
圖 8. 傳統框架工法之擋土牆
Fig.8 The wooden retaining wall constructed by traditional method

傳統框架工法所建設的工程圖片可參考下圖 8 及圖 9 所示，其中圖 8 為台 16 線上編號 2 之擋土牆。

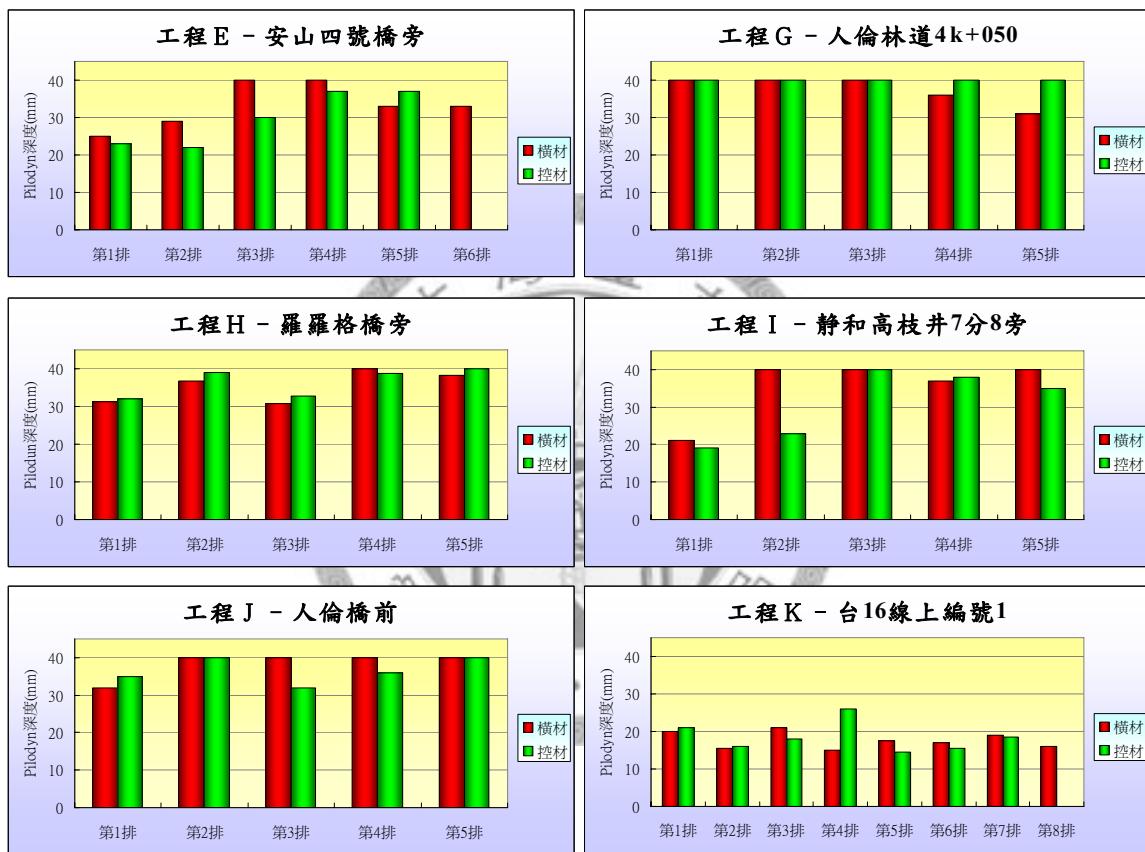
圖 19. 水保局建造之木格框壩體木材腐朽狀況圖(一)

前述之 18 座由水保局所建造的木格框擋土牆工程中，本實驗有使用木材腐朽測試器 Pilodyn 調查表面腐朽狀況的工程共有 6 座，分別是工程編號 E、工程 G、工程 H、工程 I、工程 J 及工程 K。其中除了工程 H 是調查左、中、右三部分再平均、以及工程 K 是調查左右兩部分再取平均，其餘皆是選取中段部分進行調查。

但再行深入探討，會發現造成實驗誤差的原因還有很多。除了環境因子以外，工程本身的材料變異就很大；又進行 Pilodyn 試驗的對象為抽樣而得，加上 Pilodyn 只能檢測木材表面腐朽，腐朽最大值僅能以 40 mm 計，若超過 40 mm 也只能當作 40 mm 來處理。加上樣本數少，分析並不算完整，故僅能稍加推測造成此種趨勢的原因。

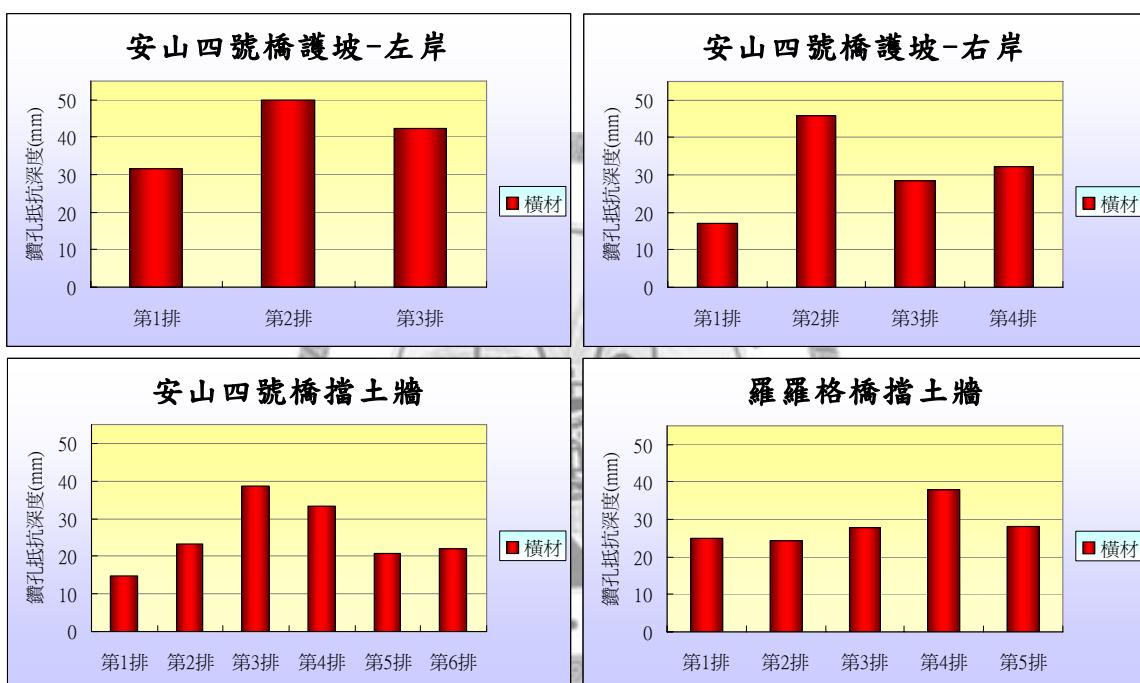
圖 20. 水保局建造之木格框壩體木材腐朽狀況圖(二)

研究以上數圖，似乎並無觀察到明顯的腐朽趨勢，但可發現大致上都是位於中間的材料腐朽深度較大。並且，將縱座標調整為相同尺寸，可發現安山四號橋左岸的腐朽深度最大。對照擋土牆現場狀況來看，四號橋左岸因為建於溪流旁邊，正好有水流經，應是含水率較高之處，故推測含水率的多寡對於木材的腐朽狀況也有影響。

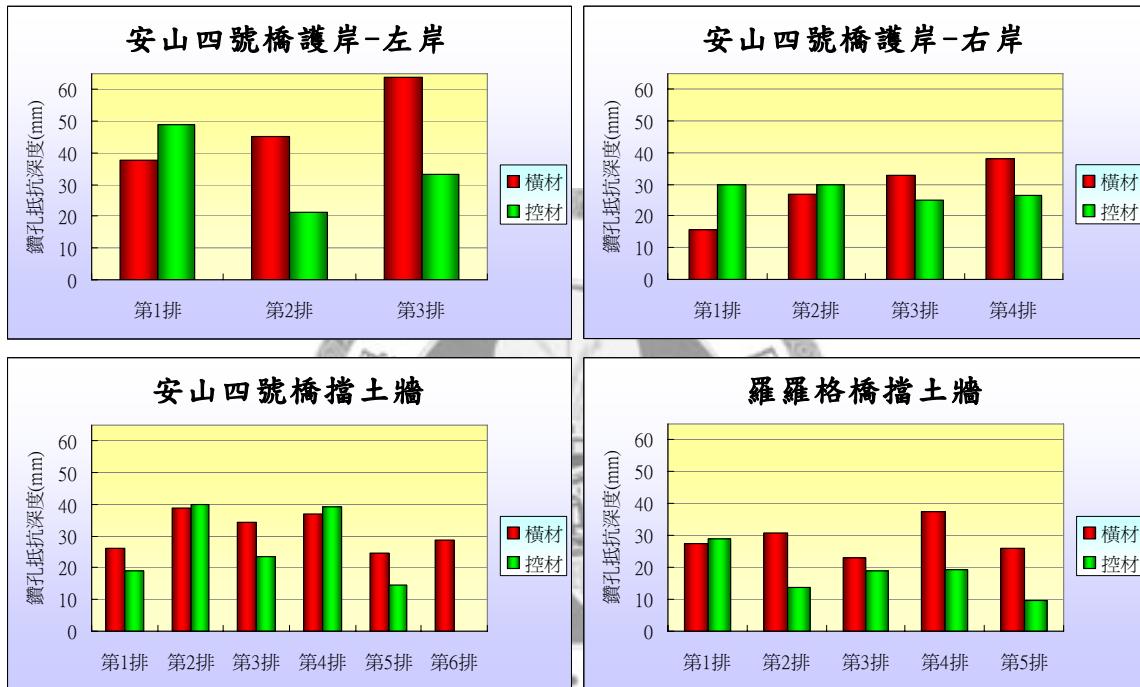
圖 22. 水保局建設之木格框壩體木材腐朽狀況圖(三)

與前一次的調查結果相較，其實腐朽程度大約維持相似的狀況。此外，由圖23可見，控材的鑽孔深度大多較橫材淺，表示控材的木材表面腐朽情況較不嚴重。可能因為鑽取控材時皆是鑽取擋土牆外側部分，木材無直接接觸上面，受土壤含水率的影響較小，但橫材因大約有一半會與土壤接觸，受到土壤含水率及微生物的影響較大，造成橫材的腐朽狀況嚴重，而控材的平均腐朽深度則較淺。

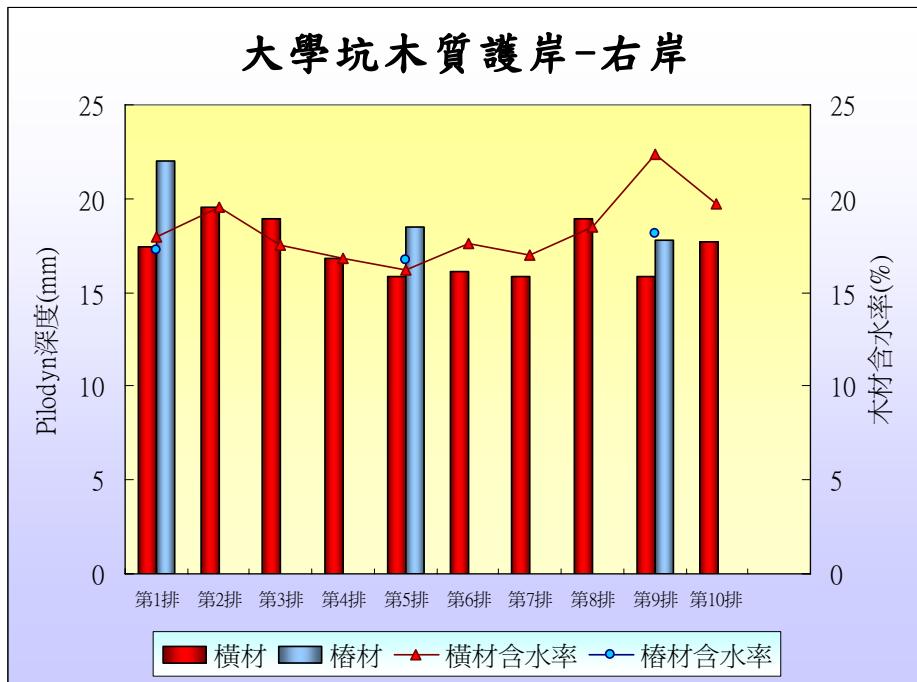
圖 24. 大學坑木質護岸（右岸）之木材腐朽狀況圖
Fig.24 Rottenness of right revetment bank in University Gully

將大學坑兩側的柳杉護岸調查結果製成圖表（參考後圖 24 及圖 25）。可以發現大致呈現右岸的木材 Pilodyn 鑽孔深度較左岸高，對照含水率的曲線來看，也發現右岸的木材含水率的確相較之下比左岸高，推測是因為地理位置影響。並且，對照現實狀況來看，緊鄰右岸的區域即是一片樹林，左岸的旁邊則為草地，兩處所存放的水量應是樹林較高，因此所處環境亦影響了木材的腐朽狀況。

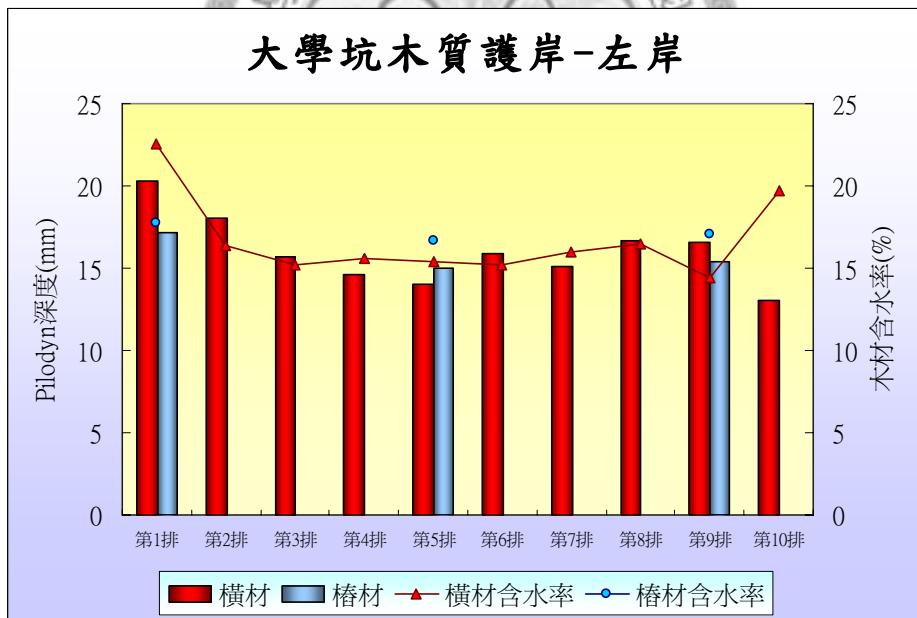
圖 25. 大學坑木質護岸（左岸）木材腐朽狀況圖
Fig.25 Rottenness of left revetment bank in University Gully

另外，以單因子變異數分析 ($\alpha = 0.05$) 檢測是否左右護岸為同群，結果發現兩側的含水率差異不顯著 ($p = 0.772$)，但 Pilodyn 打孔深度卻達極顯著差異水準 ($p = 0.0073$)。表示對於大學坑兩側護岸，在含水率方面並無明顯差異，可視為同一區；但樁材表面腐朽部分卻兩區有所不同；又由之前所列圖表顯示右岸的樁材 Pilodyn 深度較左岸大，推測可能因為右岸旁邊緊鄰樹林，土壤含水率較高而造成木材的腐朽狀況較嚴重。

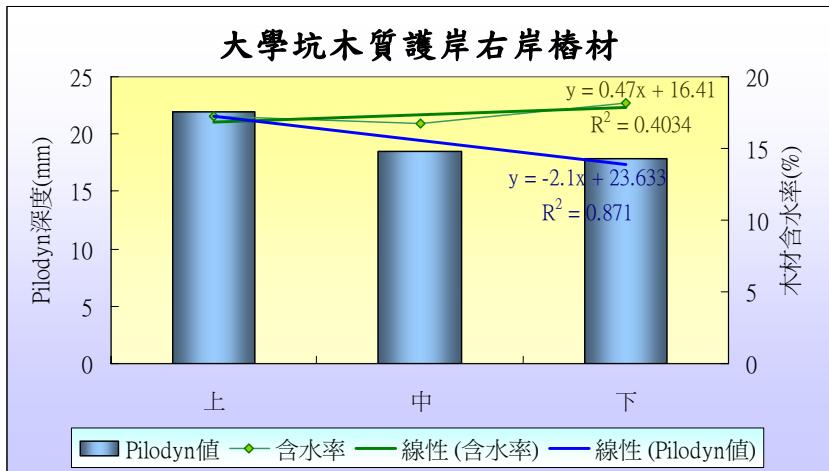
圖 26. 大學坑木質護岸（右岸）樁材木材腐朽狀況圖

從圖 26 及 27 中可發現：的確樁材大致上呈現愈靠近上層，腐朽深度愈大，靠近下層則腐朽深度較淺之趨勢。並且由此 2 圖就可以很明顯看出的確右岸的腐朽深度也較大。

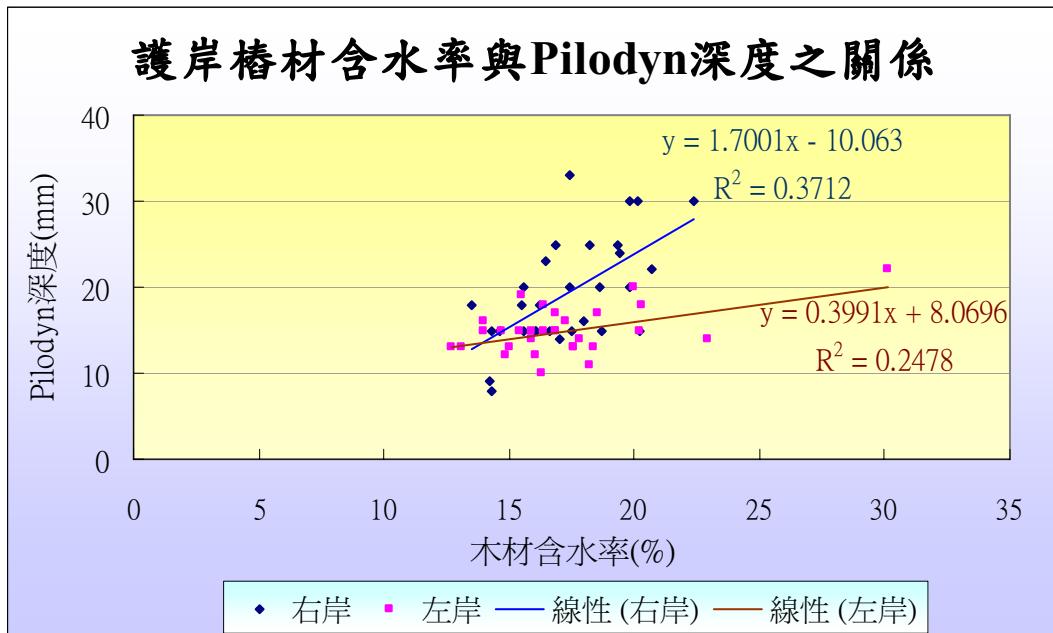
圖 28. 大學坑木格框護岸樁材之含水率與腐朽深度迴歸圖

此外，探討木材含水率的多寡是否亦會影響木材的表面腐朽狀況，本實驗對資料進行迴歸（信賴度 95 %）。結果可發現，無論是大學坑護岸的右岸或左岸，樁材的含水率與 Pilodyn 深度值兩者間皆有顯著關係 ($p\text{-value} < 0.01$)，尤其右岸達極顯著水準。而由線性趨勢線所推算的公式，如圖 28 所示，都呈現隨含水率上升，木材的 Pilodyn 深度也隨之增加的趨勢。顯示木材的含水率亦影響其表面腐朽狀況。

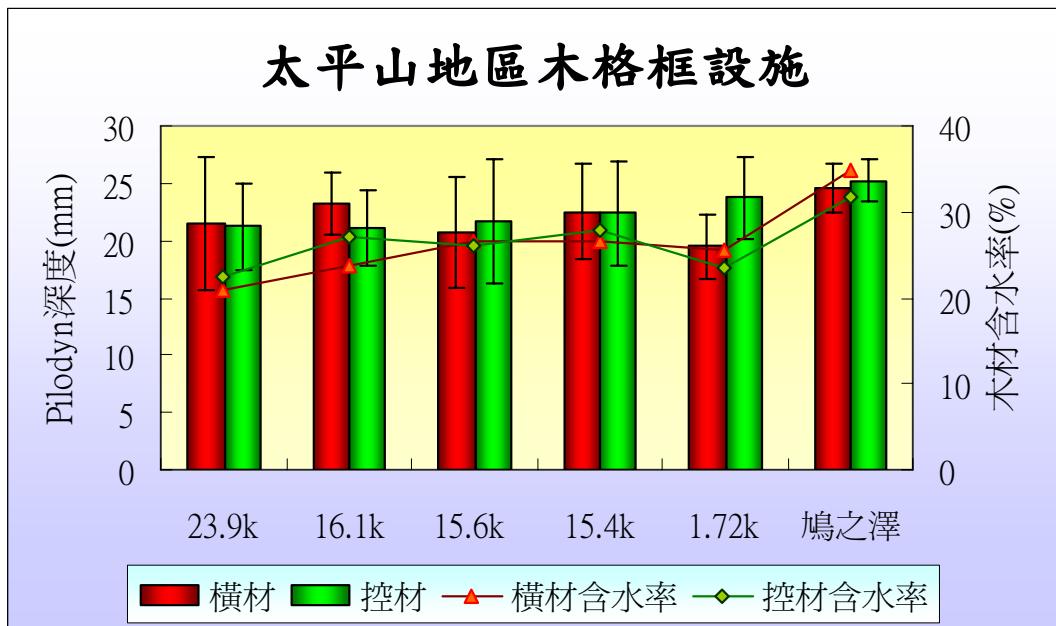
圖 29. 太平山木格框壩體木材表面腐朽狀況圖

將太平山各地點木格框設施的材料平均狀況製作成圖 29，可以發現太平山地區的木材腐朽狀況都不太嚴重，Pilodyn 深度值大約都介於 20-25 mm 之間。且大致上呈現隨著木材含水率愈高，Pilodyn 深度也愈深的趨勢。但經迴歸分析後，木材含水率與 Pilodyn 深度並無顯著相關，顯示太平山地區木質結構物的含水率對其 Pilodyn 打孔深度的影響不大。

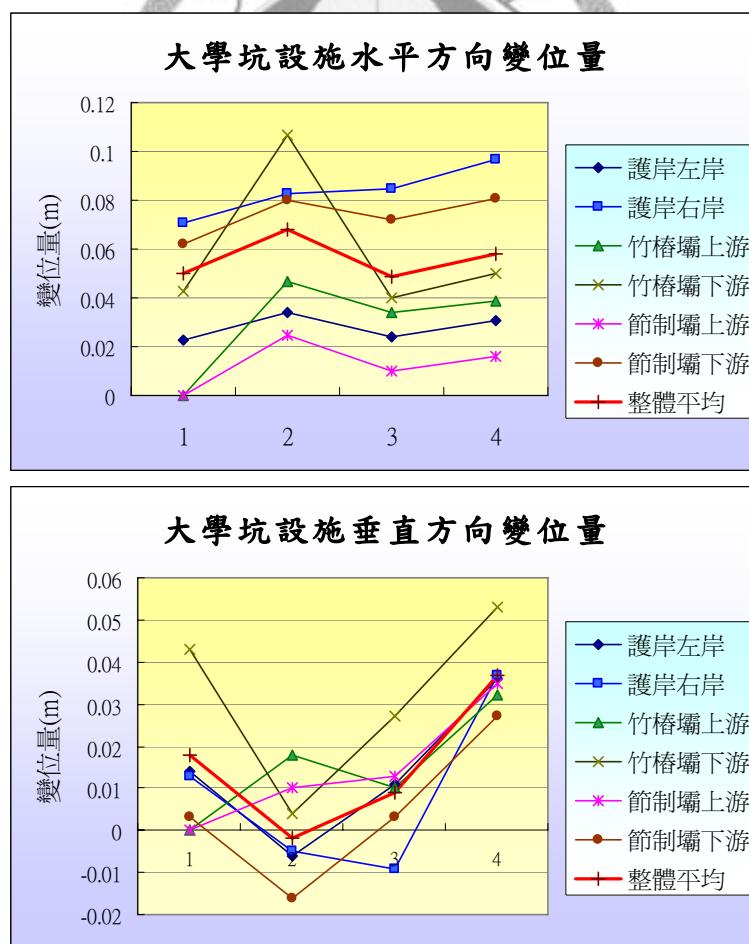
圖 32. 大學坑木質建物接點之平均位移變化量(上圖為水平方向，下圖為垂直方向)
Fig.32 The average displacement of joints at the wooden structures in University Gully
(The top is horizontal direction, and the bottom is vertical direction)

由表 5 可以發現，主要變位發生在護岸右岸和柳杉節制壩下游。前者的位移量從最初的 0.071 m 增加至 0.097 m，後者增加的範圍則從 0.062 m 到 0.081 m。

探討護岸右岸會比左岸有較大位移量的原因，可能是之前提到，右岸的後面緊臨著樹林，或許因為林地的土壤壓力，造成右岸的位移量較大。另外，也可能是因为經過的車輛以及遊客的活載重造成護岸左岸位移的反作用力。

儘管經過 2006 年的六九水災、7 月 14 日之碧利斯颱風 (Typhoon Bilis) 及 2007 年 8 月 18 日之聖帕颱風 (Typhoon Sepat) 等數次豪雨及颱風考驗，但溪頭大學坑木質構造物的整體平均位移量大約是 0.05 - 0.06 m，仍在可接受的範圍內。

儘管目前的結果顯示溪頭及太平山地區的變位都在可容許範圍內，但是對於這些木質構造物的位移仍應繼續進行後續之調查測量，以得到更多的評估及分析，確保木質材料在生態工程使用上的實用性。
