碩士論文

失效模式與效應分析應用於

單元式帷幕牆施工風險之探討

Risk Analysis of Unitized Curtain Wall System—  
Application of Failure Mode and Effects Analysis

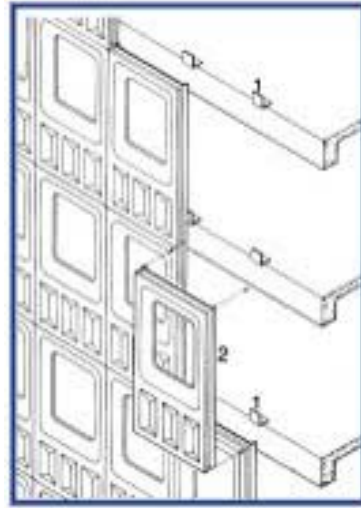
圖 2.3 格版系統【Nashed, 1995】

2·格版系統 (Panel System) (圖 2.3)

本系統提供了整個牆面的造型·格狀的樣式有強烈的垂直及水平韻律，每塊版在工廠整體鑄造，運至工地錨定組合而成帷幕牆。此系統類似單元化系統，所不同者是單元化系統是自許多小零件組合·而格版系統多指單片，版·如預鑄混凝土版(Precast Concrete)或金屬版沖壓而成之單片版。

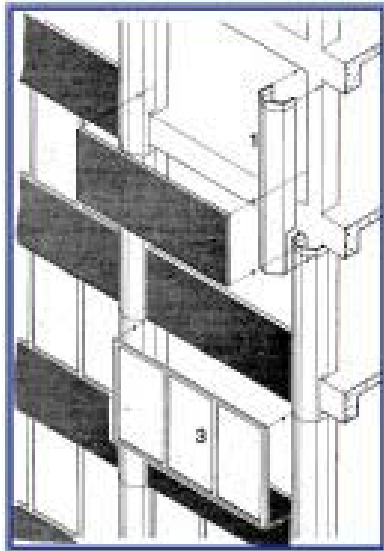
圖 2.4 窗間牆系統【Nashed, 1995】

### 3. 窗間牆系統 (Column Cover And Spandrel System) (圖 2.4)

其施工步驟，首先是裝上固定系統(Anchoring System)，其次是窗間牆 (Spandrel Panel)、柱覆板(Column Cover Panel)，再安裝玻璃(Glazing-infill)：由於安裝之程序簡單，大部份之裝置都在工廠作業，因此品質得以控制。

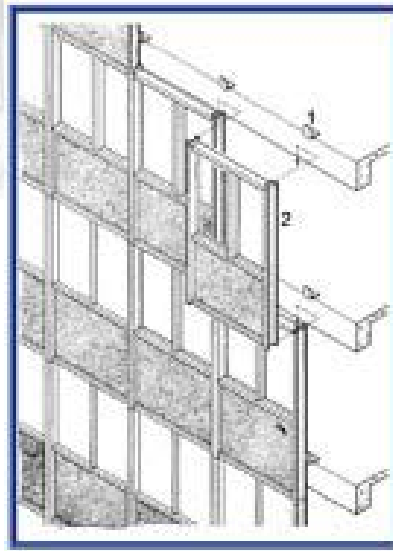
圖 2.5 單元化系統【Nashed, 1995】

### 4. 單元化系統 (Unitized System) (圖 2.5)

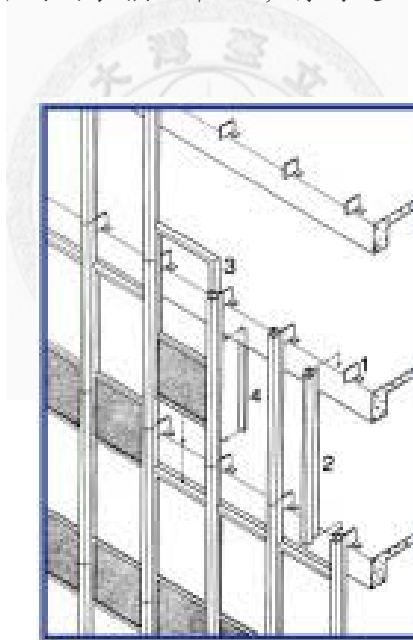
圖 2.6 複合式系統【Nashed, 1995】

#### 5. 複合式系統 (Unit And Mullion System) (圖 2.6)

此系統介於直橫料系統和單元化系統間的一種構法，屬改良的直橫料系統。先錨定兩邊直框，在直框中再安裝預組單元；有時是一層樓高的版片，有時分為裙板和玻璃窗二單元。

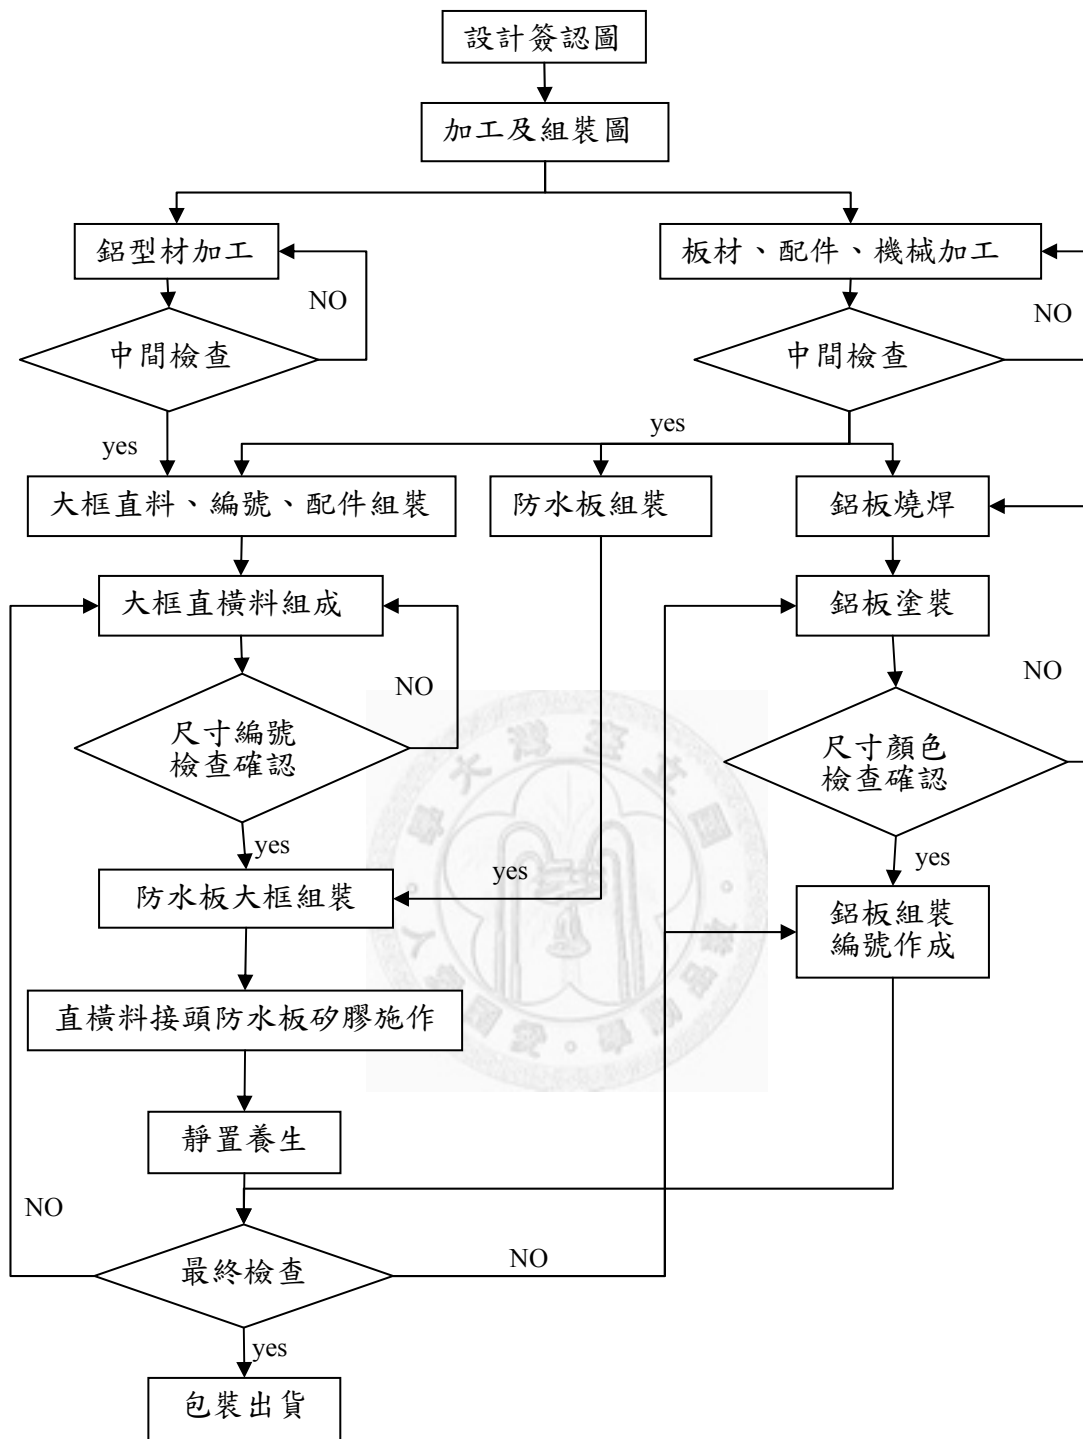
圖 3.1 單元式帷幕牆於工廠製造階段流程圖

單元式帷幕牆從單元版片生產到工地吊裝的整個過程中，施工細節繁複，亦須縝密的規劃，由於單元版片是在工廠預先組裝完成，再利用板車運至工地現場吊裝，所以在工廠加工組裝階段時單元版片的品質也決定了大半，相關安裝時及日後所產生的缺失狀況也與工廠加工組裝階段有極大的相關，參考中華帷幕牆發展協會會刊整理出單元式帷幕牆於工廠製造階段流程圖如圖 3.1，另本研究將其細分為 6 個施工項目如圖 3.2，以下並針對各項施工項目予以說明。

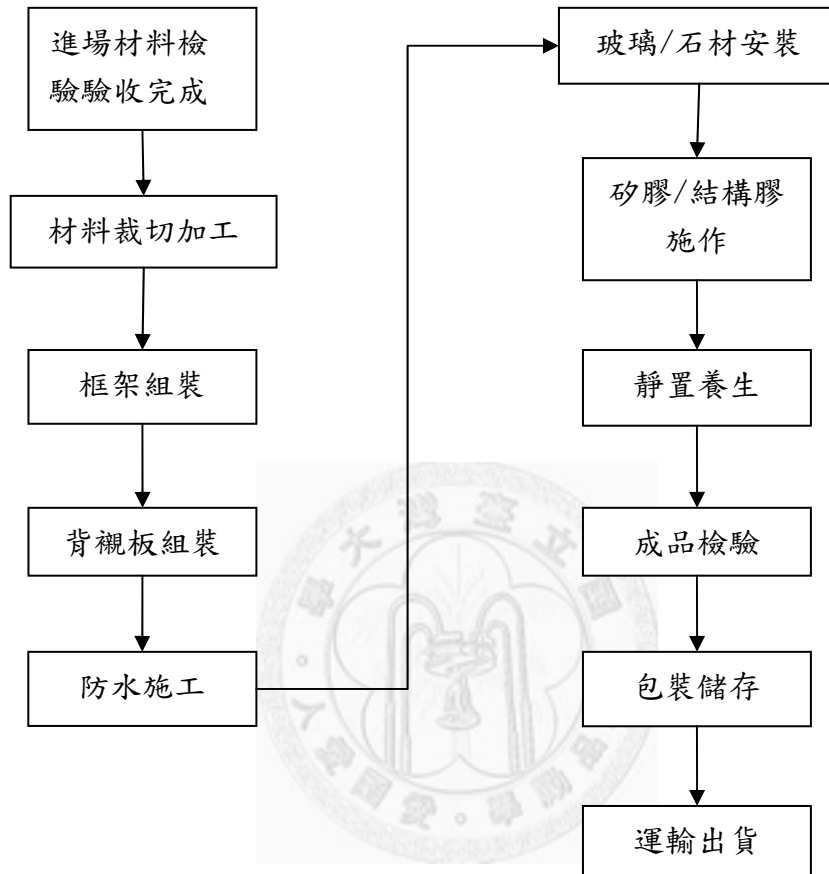
圖 3.2 加工組裝製作階段流程圖(本研究整理)

單元式帷幕牆於工廠製造階段項目可細分為：

5、玻璃及石材安裝

6、包裝與運輸

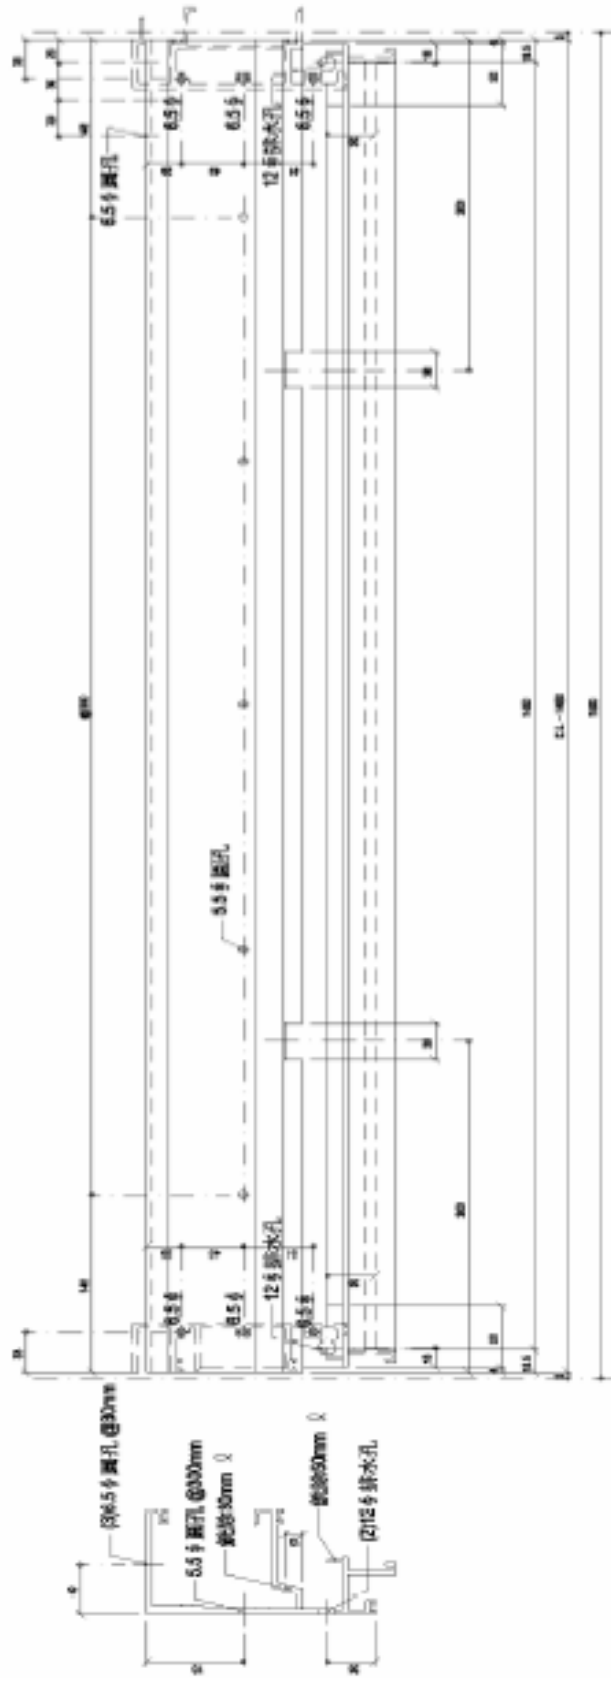
圖 3.5 鋁擠型加工圖(範例)(資料來源：金屬帷幕牆製造技術手冊)

加工圖號	神亞編號	訂辦料號	裝切高度	裝切方式	數量	材質及表面處理
E11A1101	CN-9111A	4680	1490	1/3	3	6063-T5 藍灰, POLYESTER 噴漆 (油膜完)

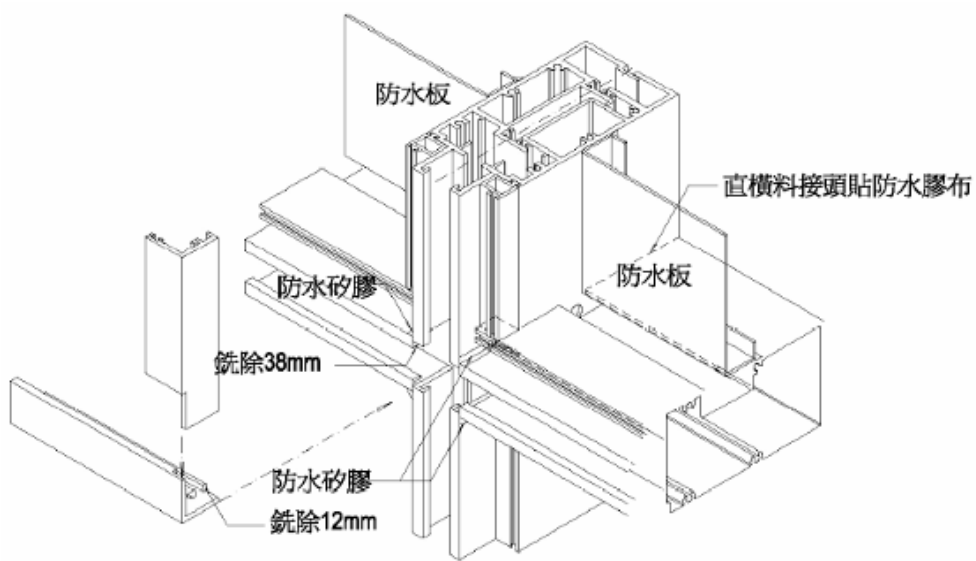
圖 3.9 單元接頭示意圖 (資料來源：金屬帷幕牆製造技術手冊)

直料、中橫料接頭示意圖(接頭防水使用防水膠布)

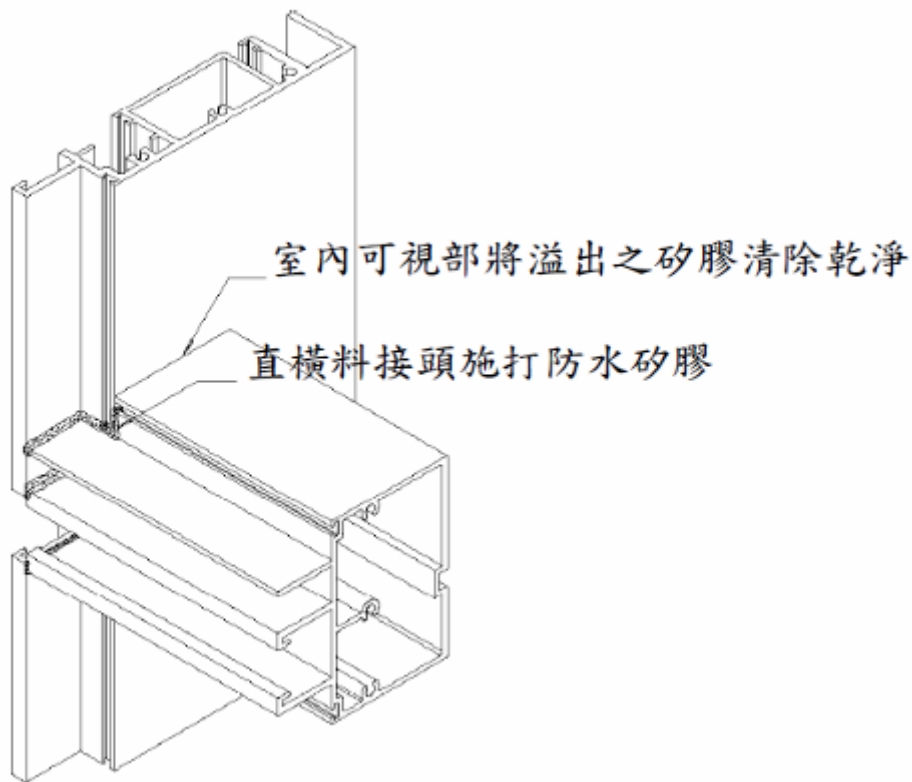
圖 3.10 單元接頭示意圖-使用防水矽膠

直料、中橫料接頭示意圖(接頭防水使用防水矽膠)

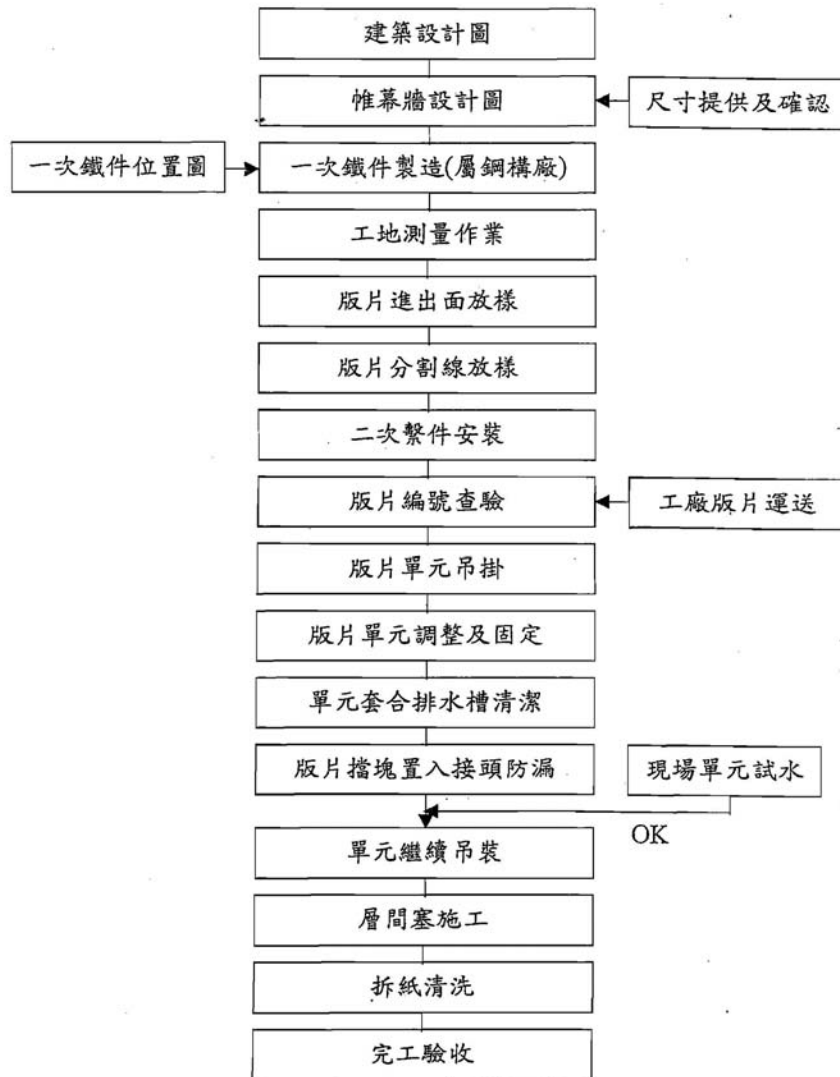
圖 3.13 單元式帷幕牆於工地吊裝階段流程圖

單元式帷幕牆於施工現場吊裝施工，是將生產完成板片安裝於結構體上，以成為一外牆形式，此階段由於室外施工且高層吊裝充滿危險性，要控制單元安裝精度實屬不易，同時安裝過程中必須注意相關防水、防風膠條與固定繫件之安裝，來組立完成成為防風、防雨、耐震之外牆系統，其相關施工細節均有賴工程人員逐一查核，以降低施工缺失之發生。參考內政部建築研究所之金屬帷幕牆施工安裝手冊，整理出單元式帷幕牆於工地吊裝階段流程圖如圖 3.13，本研究將其細分為 7 個施工項目如圖 3.14，以下並針對各項施工項目予以說明。

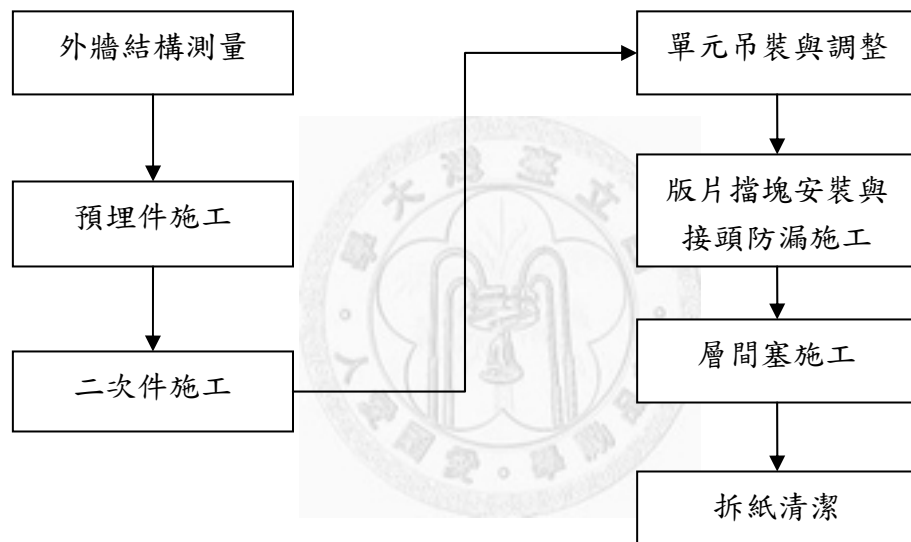
圖 3.14 工地吊裝階段流程圖

單元式帷幕牆於工地吊裝階段項目可細分為：

- 1、外牆結構測量
- 2、預埋件施工
- 3、二次件施工
- 4、單元吊裝與調整
- 5、版片擋塊安裝與接頭防漏施工
- 6、層間塞施工
- 7、拆紙清潔

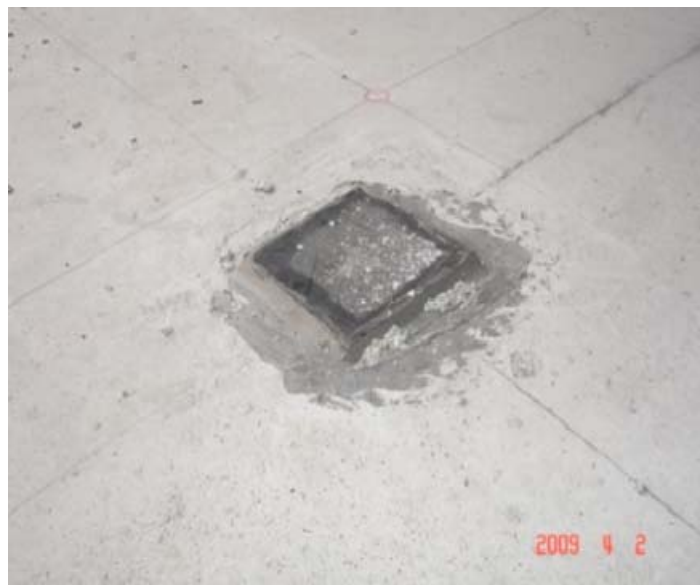
圖 3.16 樓板放樣觀測孔

樓層的放樣誤差或是單元版片安裝誤差而錯開。所以在主結構體施工前即事先規劃工地可上下通視之觀測孔，或水平方向之通視點，設置測量通視點必須同時考慮垂直與水平通視，觀測孔或通視點應依測量精度要求及建築物造型與結構類別不同而規劃，超高大樓或寬廣建築物通視測量條件都有不同，必須事先規劃，以利日後測量作業及接續工作。

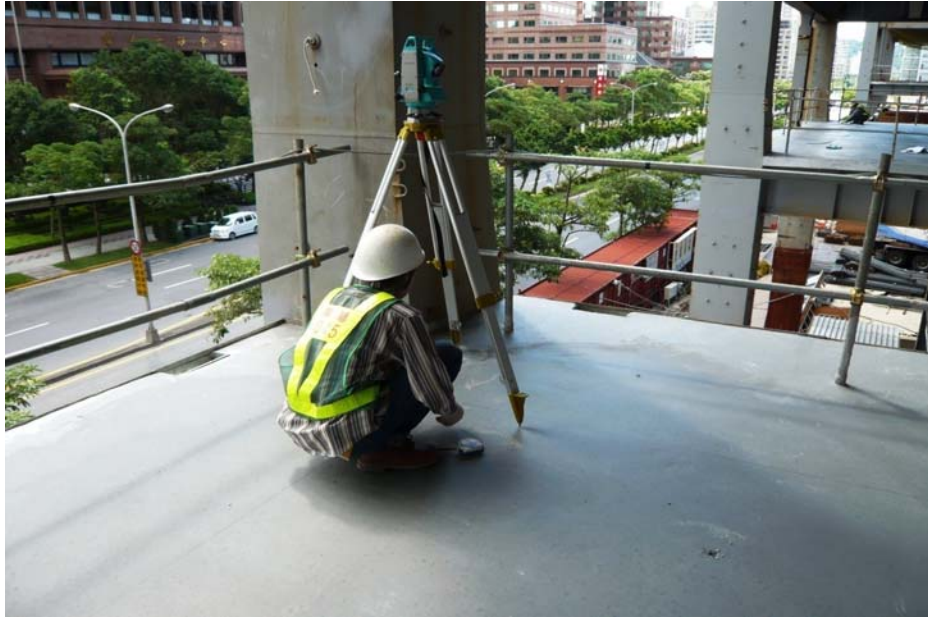
圖 3.18 經緯儀進行基準測量

各樓層結構體施作至預定樓層後，應依計畫進場執行測量，以避免施工設備及材料陸續增加，發生障礙而影響測量通視情形。基準測量在高度控制上可利用觀測孔架設垂直儀或輔助雷射儀測量，將已確認水平的已知基準點，透過通視觀測孔，引用至與施測的樓面，再利用經緯儀或光波測距儀測量出各樓層面，各向基準線與控制點。通常樓層水平控制線是利用水準一或雷射儀測放出樓層的一米高程，以立分割放樣測量引線使用。

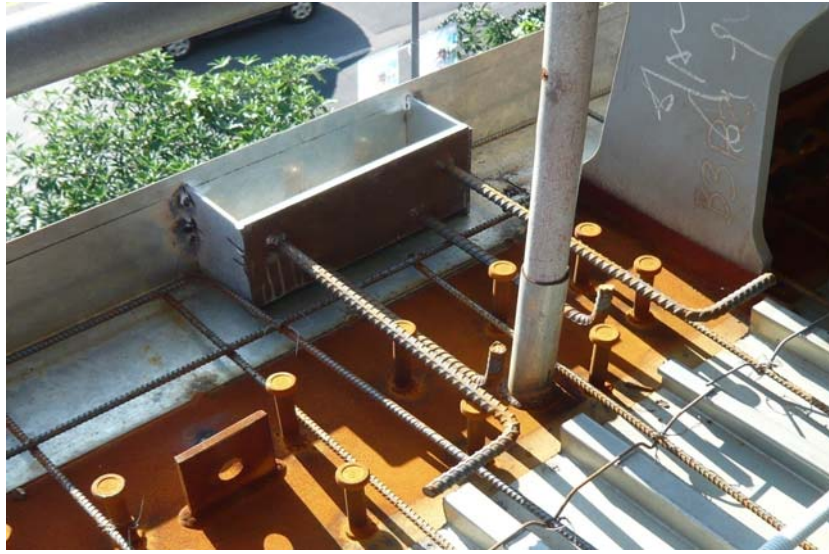
圖 3.19 預埋鐵件安裝施工

預埋鐵件施工因結構體及預埋件設計形式不同而有所不同的施工方式，一般會有錨定預埋或是直接將預埋件(一次鐵件)焊接到主結構體上。這部分施工應依施工圖面確實施工，應注意焊接鐵件於焊接時符合焊接程序上之要求，或是預埋錨定長度必須符合相關結構計算之規定長度，以符合握裹強度之需求。

施工時應注意鐵件型式，施工位置尺寸，水平平整度，不可歪斜或因灌漿而產生偏移，或因鐵件施工而影響到灌漿之檔板，進而造成混凝土漿體滲漏之情形。於混凝土結構體澆置時，常常會因為模板的移動或混凝土的收縮，而造成預埋鐵件位置的錯位偏移，應加以注意。

ii. 預埋件固定點銲接位置不正確：此項缺失之嚴重度平均值達到 7，發生度平均值為 6.8，難檢度平均值為 4，所有預埋件提供帷幕牆單元與結構體接合部位，除固定單元外亦提供接合強度，所以相關預埋件均經過結構計算，而預埋件固定焊接位置亦有所規定與要求，焊接位置錯誤將不能提供所需結構強度，甚至相關結構行為與受力不盡相同，此缺失將嚴重影響系統安全，施工時必須加強確實查核，同時焊道品質業須由第三者非破壞檢測來進行，以確保預埋件施工品質。

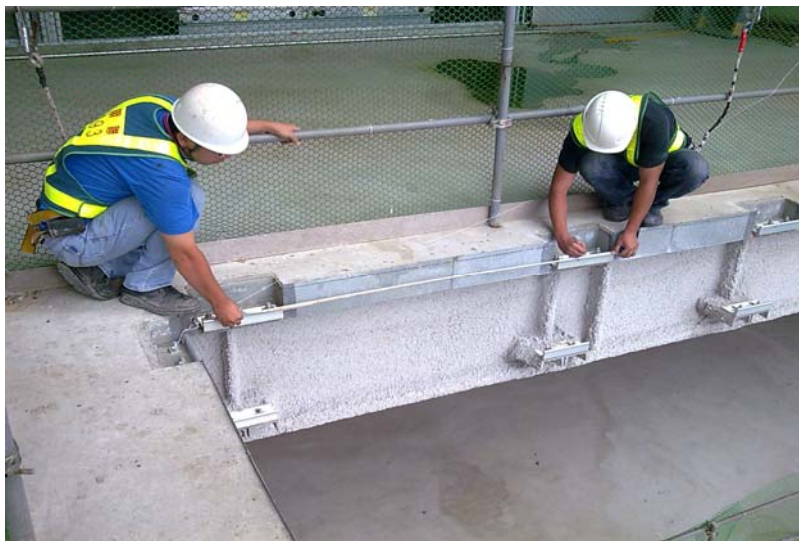
圖 3.20 二次件安裝與量測

預埋鐵件施工配合結構體完成後，在經過測量放樣得到預埋件的偏移誤差情形，回饋至設計與製造單位調整高程及水平差異，再修正於二次件施工，讓二次件位置更正確，以提供後續單元版片吊裝固定使用。

而二次鐵件之安裝時，應注意相關材料上的不同，所產生電位差之影響，而使得相關材料發生腐蝕之現象，所以防止電位差腐蝕之方法，應事前先行檢討，並提出防治措施，以杜絕缺失的產生。

- ii. 二次件安裝進出左右與高程基準線不符：此項缺失之嚴重度平均值達到 5.6，發生度平均值為 6，難檢度平均值為 6.8，二次件的安裝是帷幕牆單元與結構體接合之連接繫件，其安裝與調整必須能吸收結構體之精度誤差，才能使單元安裝至定位，所以二次件相關進出左右以及高程必須依相關基準線施作安裝，因於外牆施工，具有相當的危險性，間接使得此項缺失發生度頗高，以及難檢度達到 6.8，必須確實加強施工品質管制，確實查核二次件施施工無誤，避免單元安裝時無法符合精度要求。
- iii. 二次件焊接品質不良：此項缺失之嚴重度平均值達到 7，發生度平均值為 6.4，難檢度平均值為 5.4，二次件為結構體與帷幕牆單元接合之連接繫件，其施工焊接品質不良，將直接影響結構強度，影響公共安全，所以焊接品質的掌握，必須符合焊接程序書以及進行焊道第三者非破壞檢測，包含超音波檢測(UT)或是磁粉探傷檢測(MT)，以確保相關焊接品質避免不良產生。
- iv. 二次件加工誤差無法安裝定位：此項缺失之嚴重度平均值達到 7.6，發生度平均值為 6.4，難檢度平均值為 4.2，發生此項缺失其嚴重度達到高度的 7.6，二次件的加工誤差往往造成現場無法安裝，同時造成帷幕單元無法安裝定位，不僅造成工期延誤，甚而造成單元安裝衝突及施工結構安全問題，且依發生度平均值來看，此缺失經常發生，必須加強二次件加工製品的品質管制，同時首件生產時必須確實核對相關精度與誤差應符合規範要求，以期符合設計規劃之原意。

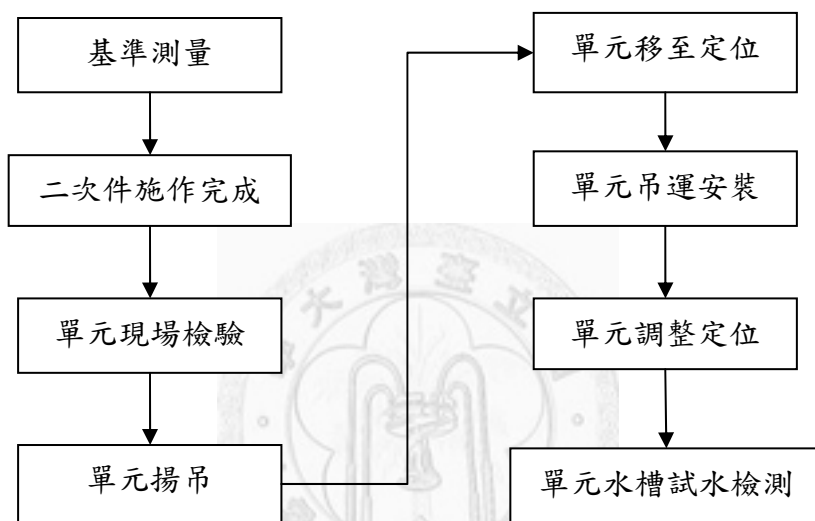
圖 3.21 單元式帷幕牆吊裝作業流程

單元式帷幕牆在完成工廠組裝後，依相關時程及工期發貨運輸至施工現場吊裝施工，單元版片至現場吊裝前，應先行檢討吊裝工作範圍、吊裝順序、吊裝機具檢討、揚重計畫、吊裝設備安裝與拆除等事項。

單元式帷幕牆安裝流程經建築主體及預埋完成，現場進行測量、放樣及單元按裝、調整，其主要流程與說明如下：

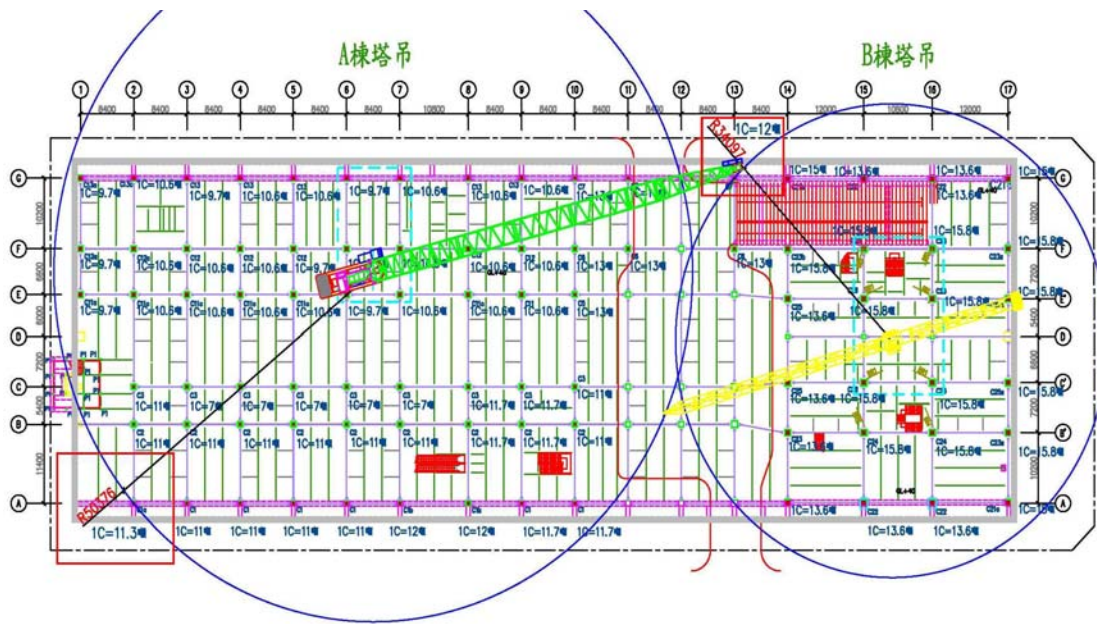
圖 3.22 建築工地塔式吊車吊裝範圍

高層建築工地一般都會架設塔式吊車來揚吊一些較大又重的物料到各樓層，由於塔式吊車作業半徑均可抵達帷幕牆作業區域，在塔式吊車預定施工期間內可利用塔式吊車來揚吊帷幕牆單元。

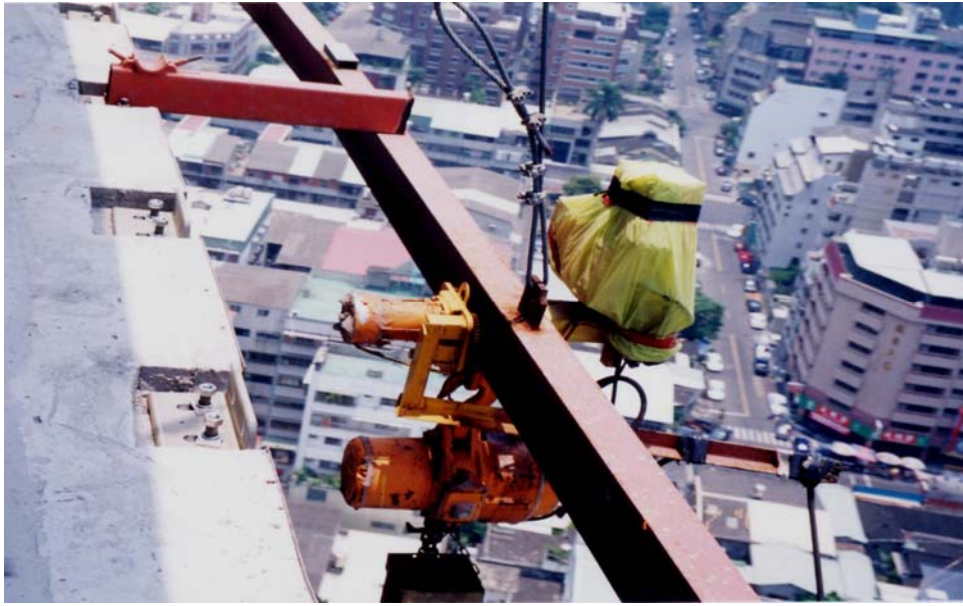
圖 3.23 軌道式捲揚機

依據建築物高度與造型特性，可以採用軌道式捲揚機來提供單元式帷幕牆各階段的施工作業，採用軌道式捲揚機必須事先規劃，施工前預先在主結構體埋設軌道固定座，再安裝軌道與捲揚機馬達，揚吊的高度不宜過高，應先區分適合的樓層區域與範圍，方得較高施工效率及安全性。

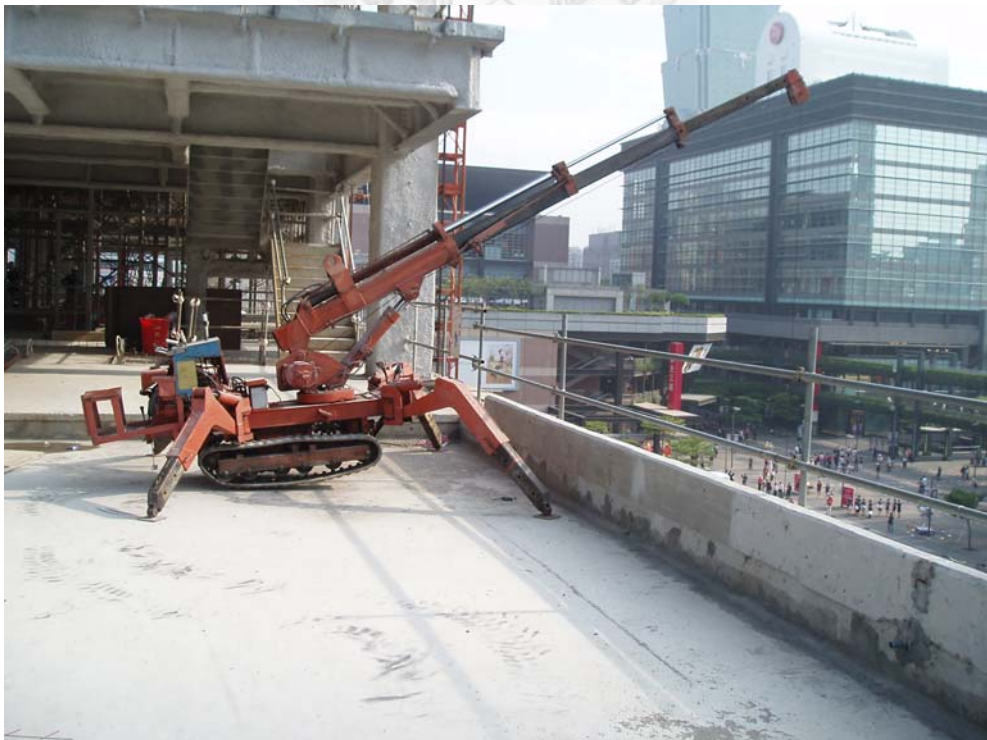
圖 3.24 移動式小吊車

移動式小型吊車利用施工電梯及大型吊車運送到各施工樓層，可有效的移動揚吊位置，不需架設任何臨時設備，有效的來揚吊安裝帷幕牆單元，有較高的機動性。

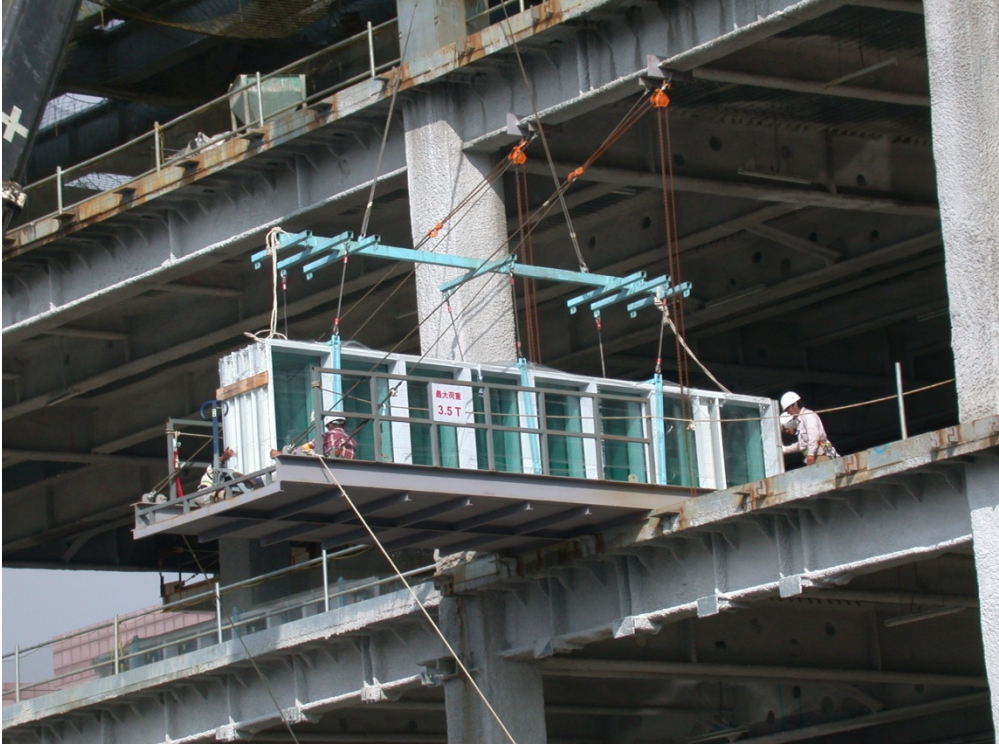
圖 3.25 施工平台

施工平台是一種外牆施工法所使用的工作平台，提供特定施工區域全面上下輸送材料，同時提供工作人員施工作業。施工平台針對不同環境與廠合，使用適合之施工平台設施，在帷幕牆施工作業中，方便將單元版片吊運至預定堆放之樓層，可提高作業效率及施工安全。

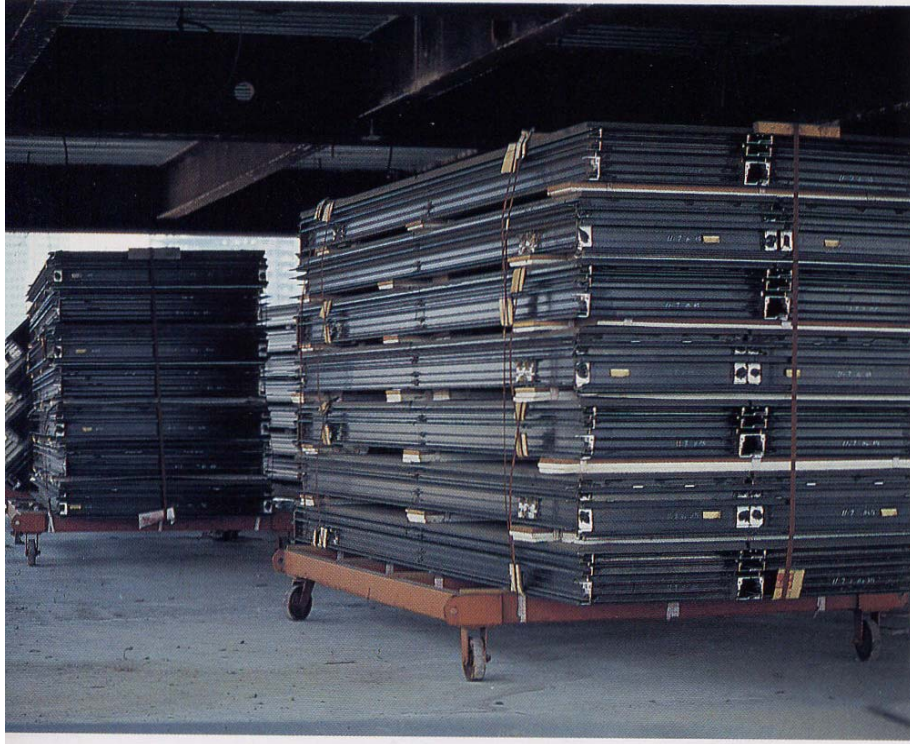
圖 3.26 帷幕牆板片吊放至施工樓層

帷幕牆單元依圖說單元編號揚重自該樓層後，並予以堆置存放妥善，以利吊裝作業進行。作業注意事項如下列各點：

- i. 帷幕牆單元安裝前須將該單元依圖說及單元編號運至定位，以利安裝。
- ii. 帷幕牆單元需利用小平車移至定位。
- iii. 小平車須做保護單元之措施，以避免單元損傷。

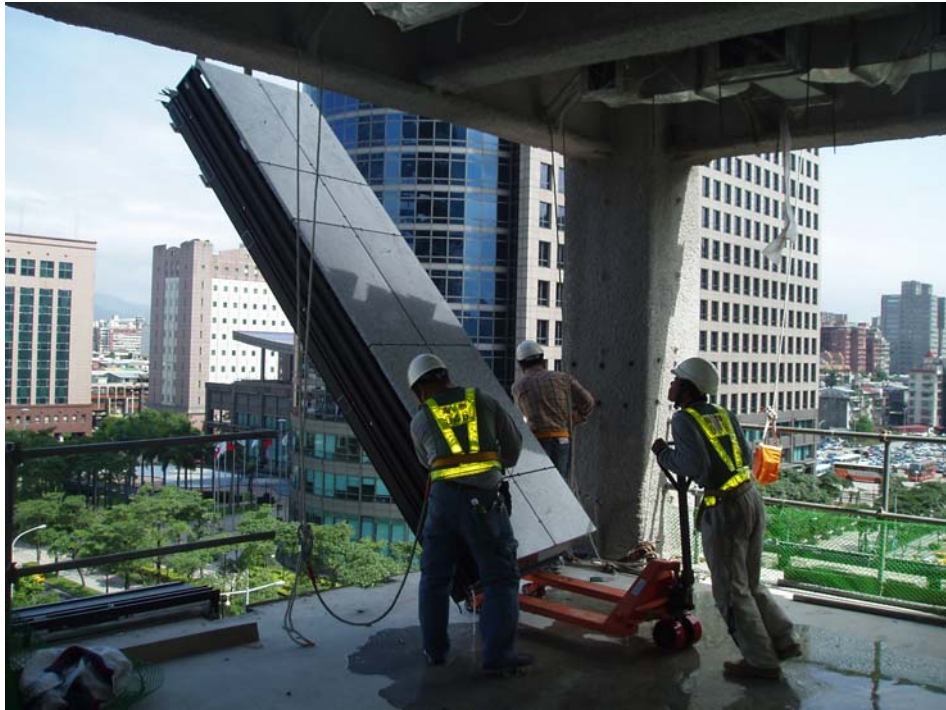
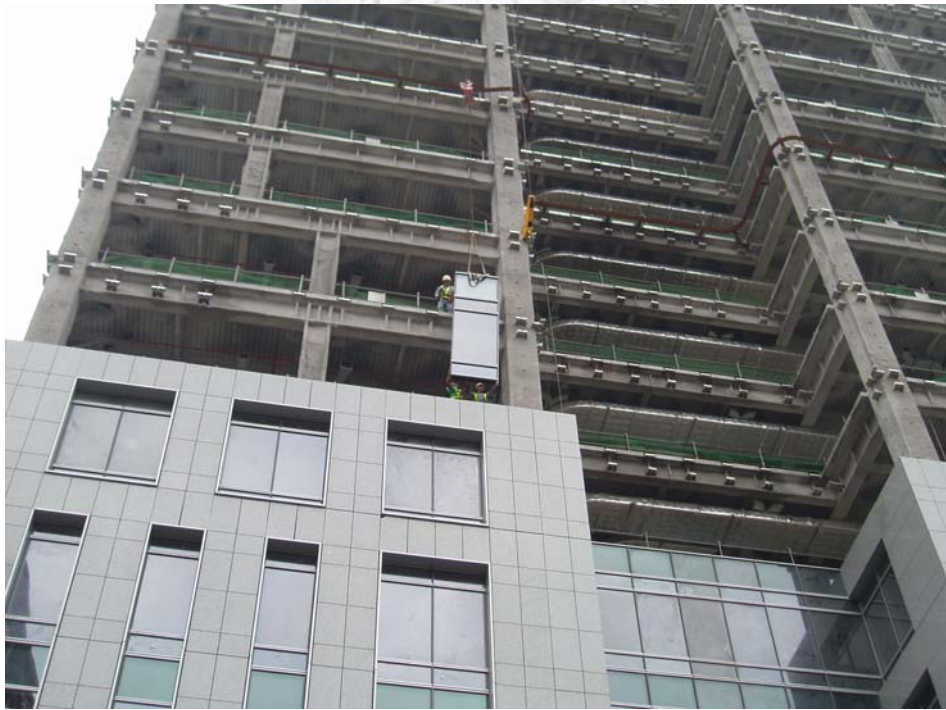
圖 3.27 帷幕牆單元吊裝施工

單元板吊昇行進路線通暢，是為防止單元板墜落，單元板吊昇過程中，屬高危險性動作，須有專業人員資格者，在品質過程要求中，不能忽略人員及吊物之安全考量。
- v. 單元板吊昇安全考量：
  - a.機具檢查：依勞工安全衛生設施規則第四章第 87~92 條之規定。
  - b.吊掛用具檢查：依勞工安全衛生設施規則第四章第 98~102 條之規定。
- vi. 帷幕牆單元現場安裝吊掛須無墜落之虞，方可揚昇。
- vii. 機具應有防止吊舉中所吊物體脫落之裝置。
- viii. 帷幕牆單元現場安裝之動作：
  - a.帷幕牆單元需和機具及固定。
  - b.鋼索須能承載單元之重量（鋼索安全係數須達單元重量之 5 倍）。
  - c.吊昇時須保持上升路線暢通。
  - d.吊昇過程中須避免與結構體碰撞，導致單元損傷。
  - e.人員須遵守各項安全防護規定
  - f.吊升至定位時需確定單元與結構體固定後，才能解開吊勾。

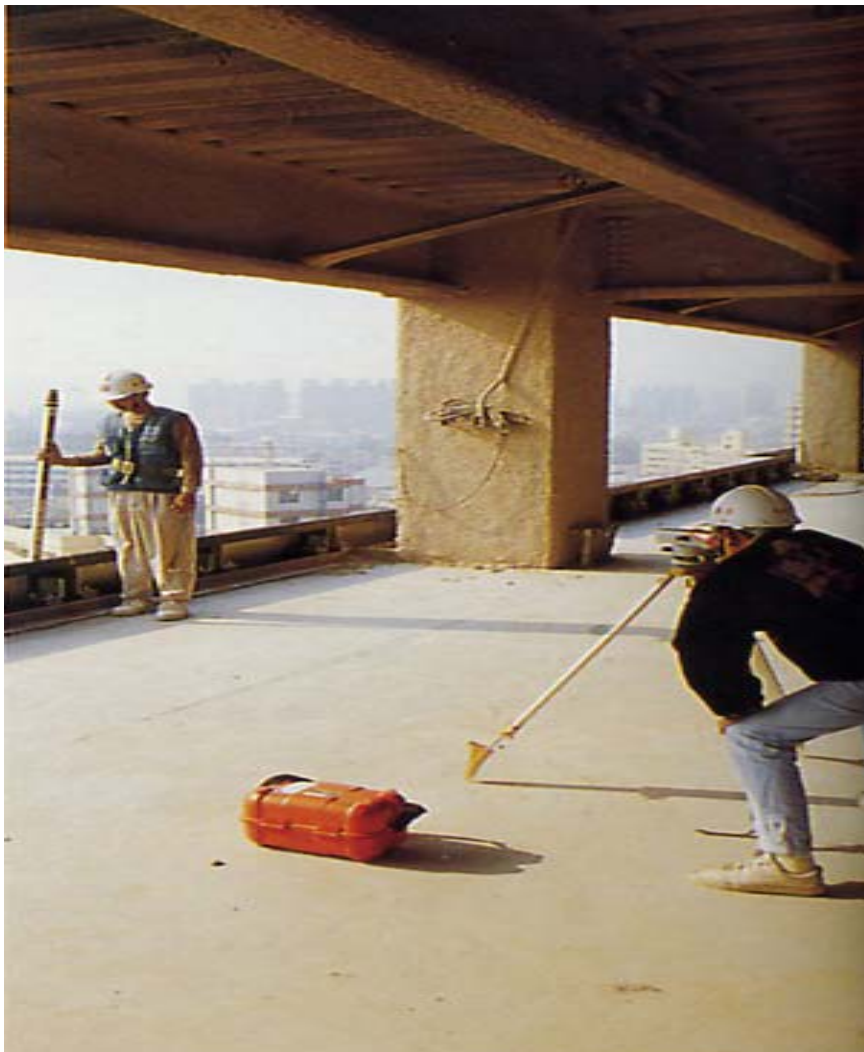
- ii. 依據基準高程、圖說，利用水準儀測量單元高程。
- iii. 精度需控制於 $\pm 1$  mm以內。
- iv. 需製作小道具協助控制精度。
- v. 精度控制完成後將單元鎖緊。
- vi. 單元鎖緊後方能施作電焊。
- vii. 電焊時須作防護措施以避免將單元及面財損傷。
- viii. 電焊完成後須作焊渣清除及防鏽處理。

圖 3.29 帷幕牆單元吊裝時精度測量

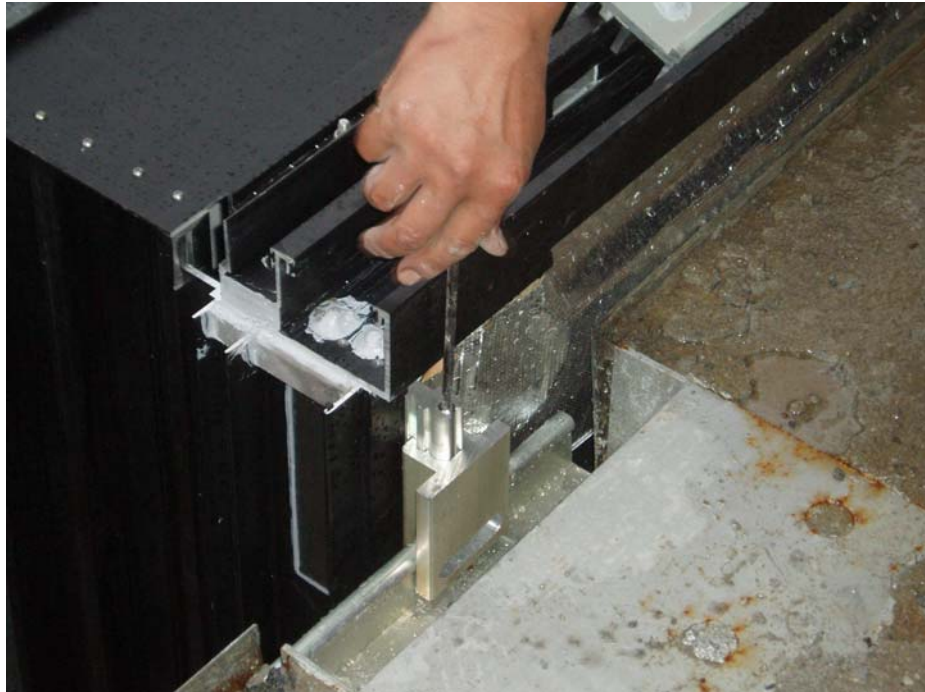
圖 3.30 帷幕牆單元吊裝後精度調整

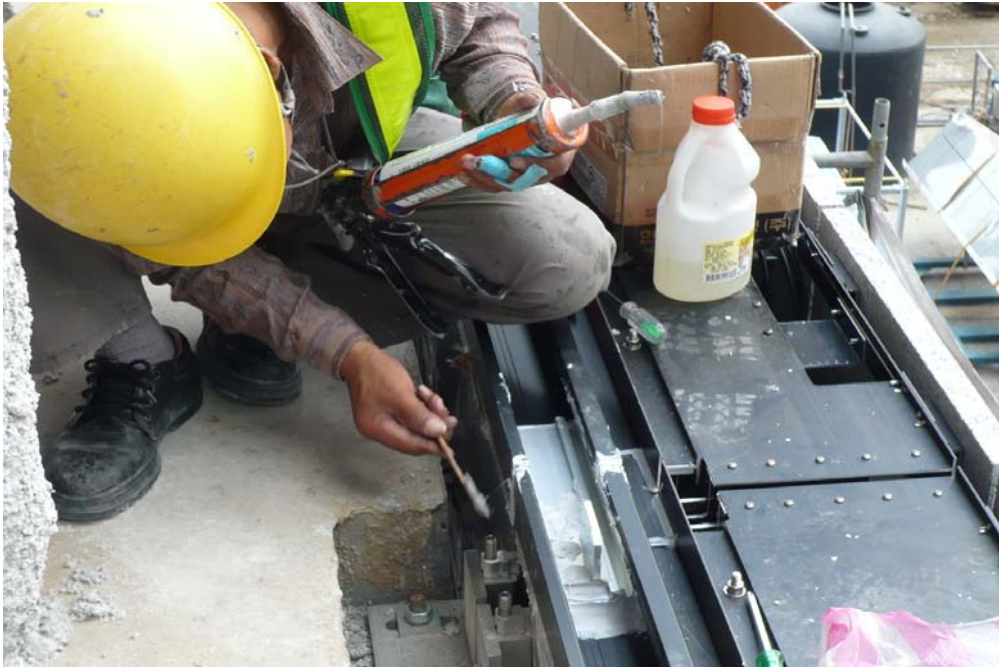
- 1、 施工前須進行材料相容性試驗並將試驗結果現場施工。
- 2、 材料施作時，核對是否符合要求。
- 3、 接著面之清潔。
- 4、 裝填墊背材或填縫劑隔材。
- 5、 張貼護罩膠帶。
- 6、 填充劑填縫並刮平使填縫矽膠平順。
- 7、 拆除護罩膠帶。
- 8、 清潔。
- 9、 氣候不良（下雨）嚴禁施打矽膠。

圖 3.31 帷幕牆單元檔塊安裝及防水施作

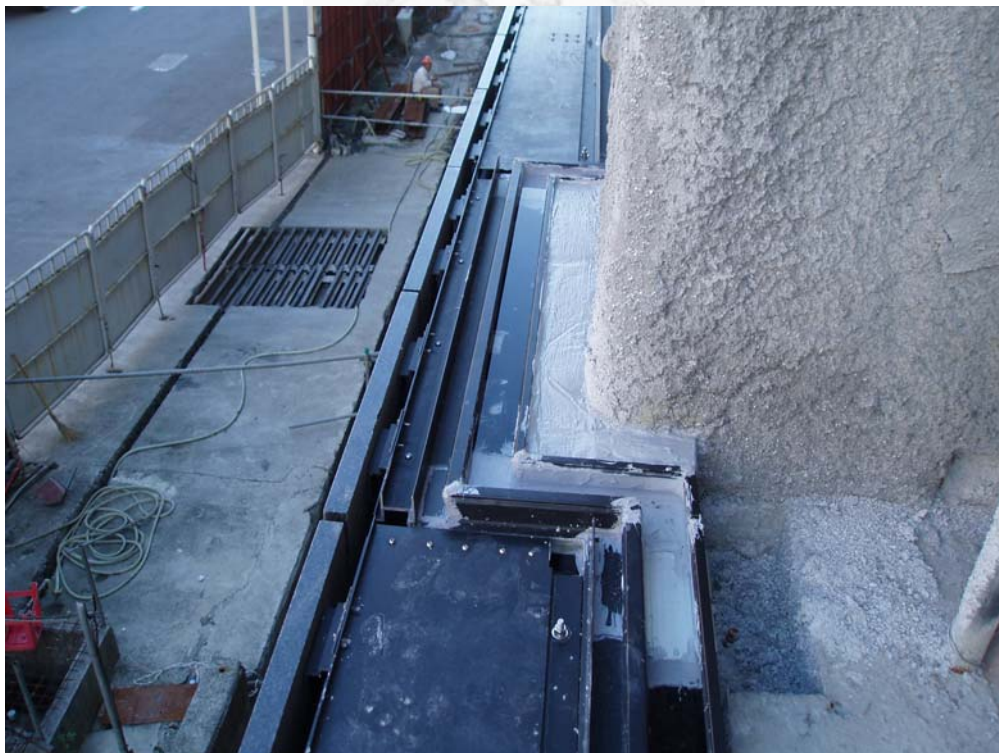
單元底料查核完成後，因單元式帷幕牆，水會大量集中於底料，在單元帷幕安裝後，須作底料試水，確保百分之百防水效能，試水完成後須將底料雜物、碎石等清除乾淨，以免日後造成排水孔阻塞，如必要時於每樓層（直料）或橫料上作試水，以確保品質，於底料（橫料）上放滿水後，必須經過 2 小時以上無漏水現象，方能繼續施工。帷幕牆精度調整後，現場須作接頭防水作業步驟如下列說明：

圖 3.32 帷幕牆單元防水試水

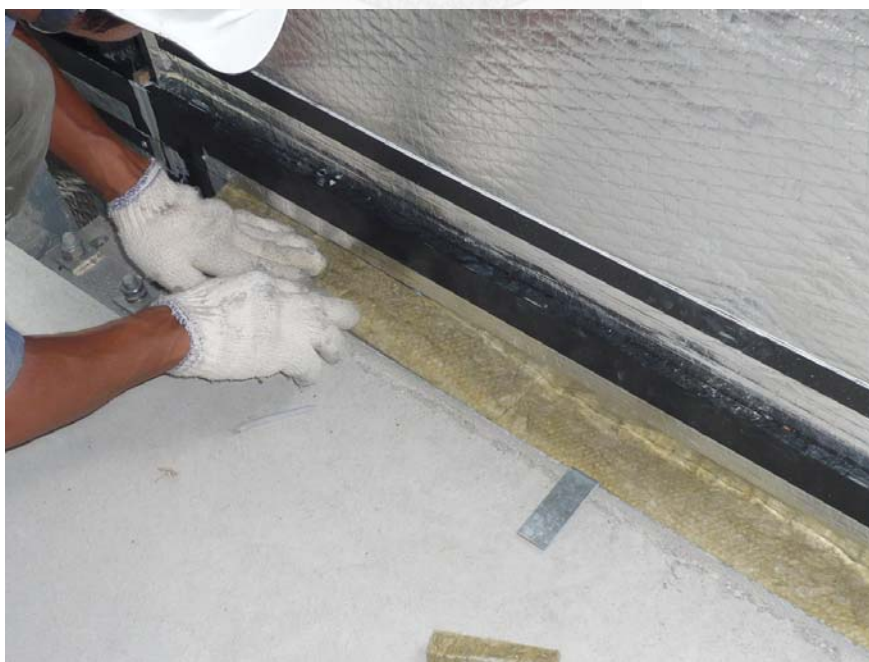
- 1、依層間塞施工範圍現場，以每 2 根直料為基準，實際量測外牆板至地板層之間距。
- 2、以所量之間距加上 12mm，裁切出所須材料之寬度。
- 3、輔助支撐 Z 型鐵件(Clip)，約每 40 cm 放置一支，但須依現場實際狀況增加 Clip 數量，以確保層間塞可獲得穩固支撐無慮。
- 4、將 Clip 插入層間塞(4" 厚)下方約 1/3 厚度處，因 CLIP 為 1.6t 厚，鍍鋅板下方無防火庇護，所以必須藏入層間塞中以保護斷熱。
- 5、確實擠壓於施作範圍且注意搭接處務必完全無任何縫隙。
- 6、以鋼釘固定 CLIP，避免因施工時不慎造成層間塞下陷或破壞。
- 7、確實將柱位部份填實補強。
- 8、封貼強化鋁箔膠帶，牆面一道，樓板一面道，以隔絕煙霧漫延。
- 9、確實清理整個施工區域，以保持工地整潔。
- 10、如遇柱位或其它特殊狀況，須由鷹架外施工，施工者必須使用安全扣環等安全裝置以保護防止意外發生。

圖 3.33 帷幕牆單元層間塞施工

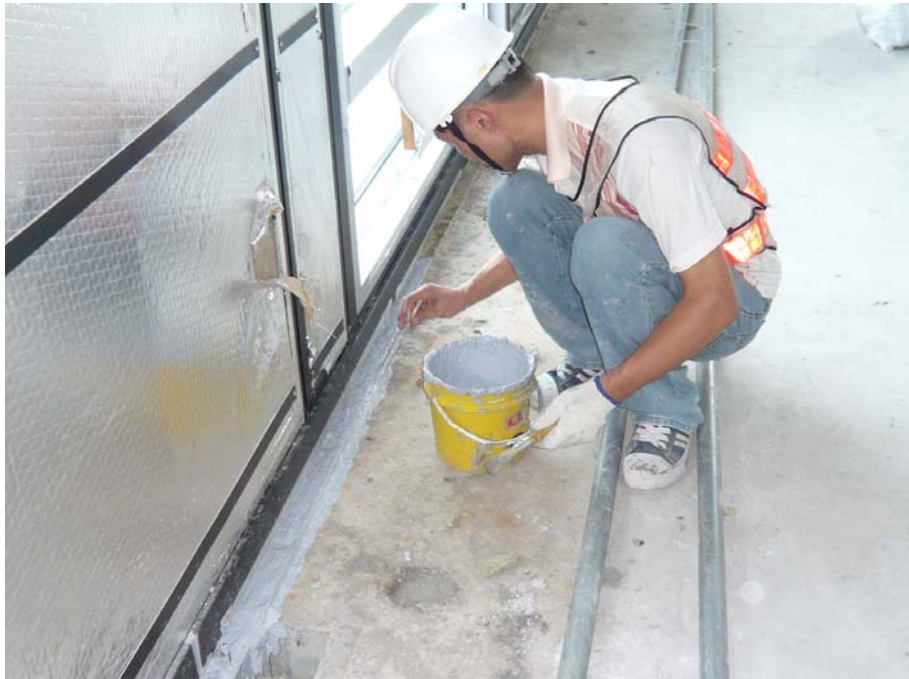
圖 3.34 帷幕牆層間塞阻煙劑施工

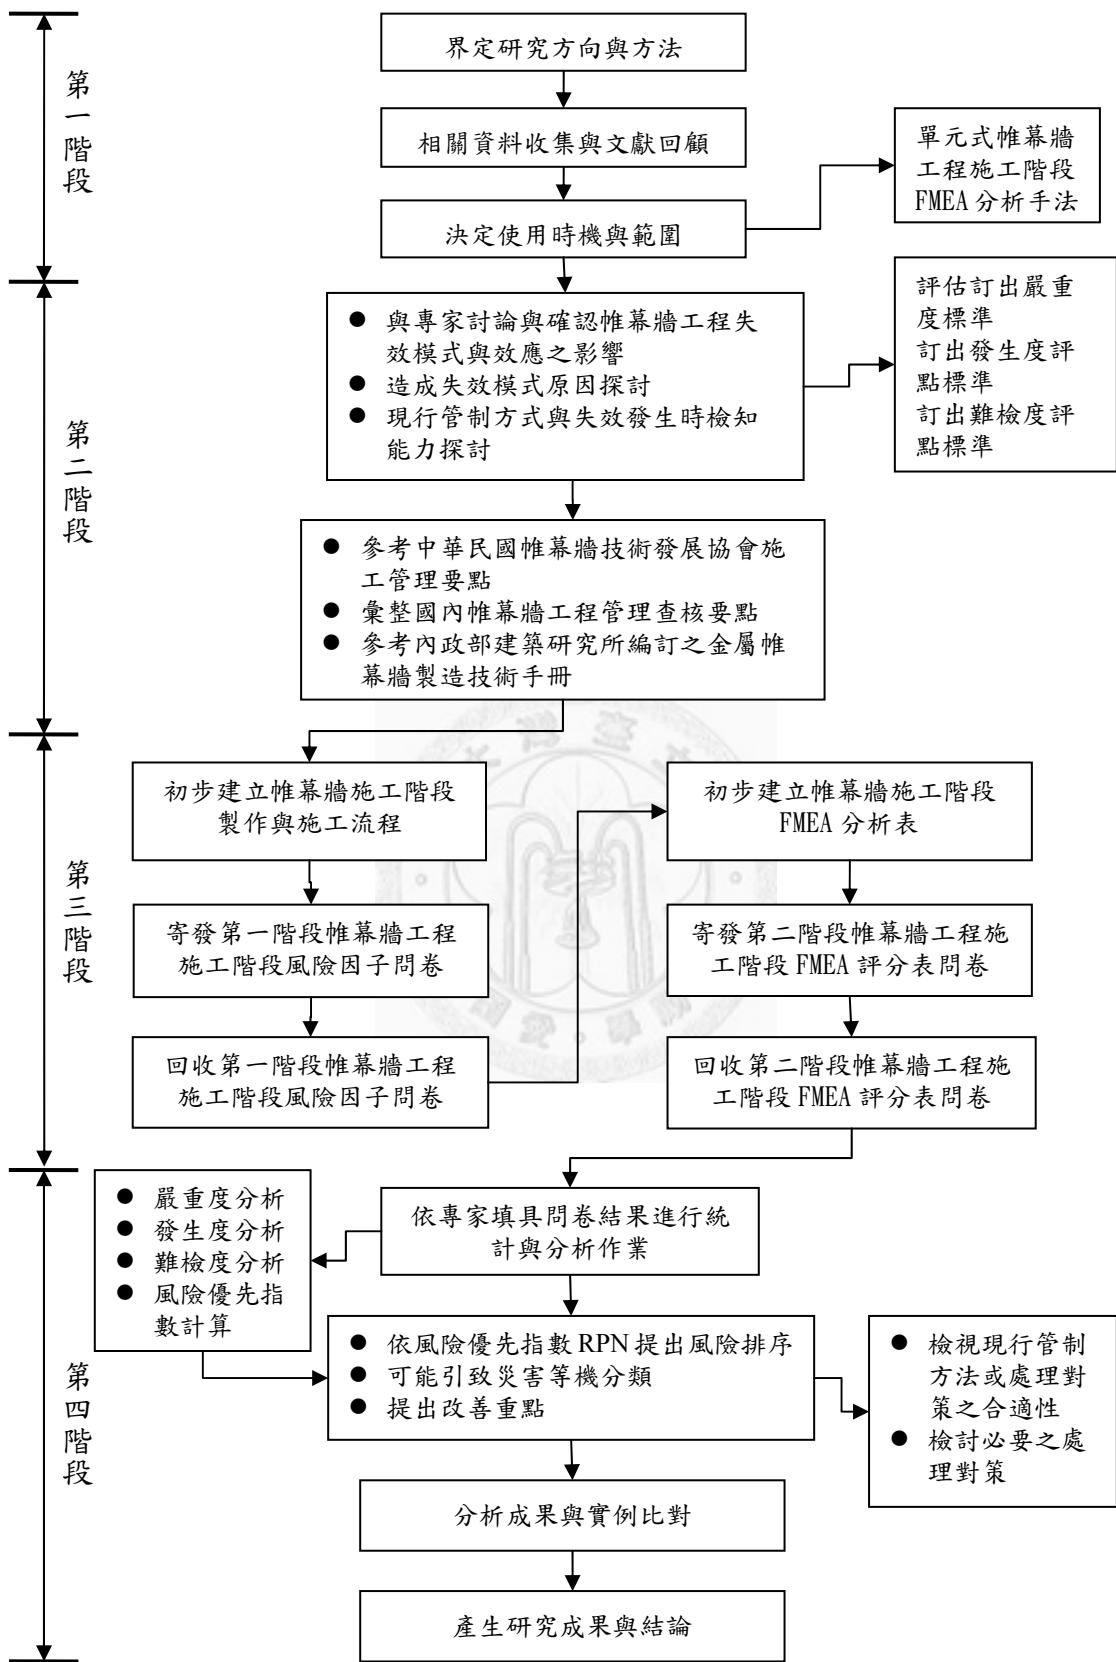
本研究共分為四個階段進行，各階段研究流程如下：

圖 4.1 研究實施流程

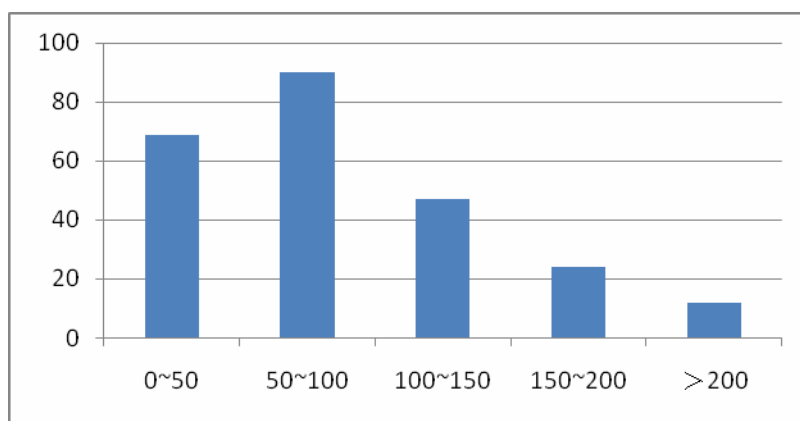
本研究經專家訪談及問卷後依據 FMEA 風險優先指數計算，獲得風險優先指數計算統計結果，於 0~50 為 69 項，50~100 為 90 項，100~150 為 47 項，150~200 為 24 項，200 以上 12 項，風險優先指數 RPN 統計分布如圖 4.2，

圖 4.2 風險優先指數 RPN 統計分布

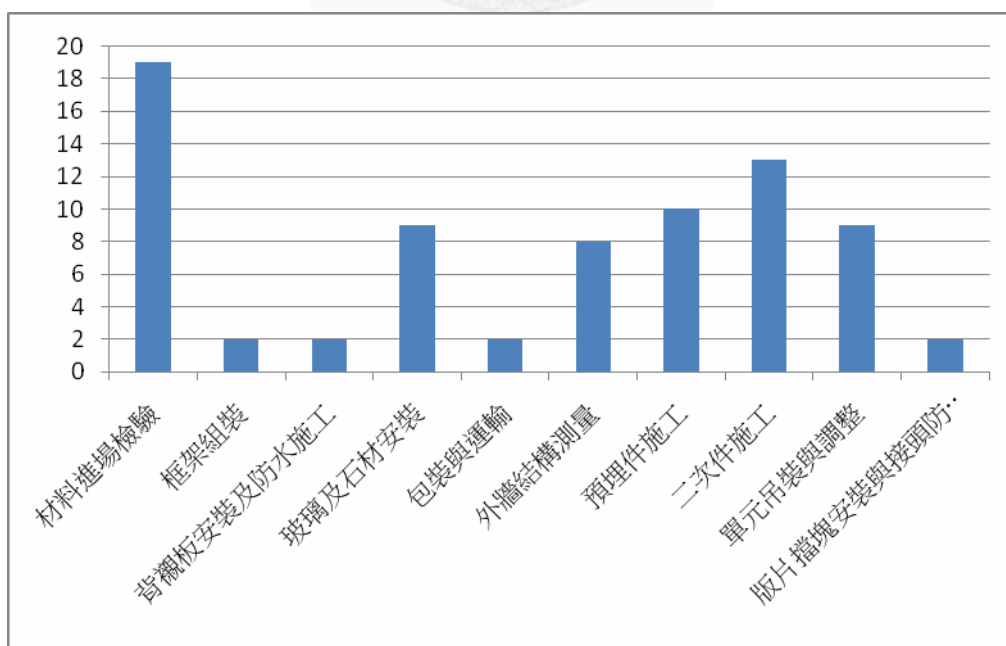
- 1、工廠製造階段-(1)材料進場檢驗(計 19 項)
- 2、工廠製造階段-(3)框架組裝(計 2 項)
- 3、工廠製造階段-(4)背襯板安裝及防水施工(計 2 項)
- 4、工廠製造階段-(5)玻璃及石材安裝(計 9 項)
- 5、工廠製造階段-(6)包裝與運輸(計 2 項)
- 6、工地吊裝階段-(1)外牆結構測量(計 8 項)
- 7、工地吊裝階段-(2)預埋件施工(計 10 項)
- 8、工地吊裝階段-(3)二次件施工(計 13 項)
- 9、工地吊裝階段-(4)單元吊裝與調整(計 9 項)
- 10、工地吊裝階段-(5)版片擋塊安裝與接頭防漏施工(計 2 項)

圖 4.3 加強管制項目分布圖

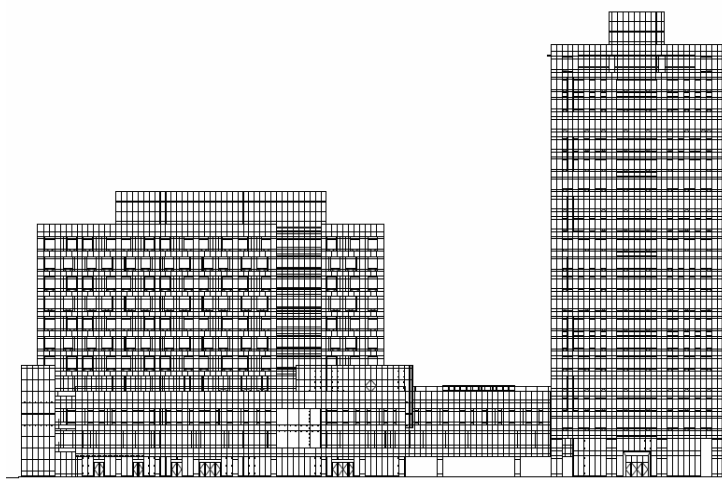
案例甲為北市信義計畫區辦公大樓暨旅館新建工程，其規模為地下 3 層，地上 2 棟分別為 21 層辦公大樓與 12 層國際旅館大樓，結構型式為地下鋼筋混凝土結構，地上層為鋼骨結構，建築物規模為基地面積有 9,760.83 m<sup>2</sup>，建築面積為 6,238.1 m<sup>2</sup> 總樓地板面積為 80012.36 m<sup>2</sup>，最高樓層高度為 89.95M，建物外牆為單元式石材玻璃鋁帷幕牆，單元數量約合計為 3411 個單元，單元式帷幕牆工程金額為新台幣 466,626,500 元。

圖 4.4 案例甲正立面圖
