碩士論文

失效模式與效應分析應用於

單元式帷幕牆施工風險之探討

Risk Analysis of Unitized Curtain Wall System—  
Application of Failure Mode and Effects Analysis

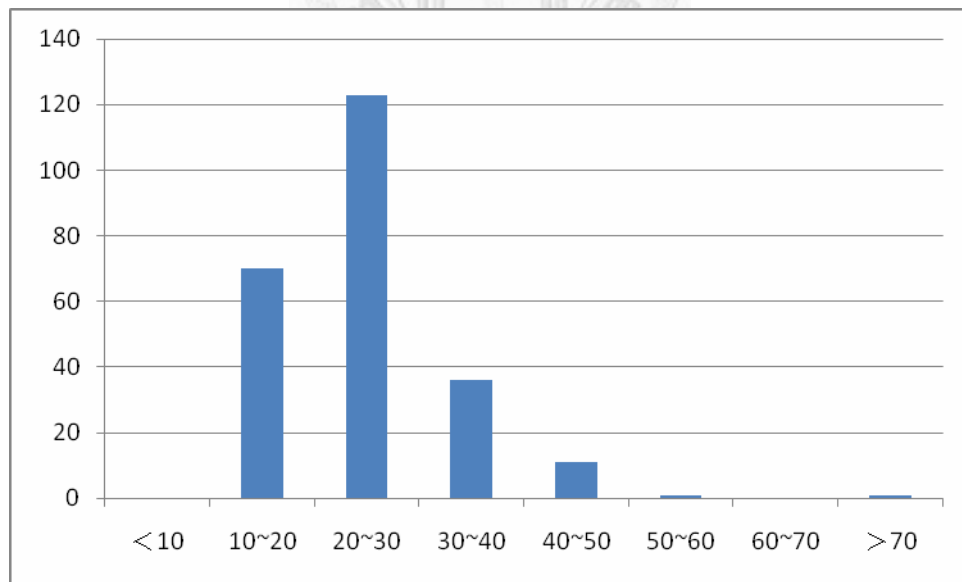
- i. 案例甲風險優先指數計算統計結果，小於 10 為 0 項，10~20 為 70 項，20~30 為 123 項，30~40 為 36 項，40~50 為 11 項，50~60 為 1 項，70 以上 1 項。

圖 4.5 案例甲 RPN 項次統計分布

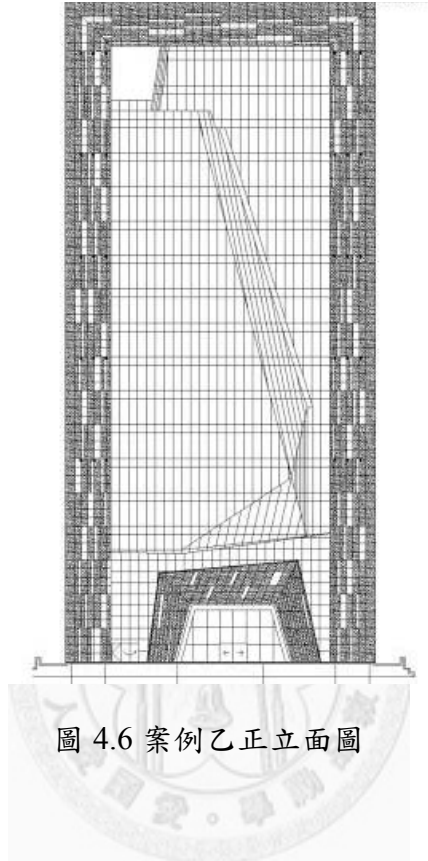
5,864M<sup>2</sup>，建築面積為 2,340M<sup>2</sup>，總樓層高度為 89.5m，建物外牆型式為玻璃與石材單元式帷幕牆，單元數量 2814 個單元，帷幕牆工程金額為新台幣 390,000,000 元。

圖 4.6 案例乙正立面圖

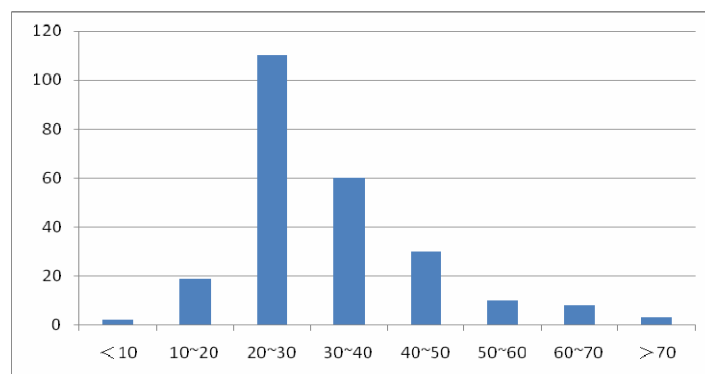
- i. 案例乙風險優先指數計算統計結果，小於 10 為 2 項，10~20 為 19 項，20~30 為 110 項，30~40 為 60 項，40~50 為 30 項，50~60 為 10 項，60~70 為 8 項，70 以上 3 項。

圖 4.7 案例乙 RPN 項次統計分布
