Master Thesis

應用熱影像辨識技術於十三溝面磚

劣化診斷基準之研究

Diagnosis of The Thirteen-ditches Tile Deterioration

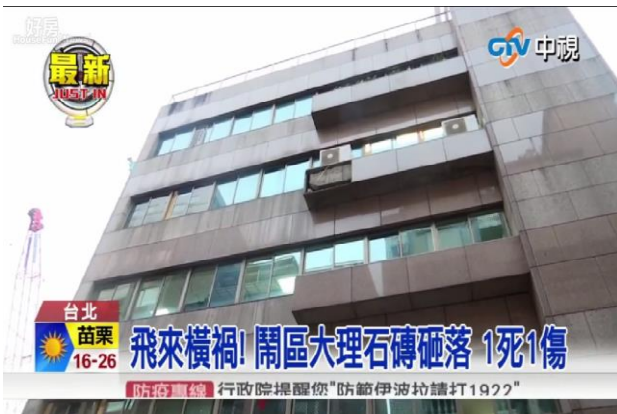
圖 1-1 北市外牆磁磚剝落傷小女孩，住戶遭罰 6 萬（2015）

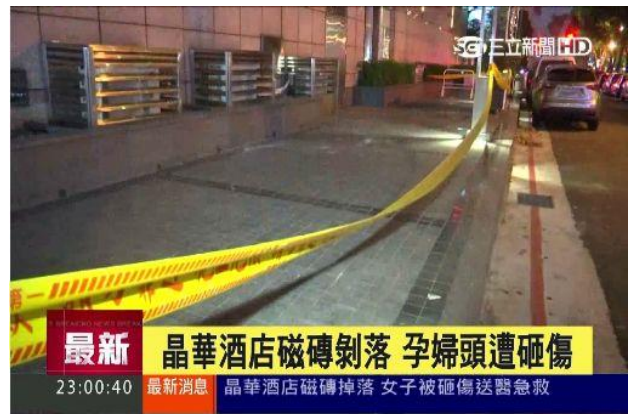
圖 1-2 北市晶華飯店外牆磁磚剝落砸傷孕婦，北市府開罰 30 萬（2015）
